**Holzschutzgutachten  
Für die Zweifeldhalle  
Kluschenbergstraße 13 in 17094 Burg Stargard**

| Auftragsinhalt: | Holzschutztechnische Untersuchung der<br>äußeren Traghölzer der Zweifeldhalle auf<br>Schädigung und daraus ableitend<br>Festlegung erforderlicher<br>Sanierungsmaßnahmen |
| Untersuchungszeitraum: | Juli 2021 |

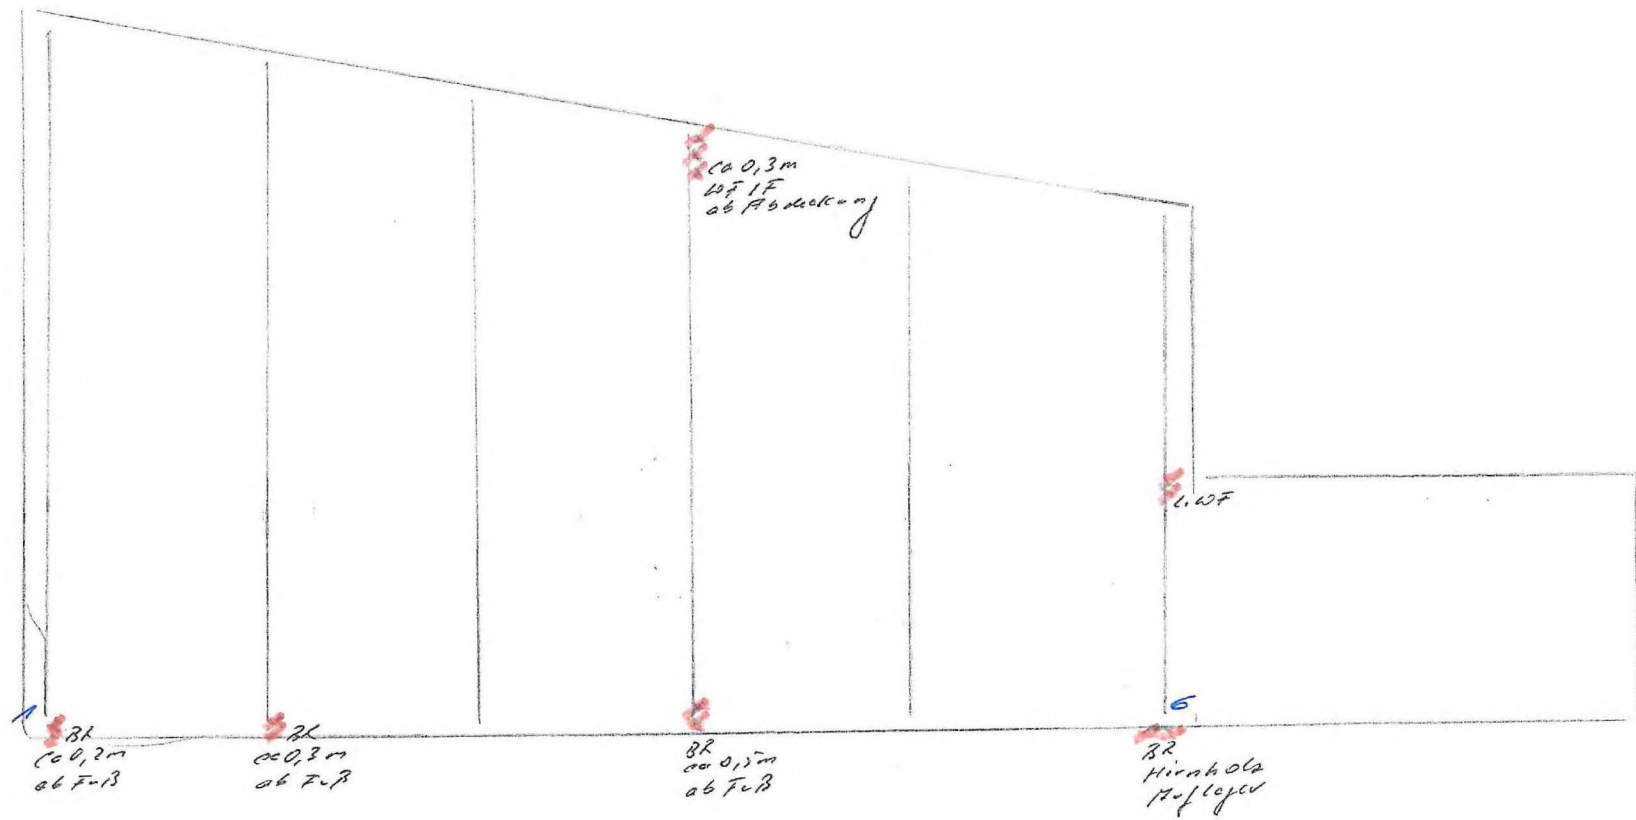
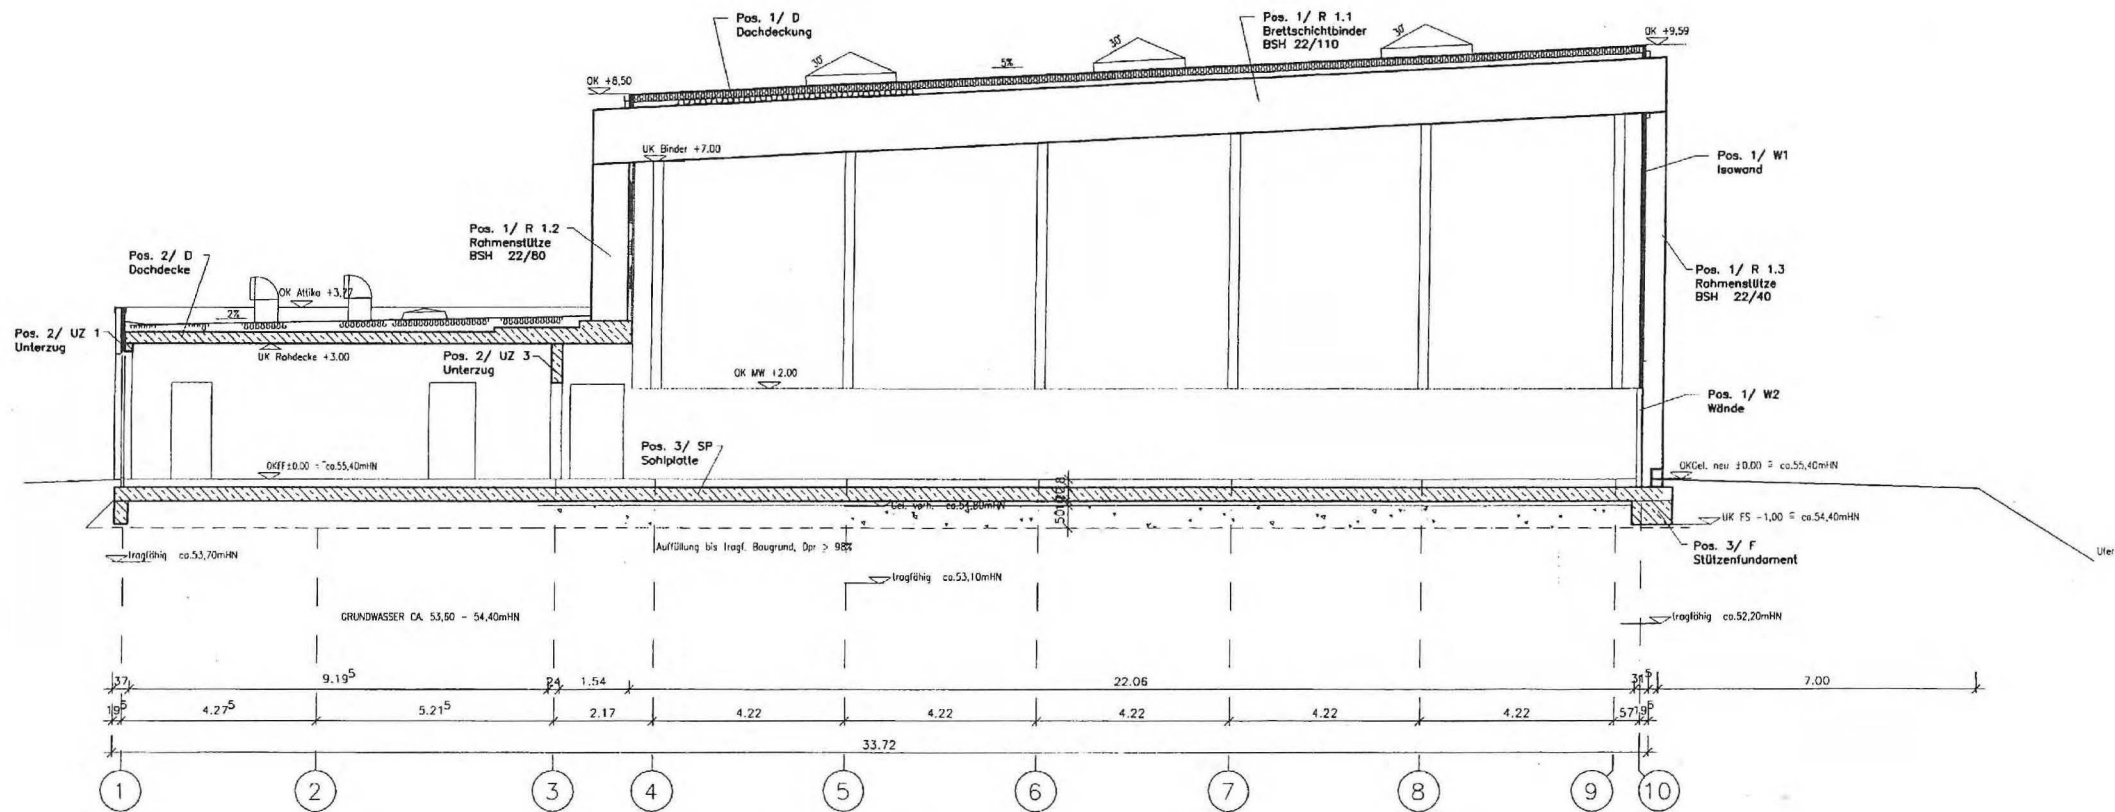
Zweifeldhalle Bsp. Stajernd  
Schadenskartierung  
Westfassade

| Bauteil/Bereich | Schädigung |
|---|---|
| ST 1, 2, 4 | BR/WF 0,2 – 0,5 m ab Auflager H-Pf Träger |
| ST 4 | Ca. 0,2 – 0,3 m WF unterhalb Abdeckung |
| ST 6 | Leichte BR Hirnholz Auflager H-Pf Träger<br>Leichte WF ca. 3 m oberhalb H-Pf Träger |

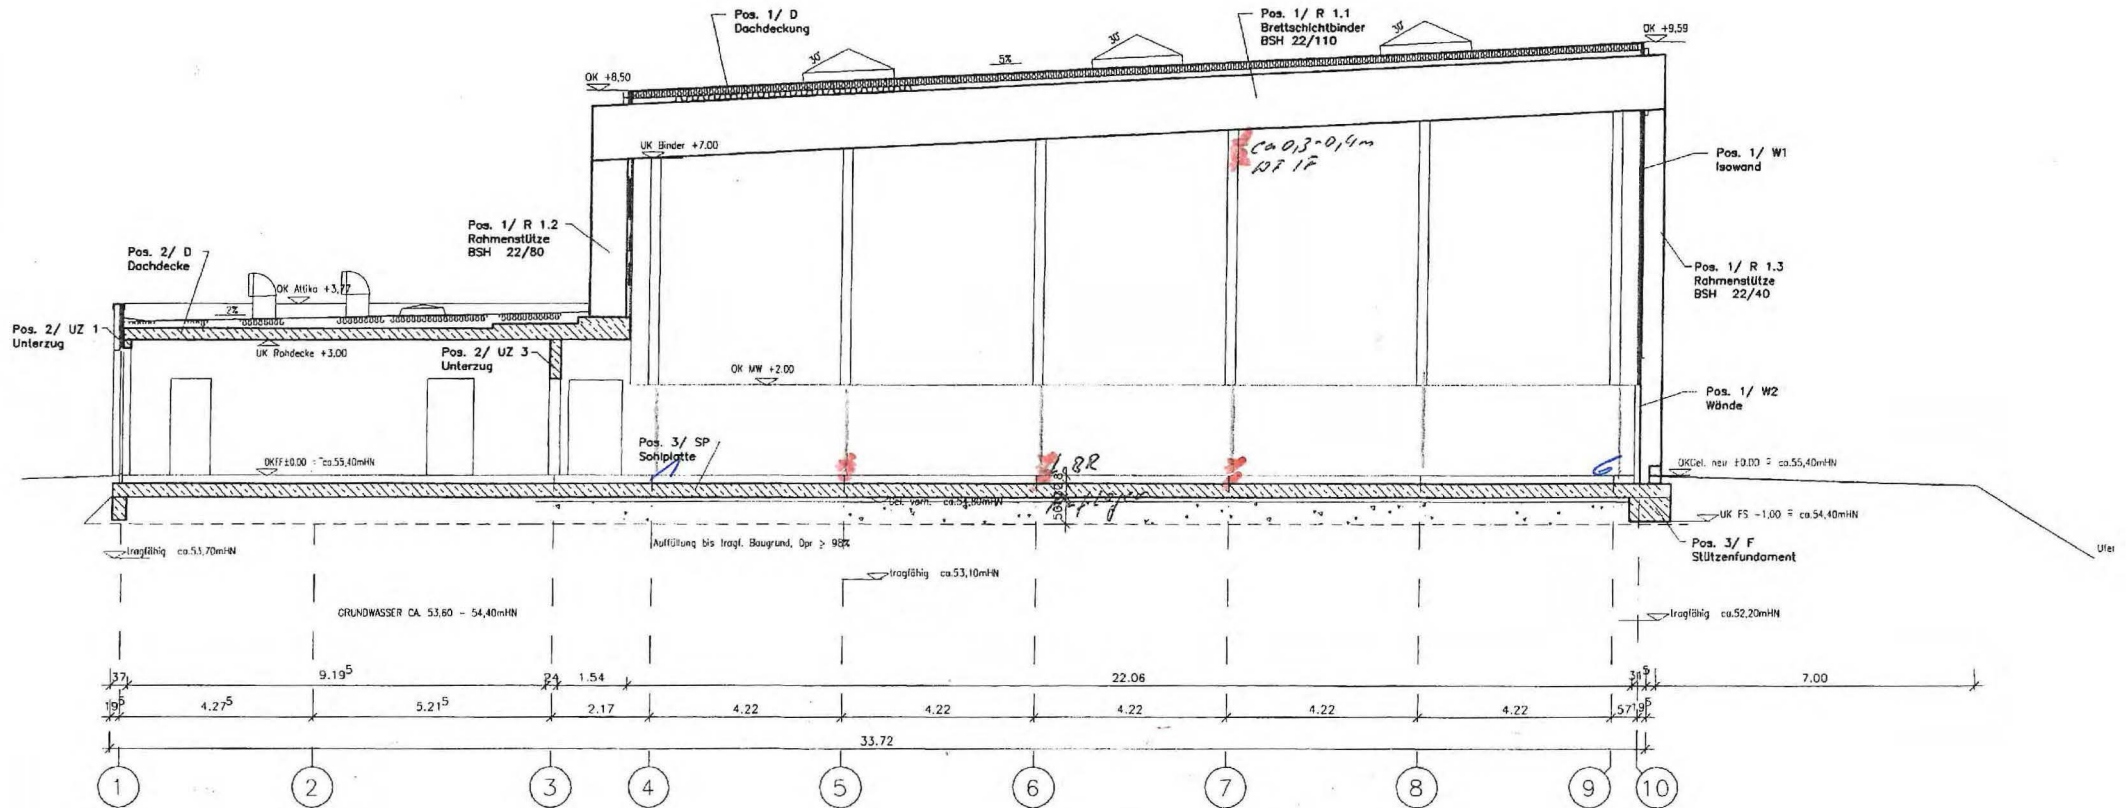
# Zweifel Halle Ostfassade Bay Stogard Schadenskartierung

| Bauteil/Bereich | Schädigung |
|---|---|
| ST 2-4 | Innenfäule BR ab Auflager H-Pf Träger 0,1 – 0,3 m |
| ST 4 | Ca. 0,3 – 0,4 m WF Innenfäule unterhalb Abdeckung |

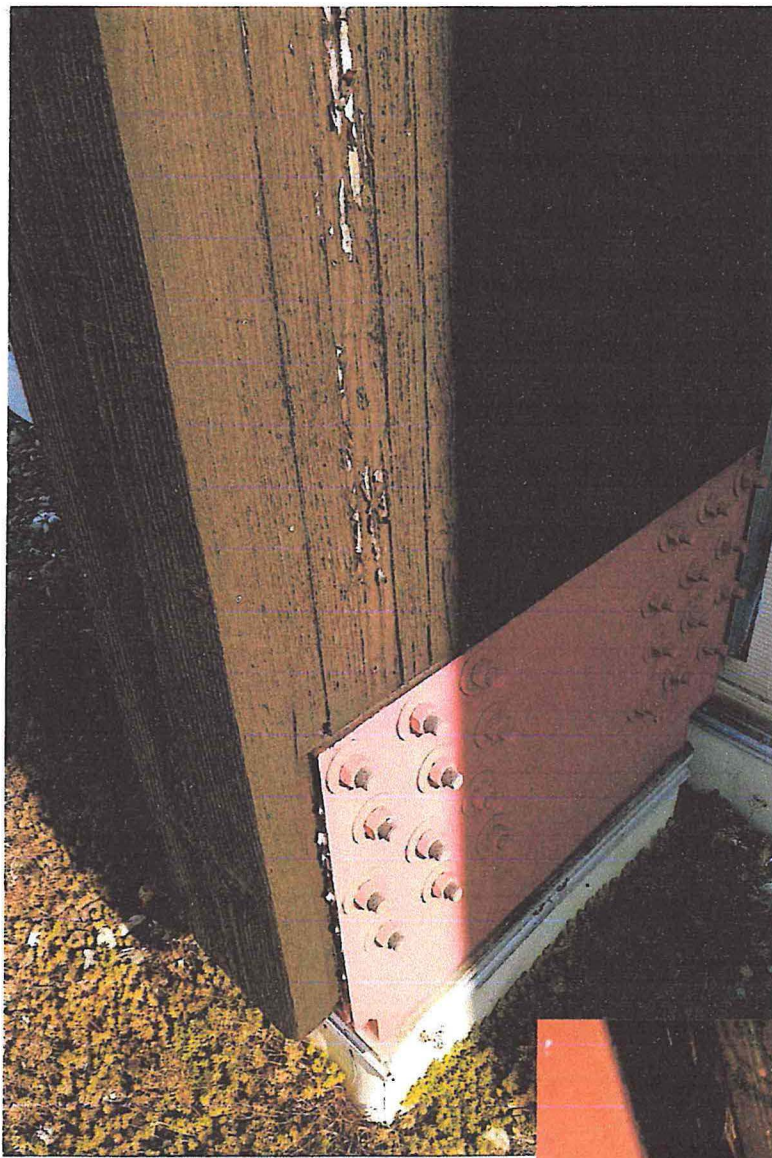
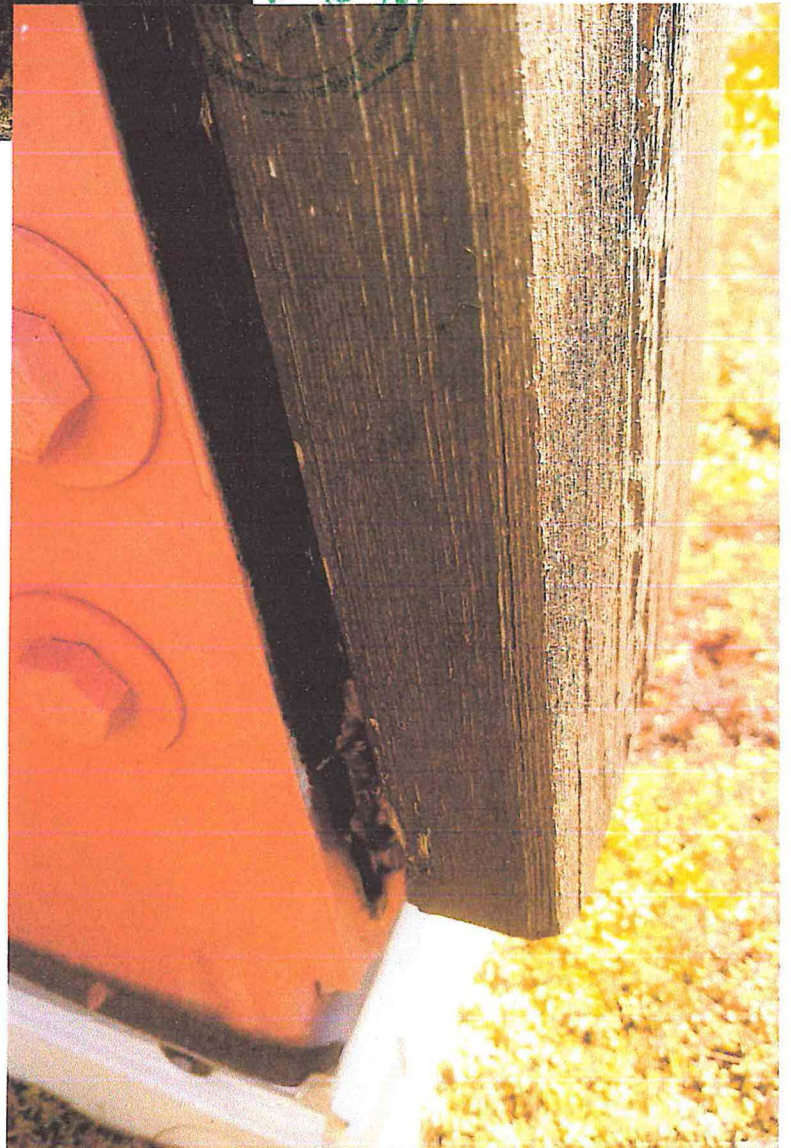
Beispiel für im Auflager  
geschädigte Stiele

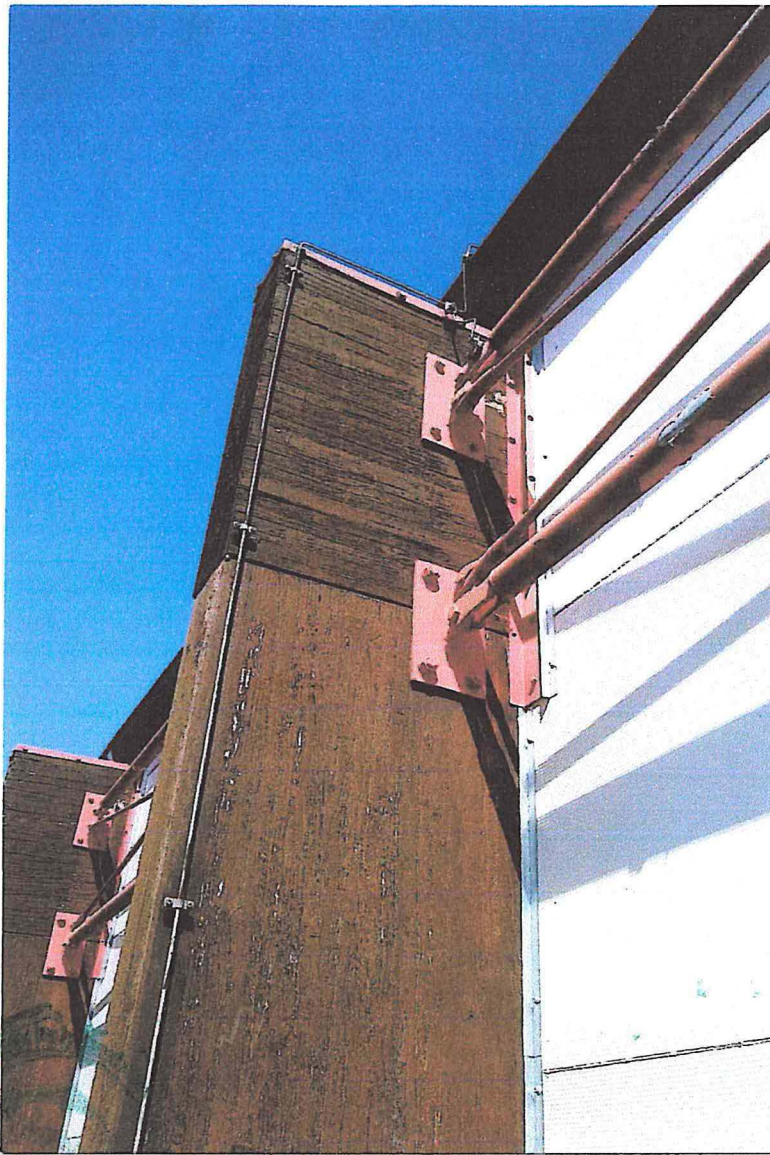
Hirnholz der DT  
Ungeschützt der  
Witterung ausgesetzt

- das geschädigte Holz ist zu entfernen
- kraftschlüssiger Einbau des Füllholzes (Verleimen, Schrauben, verbolzen) nach Vorgaben des Statikers.
- Hirnholz im Auflagerbereich der Stiele sowie bei den Dachträgern versiegeln
- alle Risse >0,5 cm schließen
- alte Lasur entfernen.
- alle Holzbauteile mindestens 2x lasieren (lv, P, W)
- Übergänge H-Pfosten/Holz mit Anschlussfuge versiegeln (Wartungsfuge!)
- Bereich Auflager Dachträger/Stiele (Skizze) durch Bekleidung z.B. Zinkblech vor eindringender Feuchtigkeit schützen
- obere Abdeckung des Hirnholzes der Stiele größer dimensionieren (größerer Überstand)

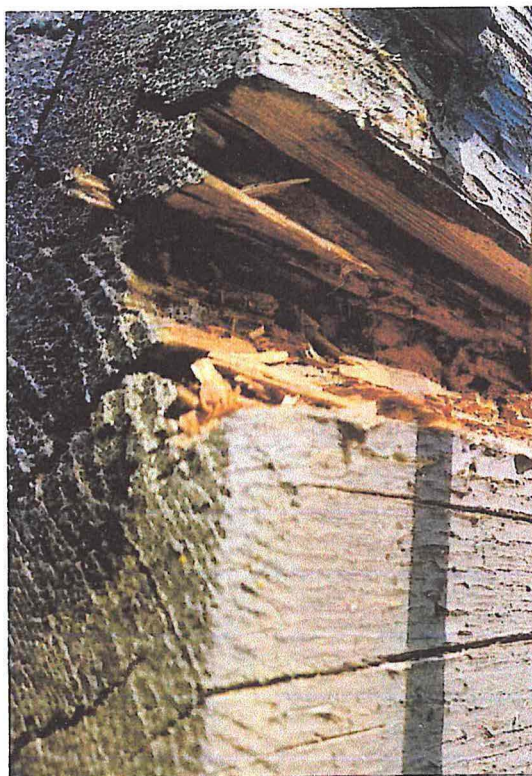
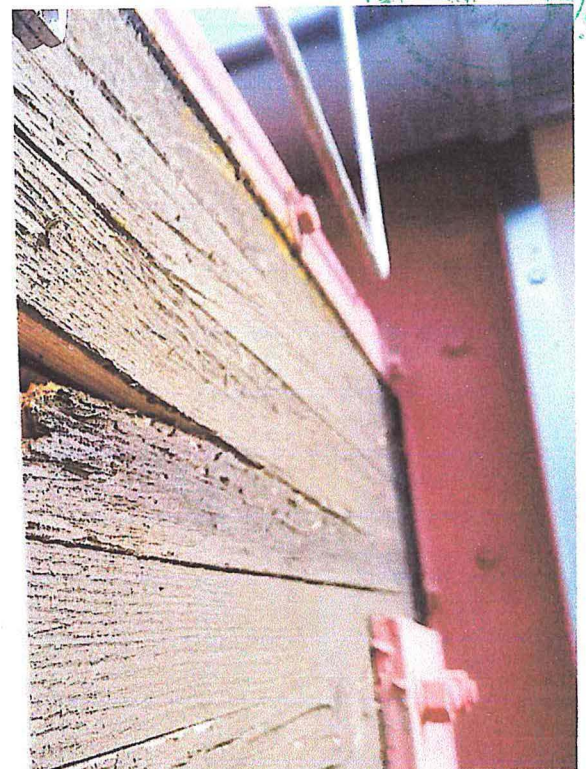
Beispiel für durch Pilze geschädigten DT  
Südfassade

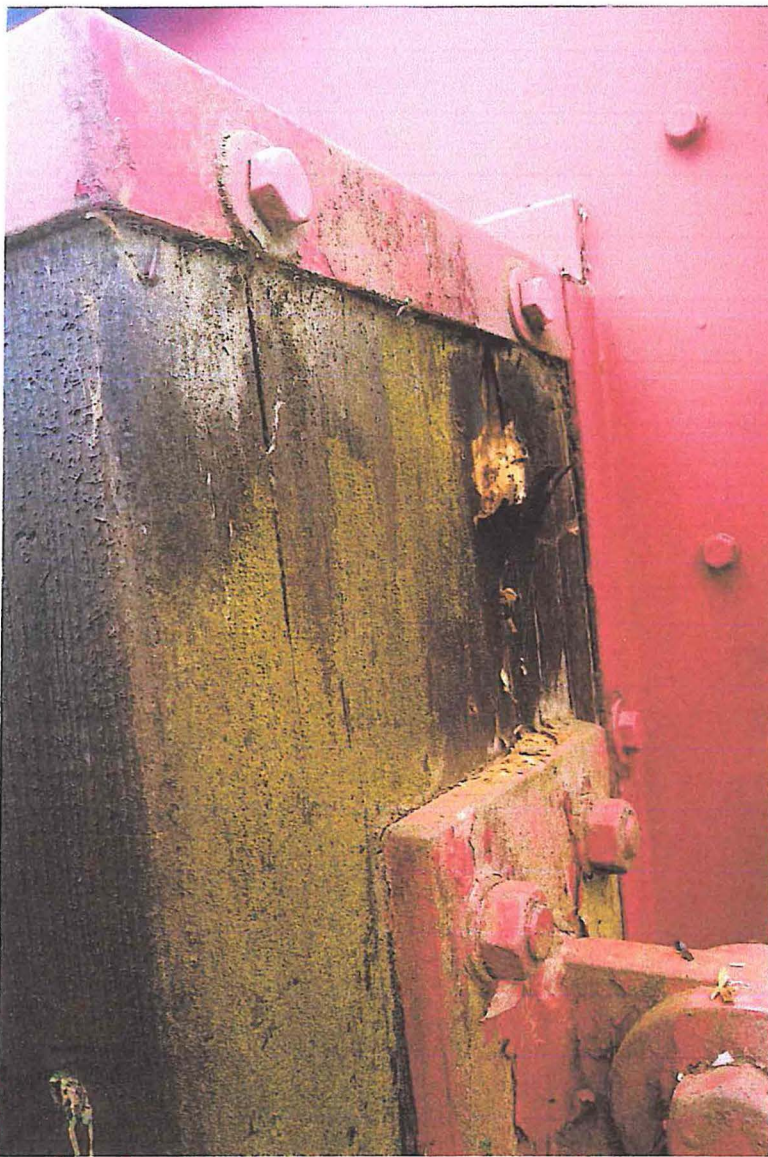
Beginnende Weißfäule  
unter Abdeckung  
Ostfassade

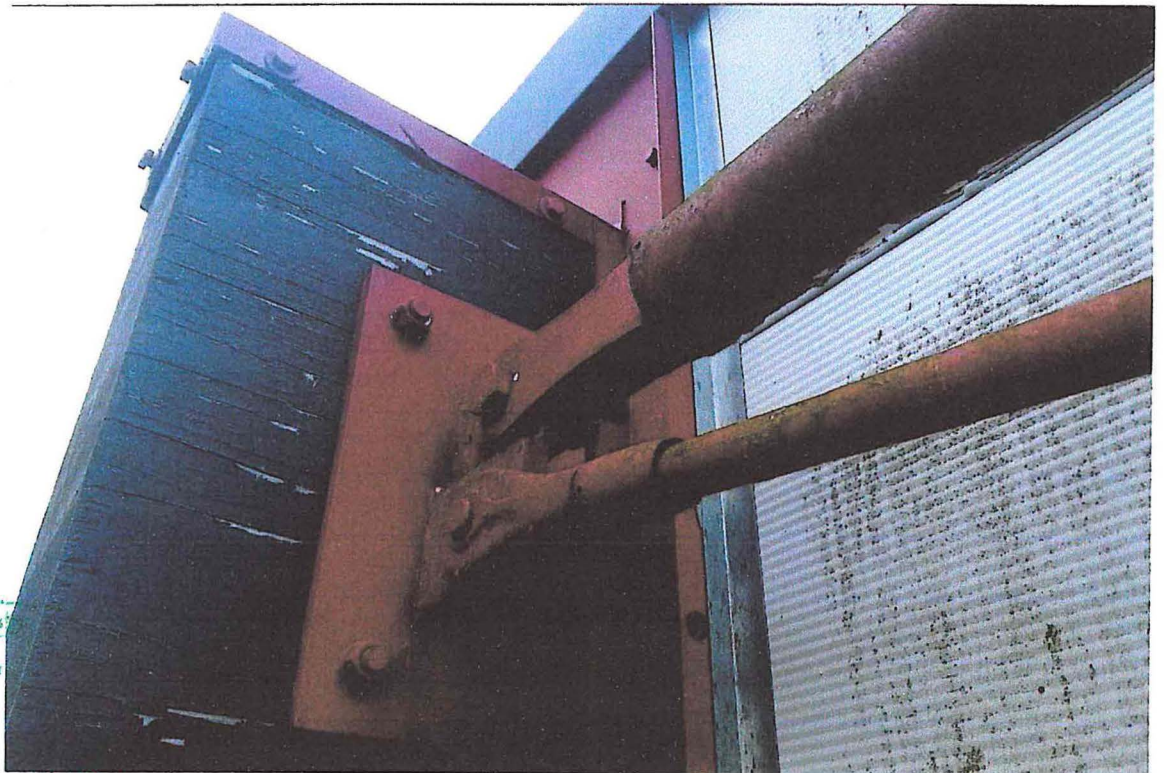
Gelöste Schraubverbindung bei der Stahlabdeckung

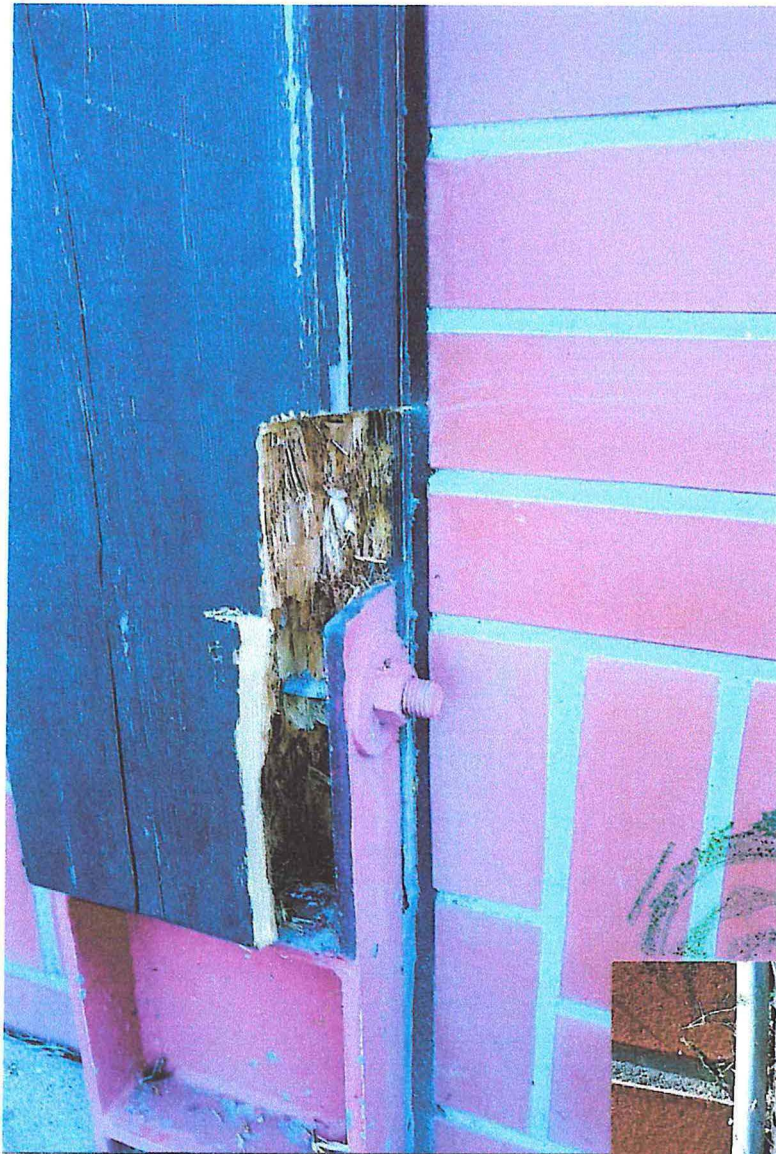
Freigelegter durch BR  
geschädigter Stiel  
Westfassade

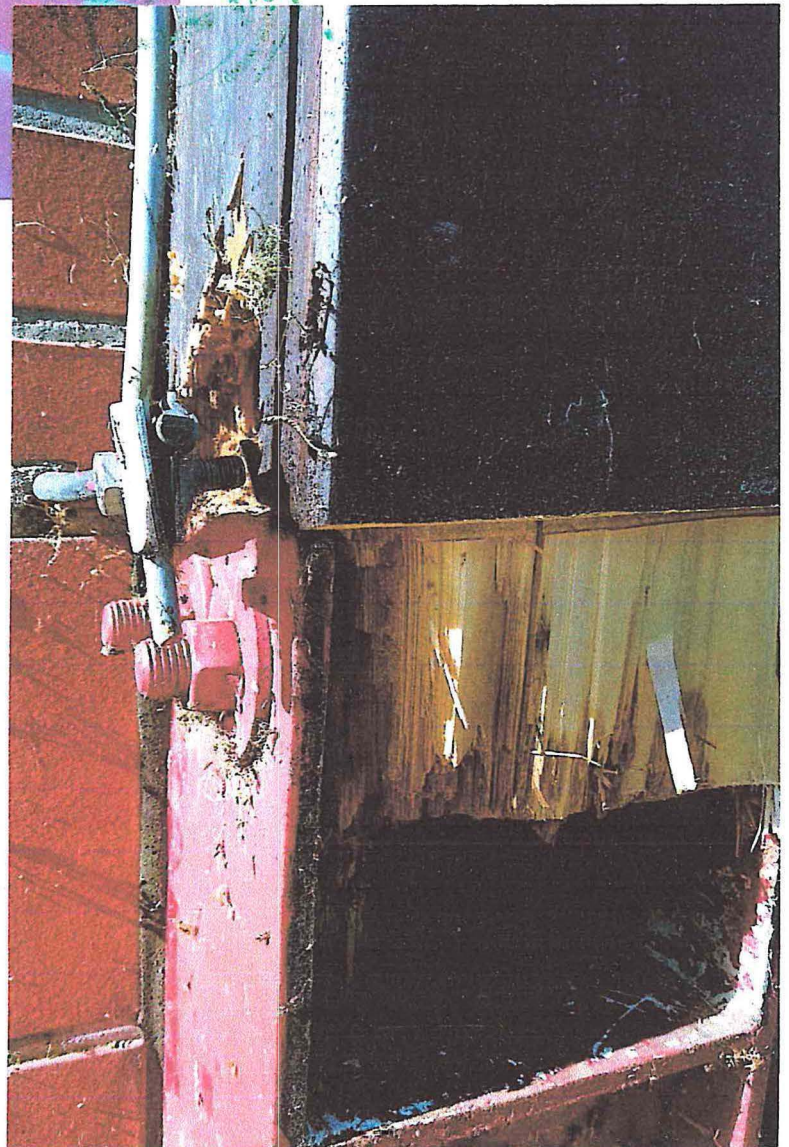
Stark geschädigter  
Stiel im Auflager  
Nordfassade

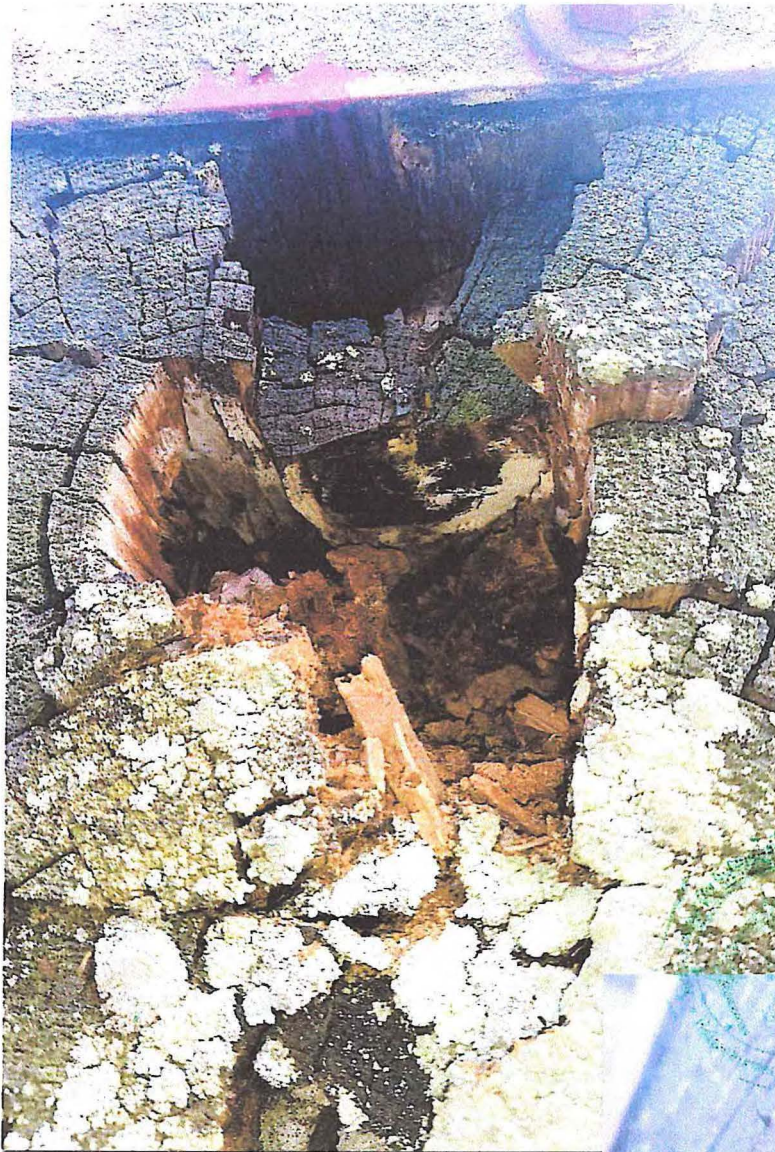
Stark durch Braunfäule  
geschädigter Dachträger  
Südfassade

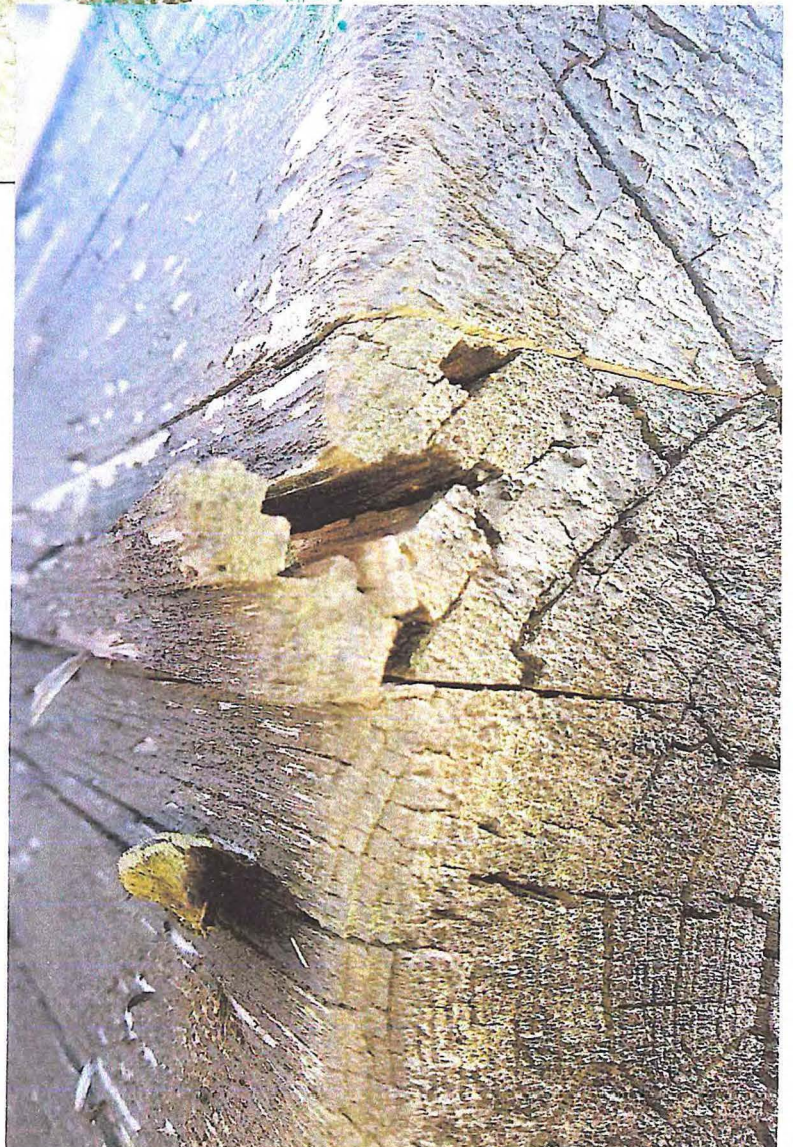
Durch Blättling  
(Fruchtkörper)  
Geschädigter DT  
Ausgangspunkt Hirnholz

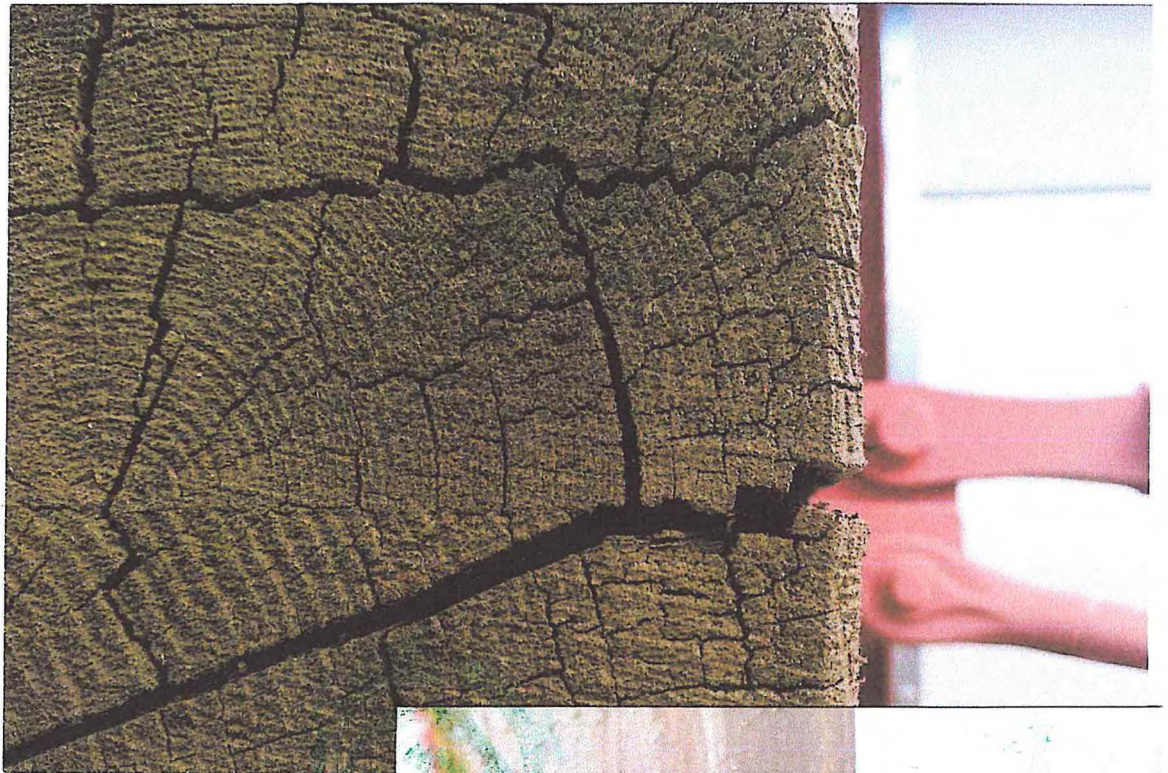
Starke Rissbildung beim Hirnholz der Dachträger  
Ausgangspunkt für eindringende Feuchtigkeit

Beginnende Schädigung  
durch Weißfäule  
im oberen Bereich  
der Stiele  
Ostfassade

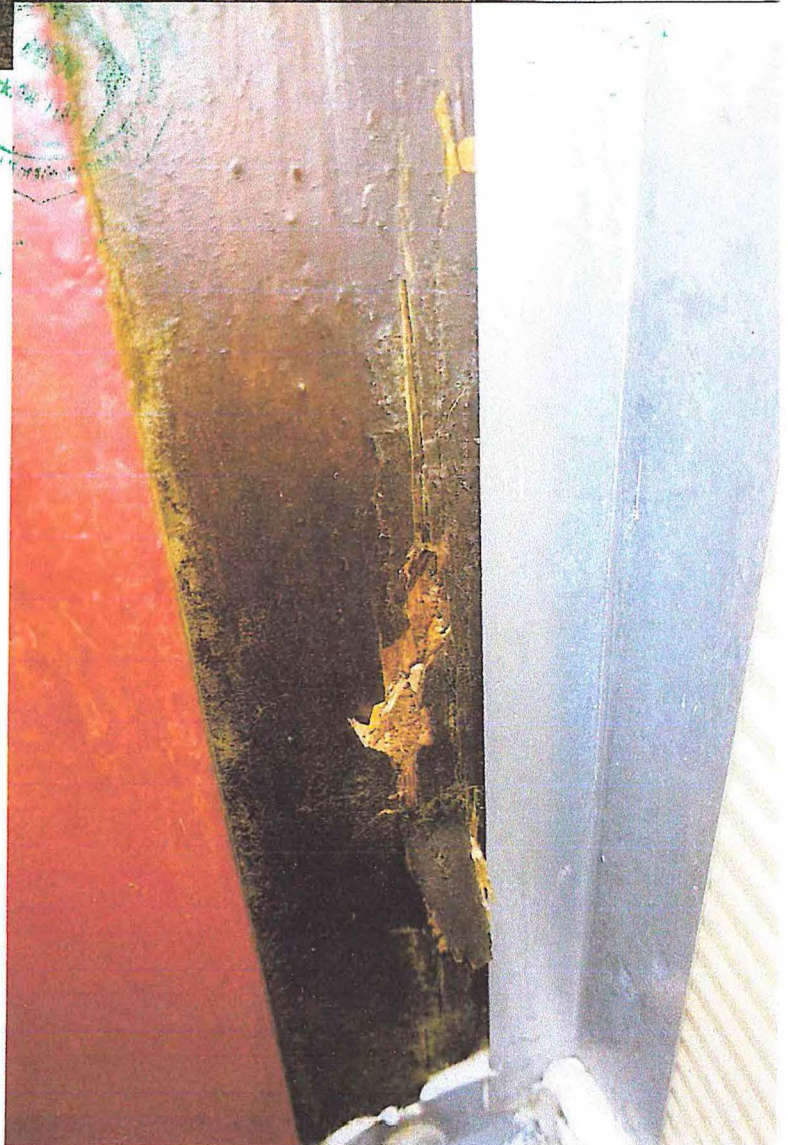
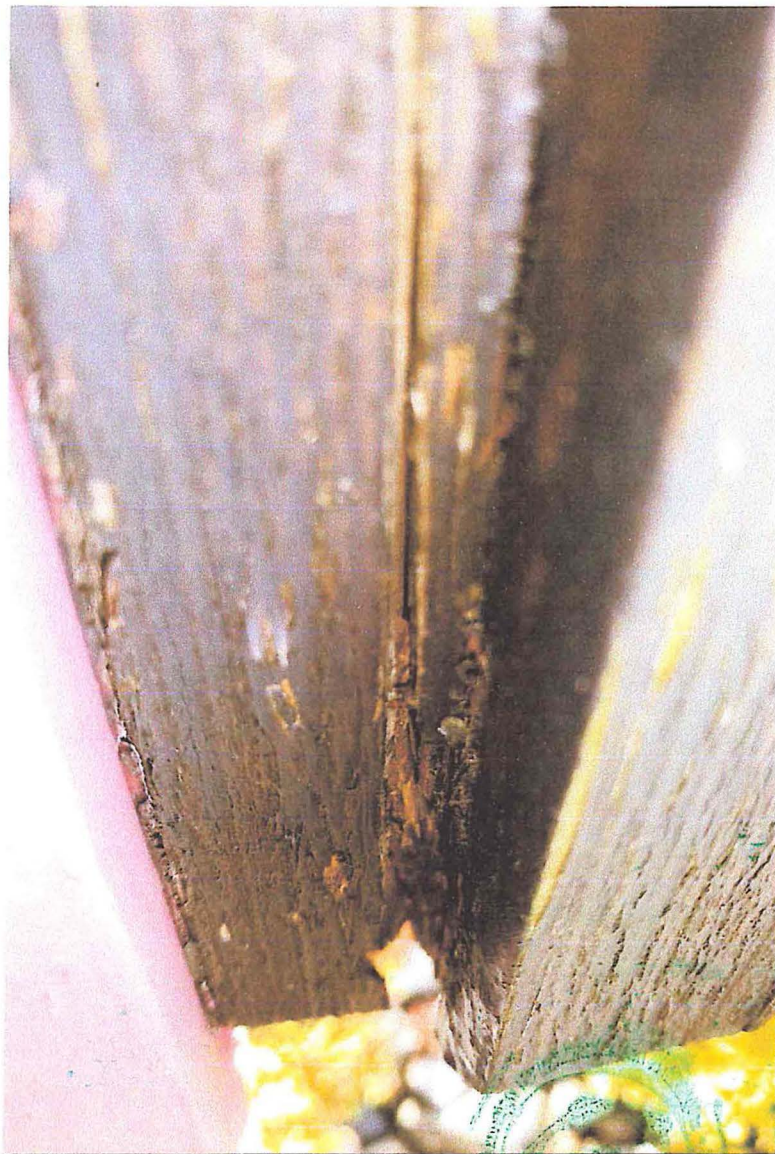
Geschädigte Stiele  
 Südfassade  
 Braunfäule im Auflager
