## Sicherungs- und Sanierungsmaßnahmen Sporthalle

**Holzschutzgutachten  
Für die Zweifeldhalle  
Klüschenbergstraße 13 in 17094 Burg Stargard**

### **Ergänzung zu dem Holzschutzgutachten für die Außenträger der Zweifeldhalle Klüschenbergstraße 13 in Burg Stargard**

## Bautechnischer Bericht Nr. 01-067-21

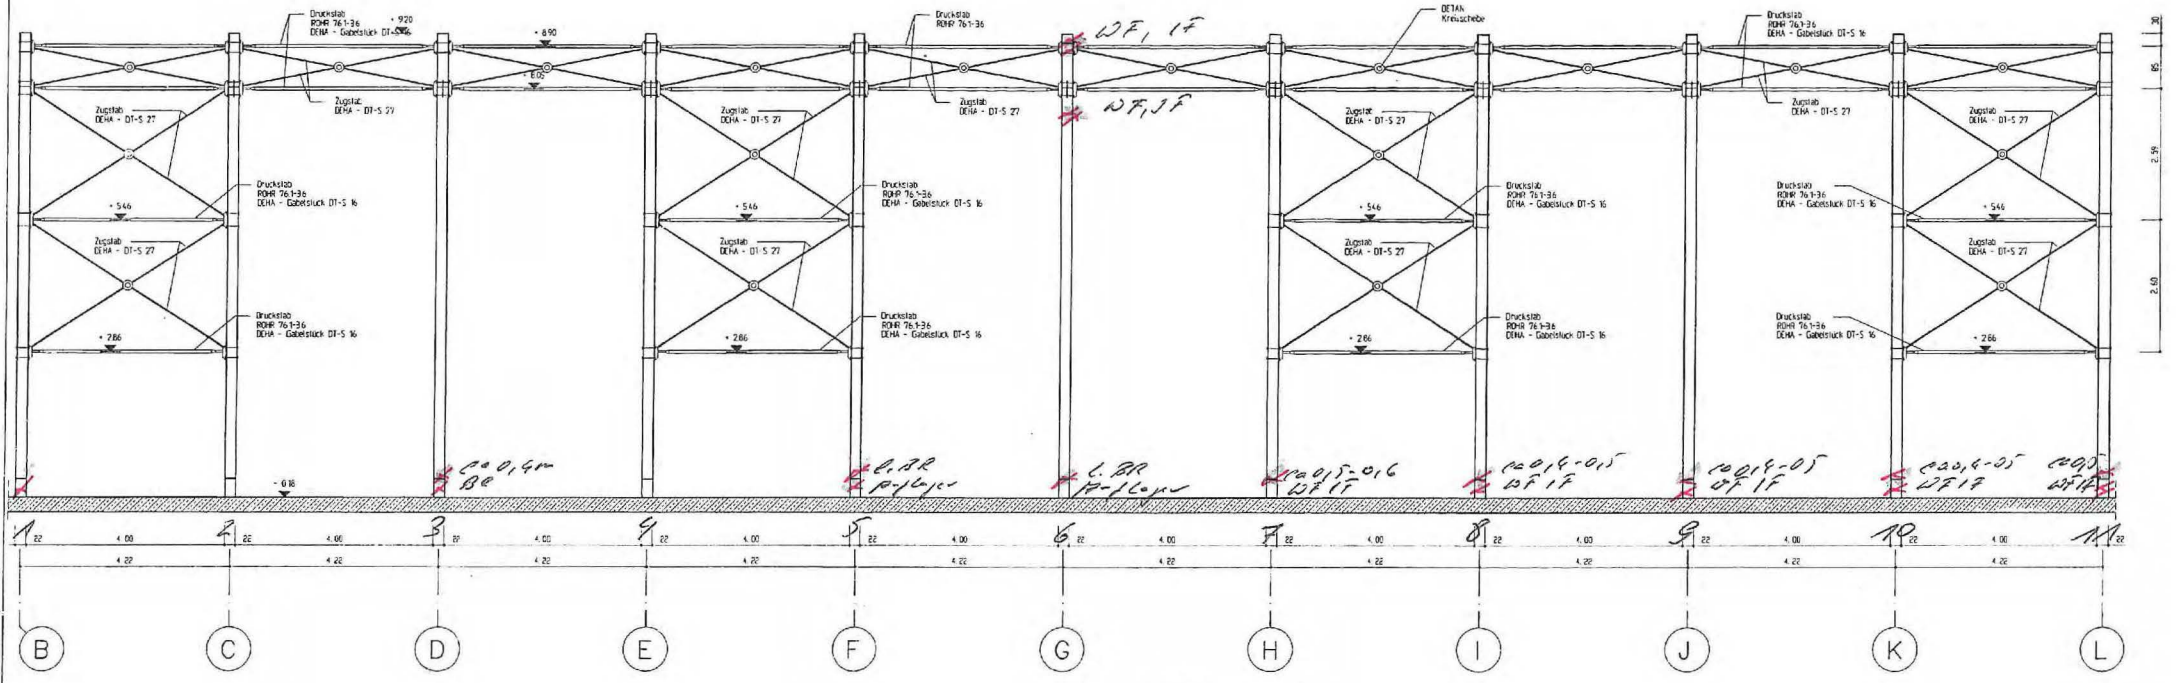
Nordfassade

Wandverband Achse 10  
1 x Herstellen!

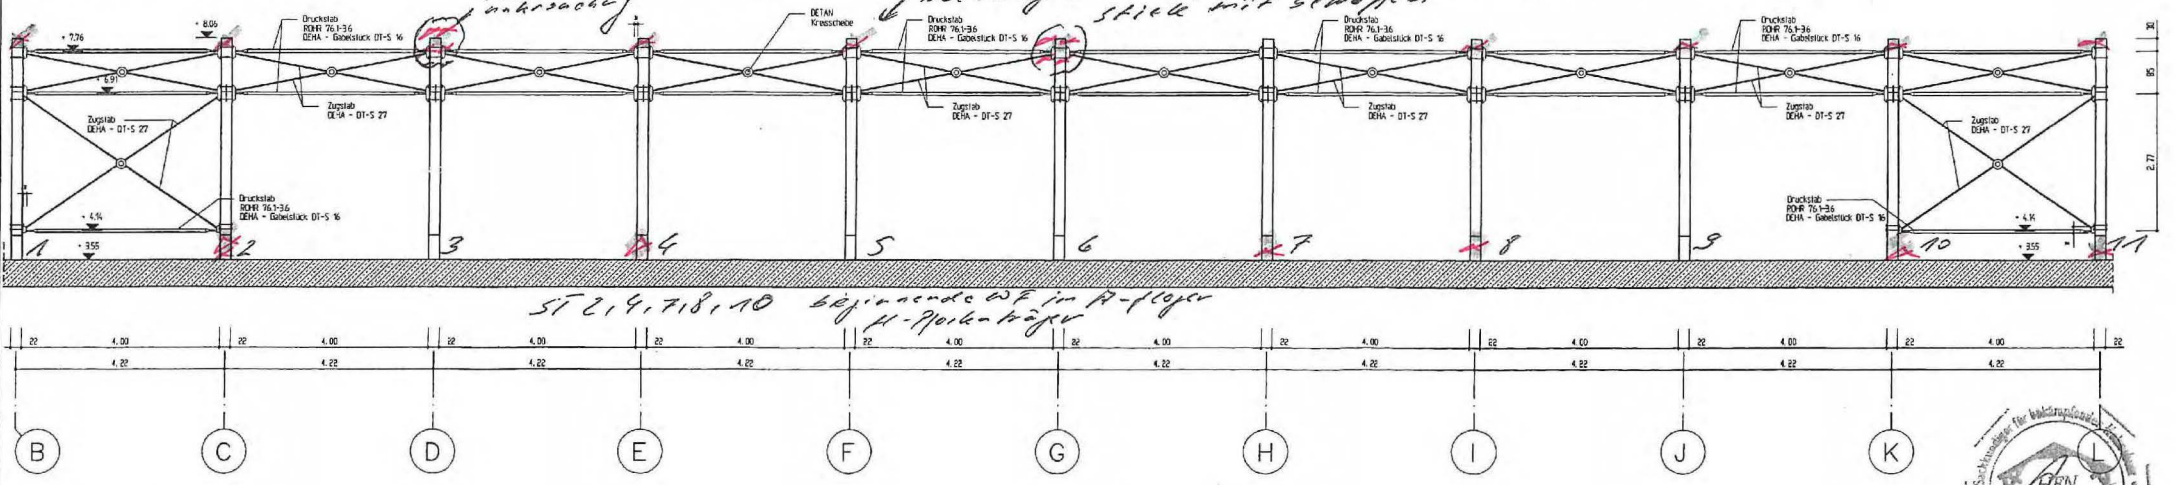
Südfassade

Wandverband Achse 4a  
1 x Herstellen!

Deckträger im Auflagerbereich probiert WF WF 2. Fl. darauf 60mm dicke  
Stück mit schaffen

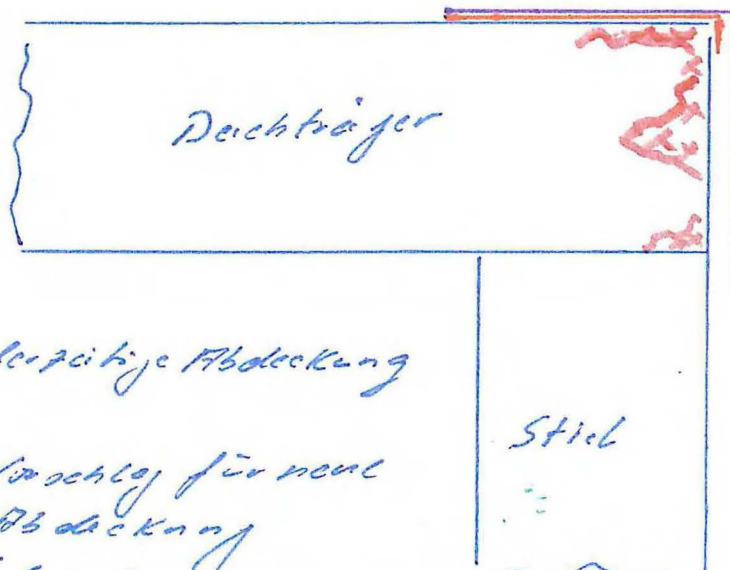
- derzeitige Abdeckung
- Vorschlag für neue Abdeckung  
(Schutz des Hirnholzes und des Übergang Dachträger / Stiel)
- typischer Verlauf der Schädigung durch holzerstrebende Pilze

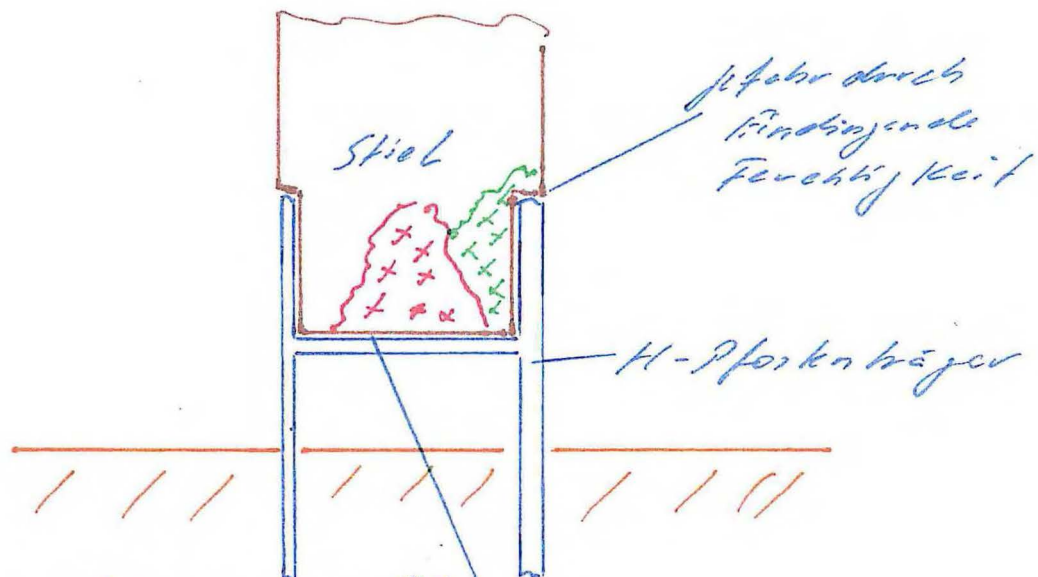
Typische Schädigungverläufe

- xx Innenföhrle Feuchtigkeit über das Hirnholz
- xx feilliches Eindringen von Feuchtigkeit als Projektionspunkt

Hirnholzerkrankung  
Tropf Kante  
wenn möglich Luftumspülung gewölbteisen

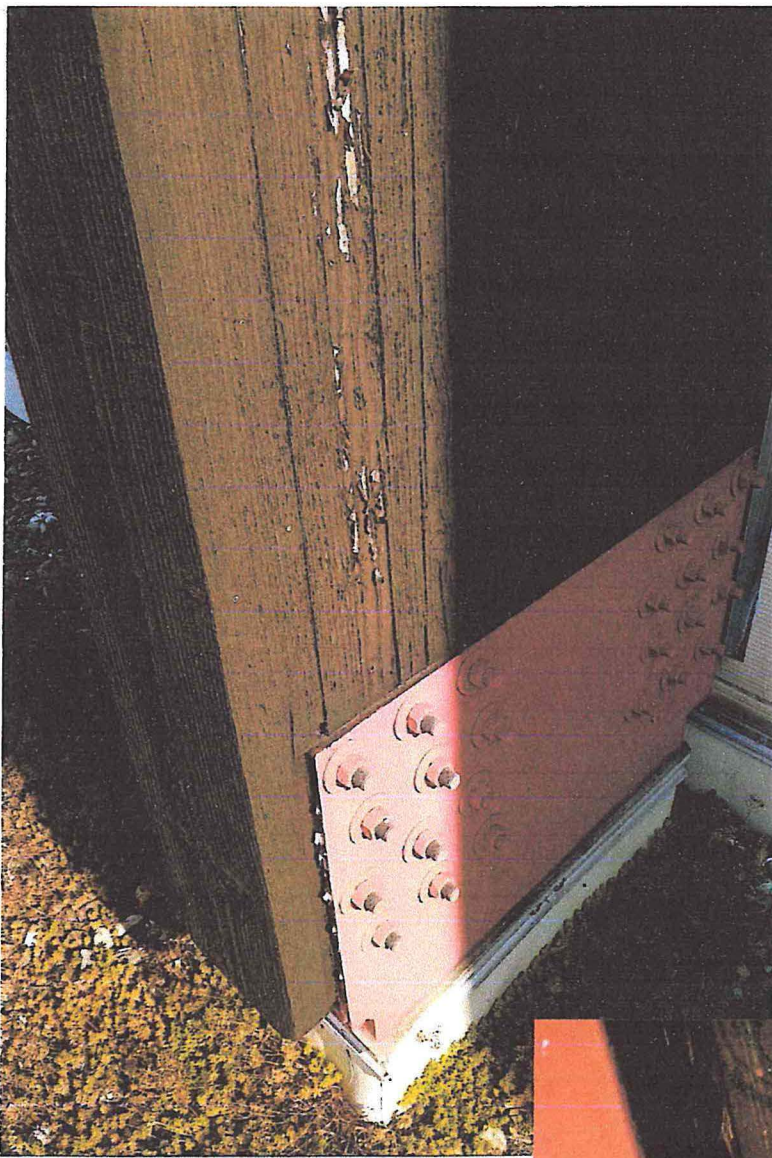
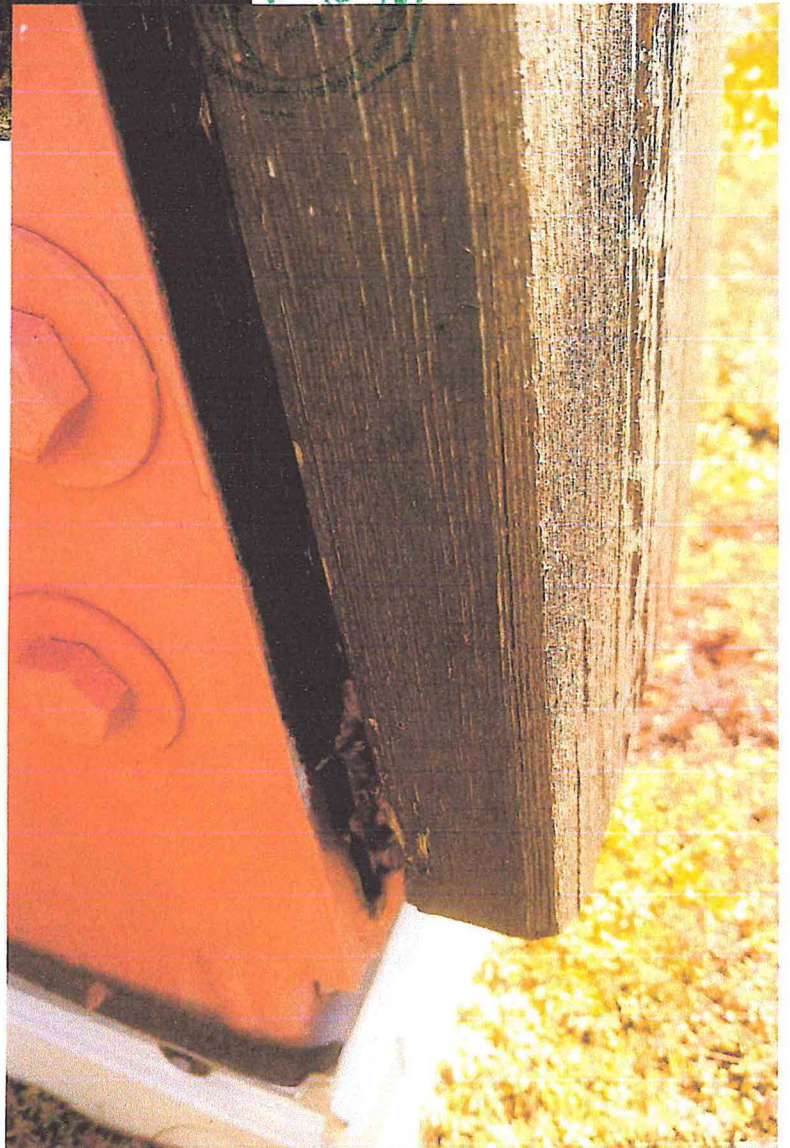
Beispiel für im Auflager  
geschädigte Stiele

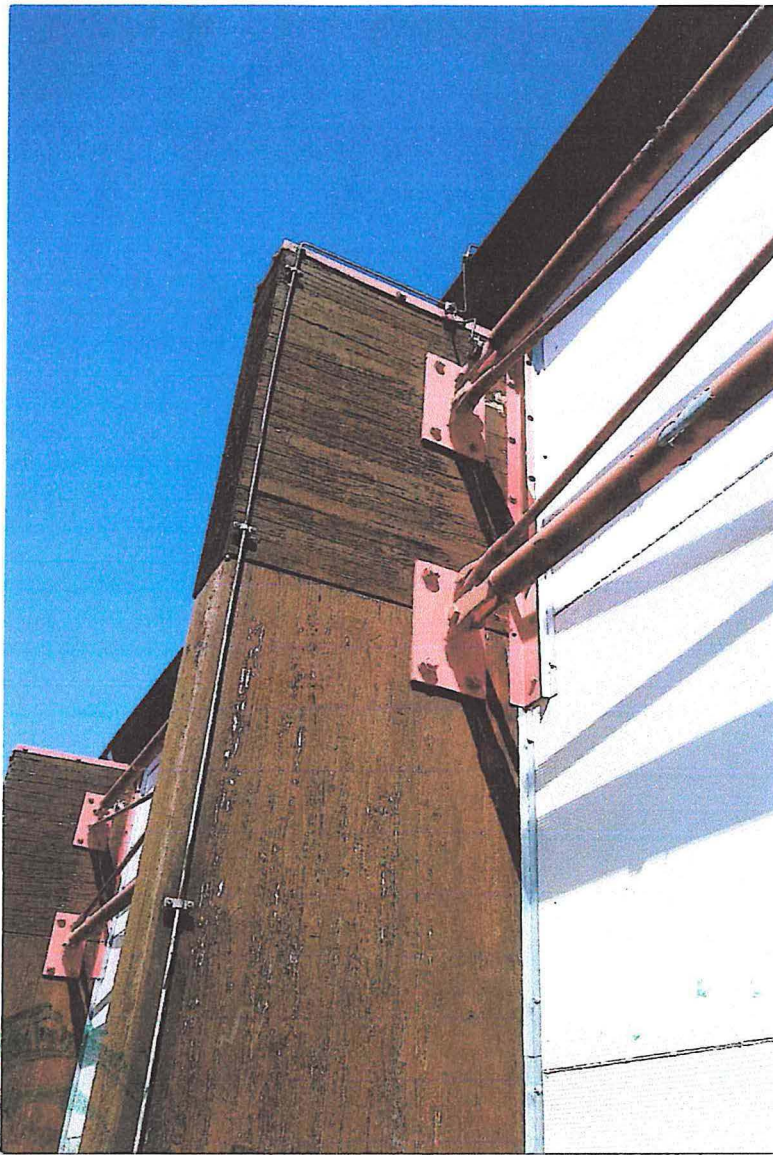
Hirnholz der DT  
Ungeschützt der  
Witterung ausgesetzt

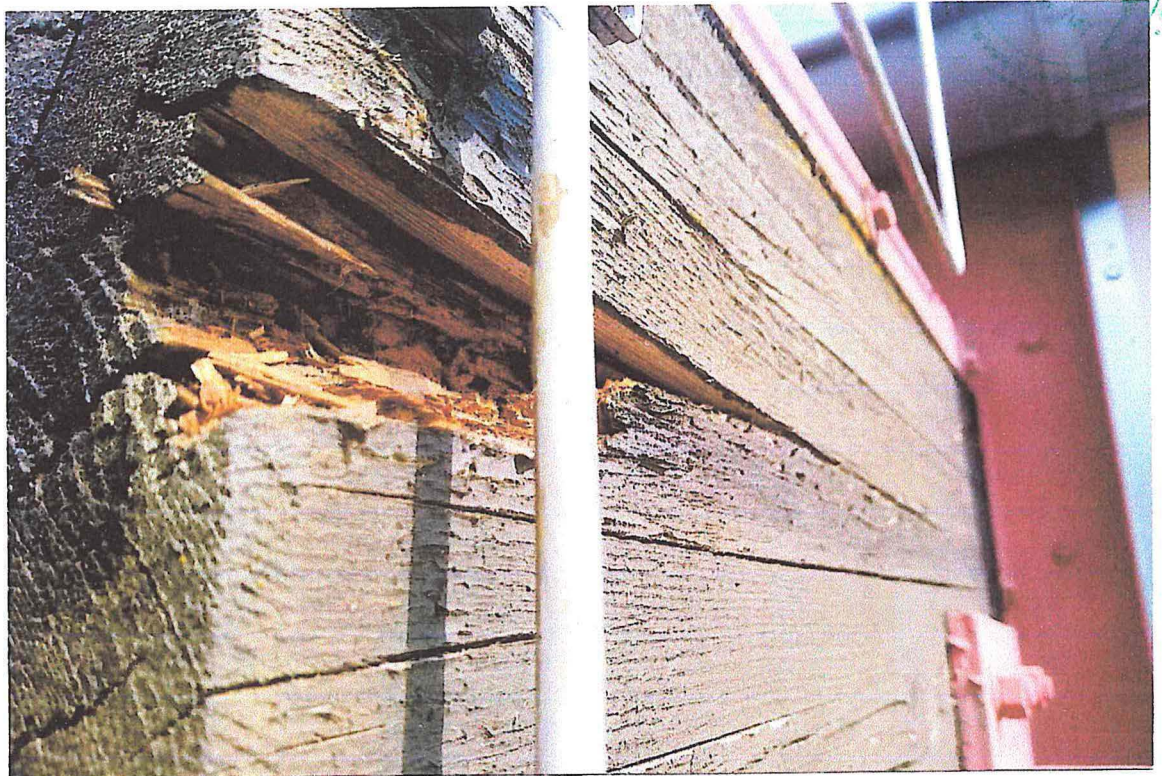
Beispiel für durch Pilze geschädigten DT  
Südfassade

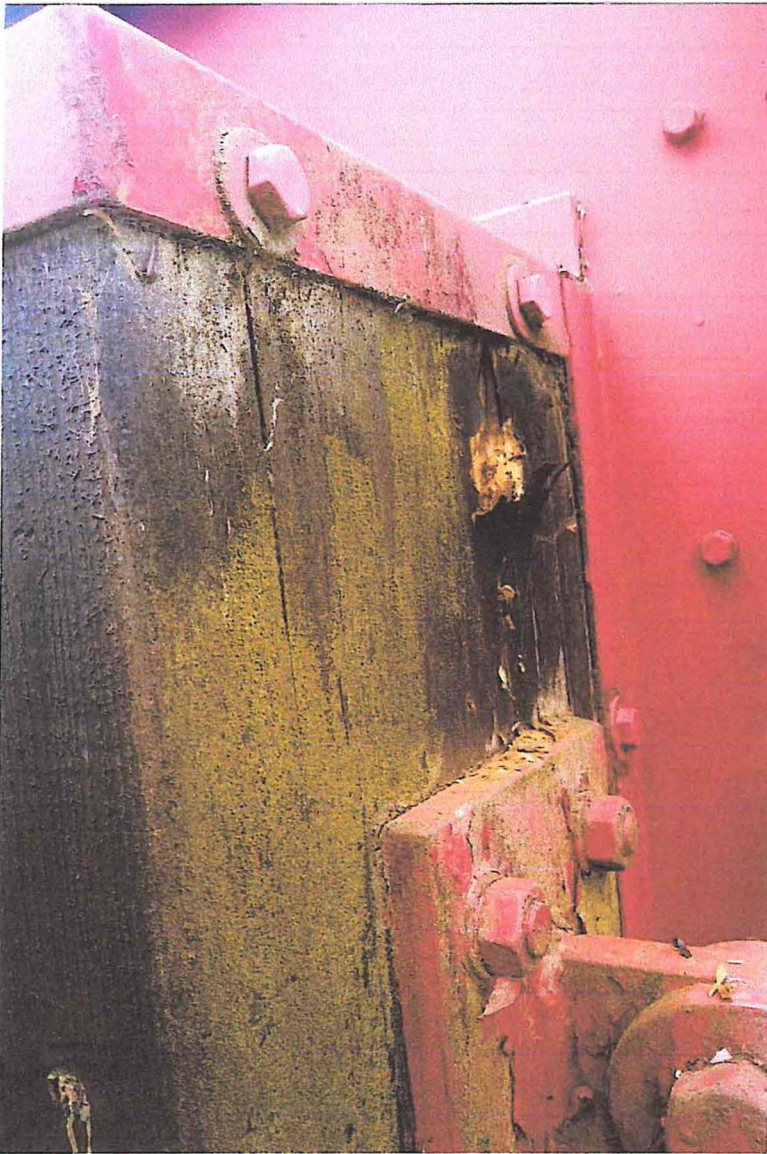
Beginnende Weißfäule  
unter Abdeckung  
Ostfassade

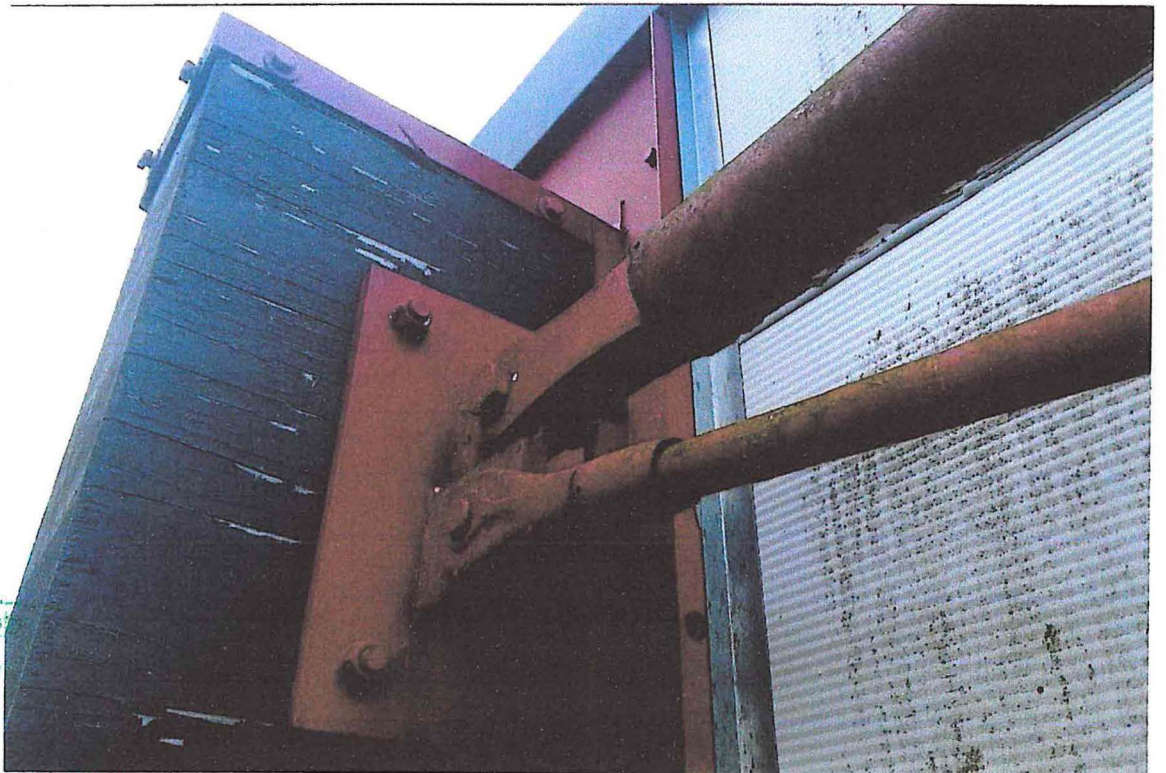
Gelöste Schraubverbindung bei der Stahlabdeckung

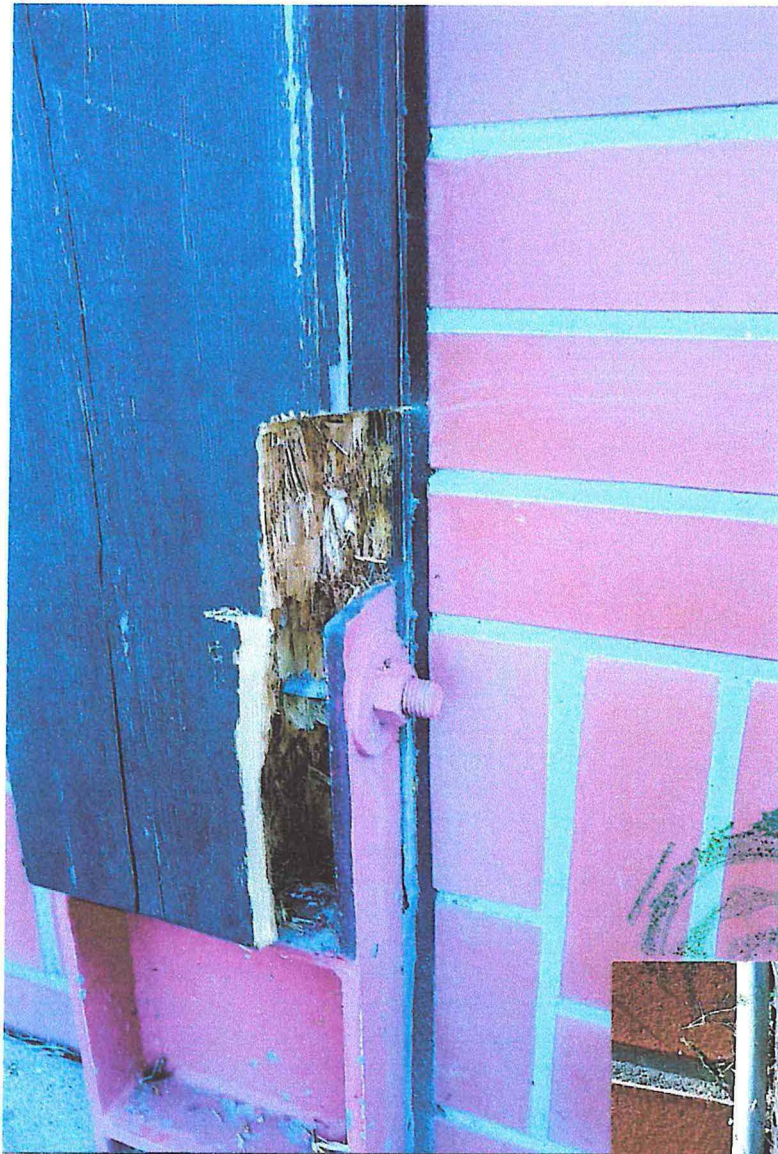
Freigelegter durch BR  
geschädigter Stiel  
Westfassade

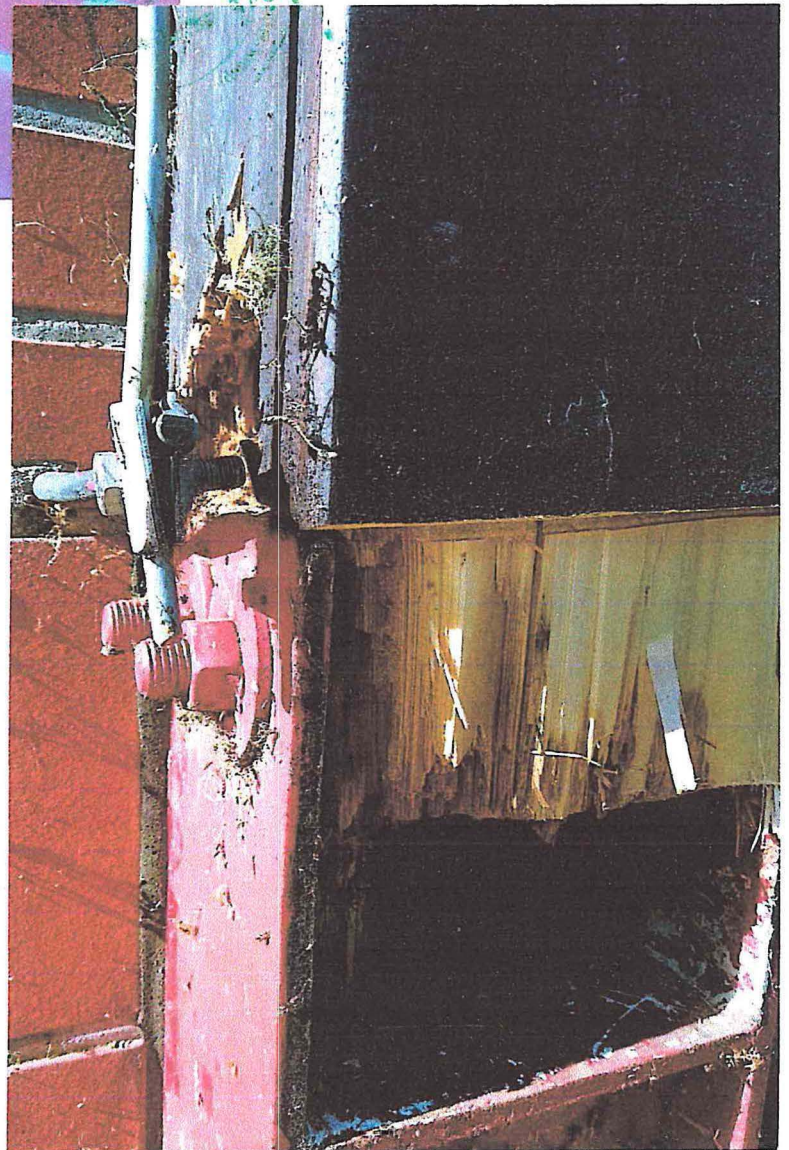
Stark geschädigter  
Stiel im Auflager  
Nordfassade

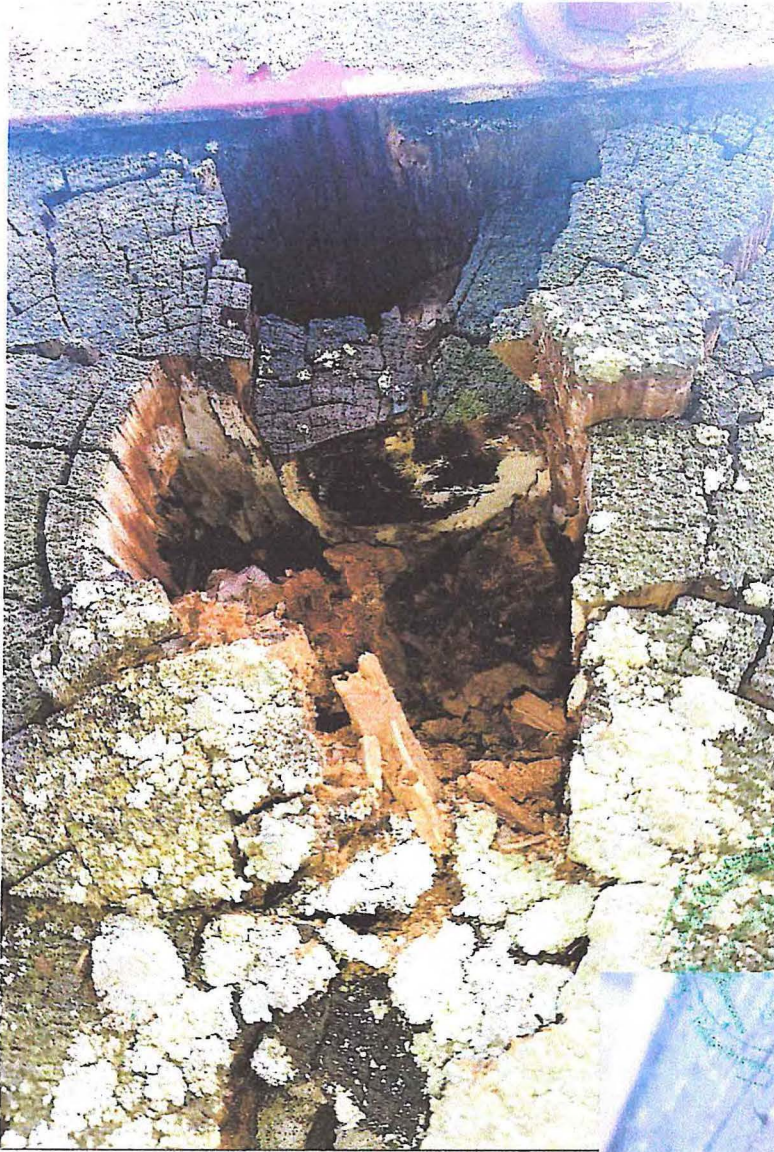
Stark durch Braunfäule  
geschädigter Dachträger  
Südfassade

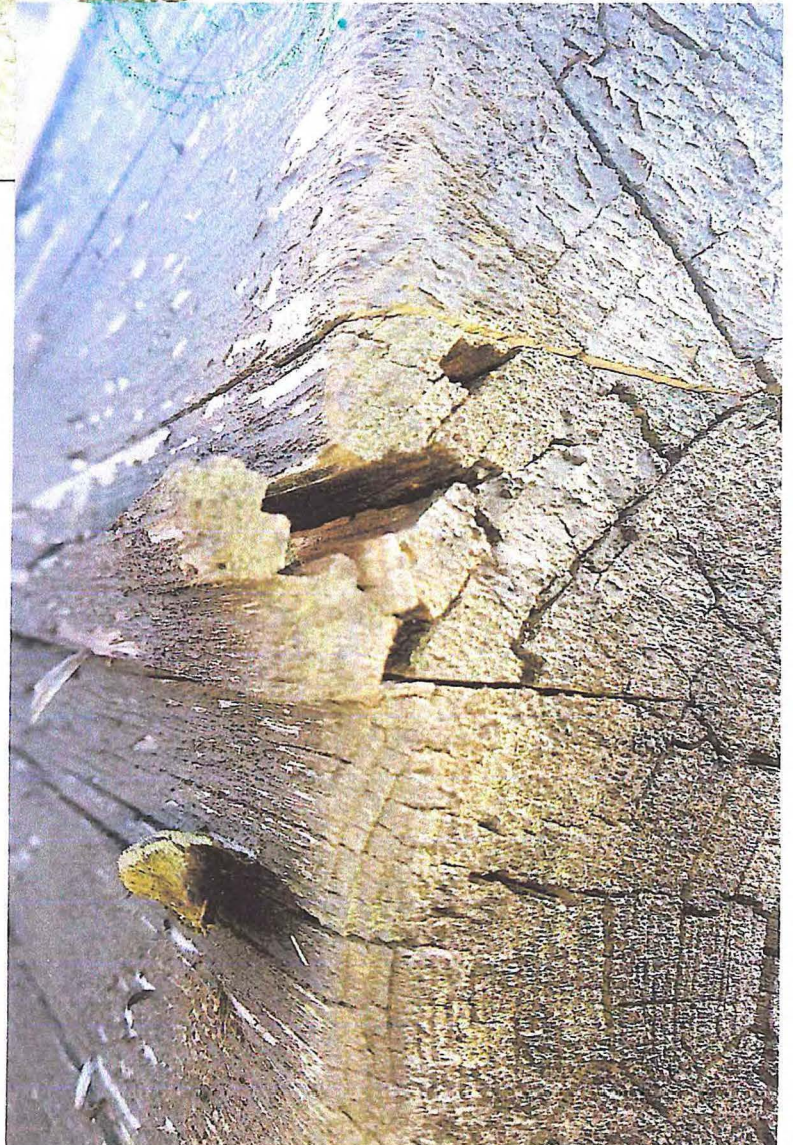
Durch Blättling  
(Fruchtkörper)  
Geschädigter DT  
Ausgangspunkt Hirnholz

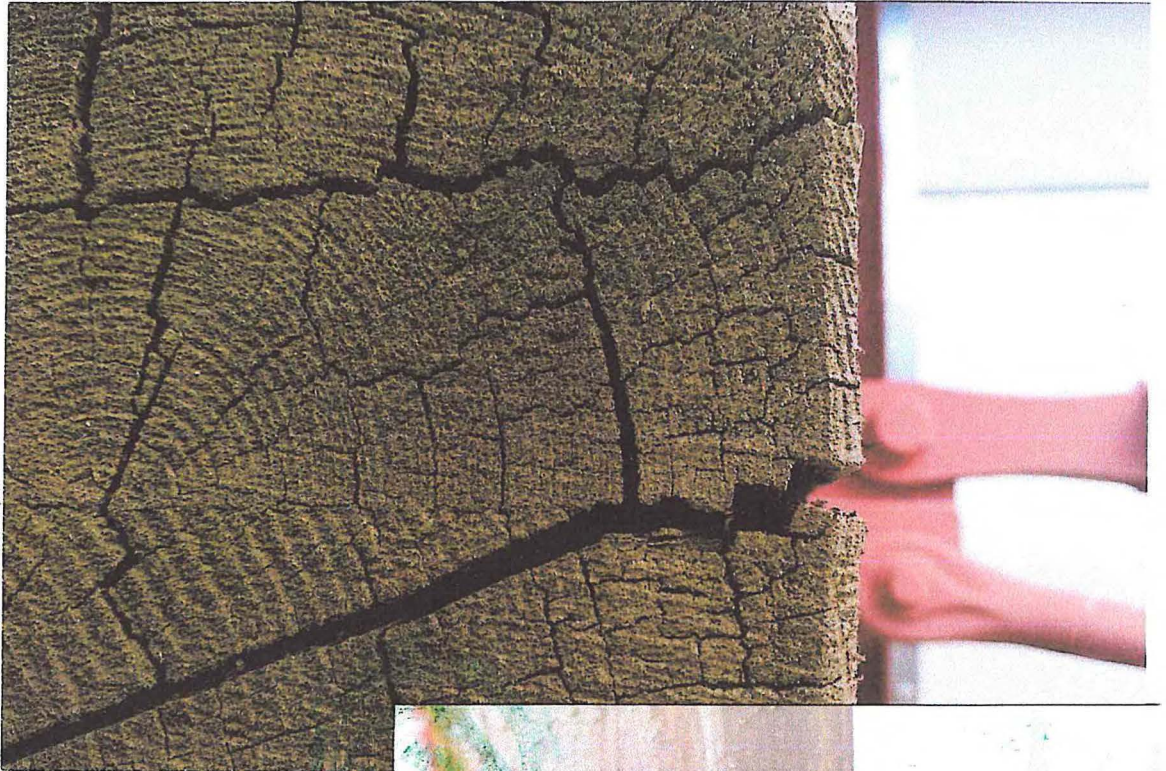
Starke Rissbildung beim Hirnholz der Dachträger  
Ausgangspunkt für eindringende Feuchtigkeit

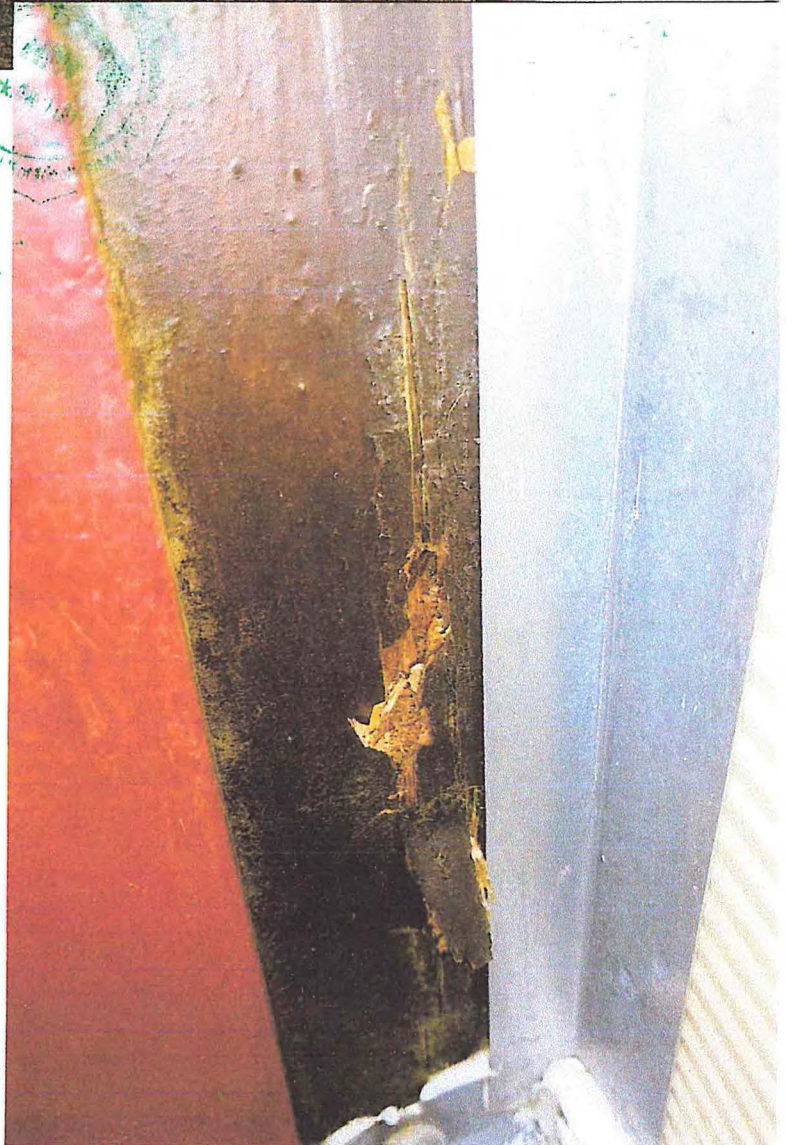
Beginnende Schädigung  
durch Weißfäule  
im oberen Bereich  
der Stiele  
Ostfassade

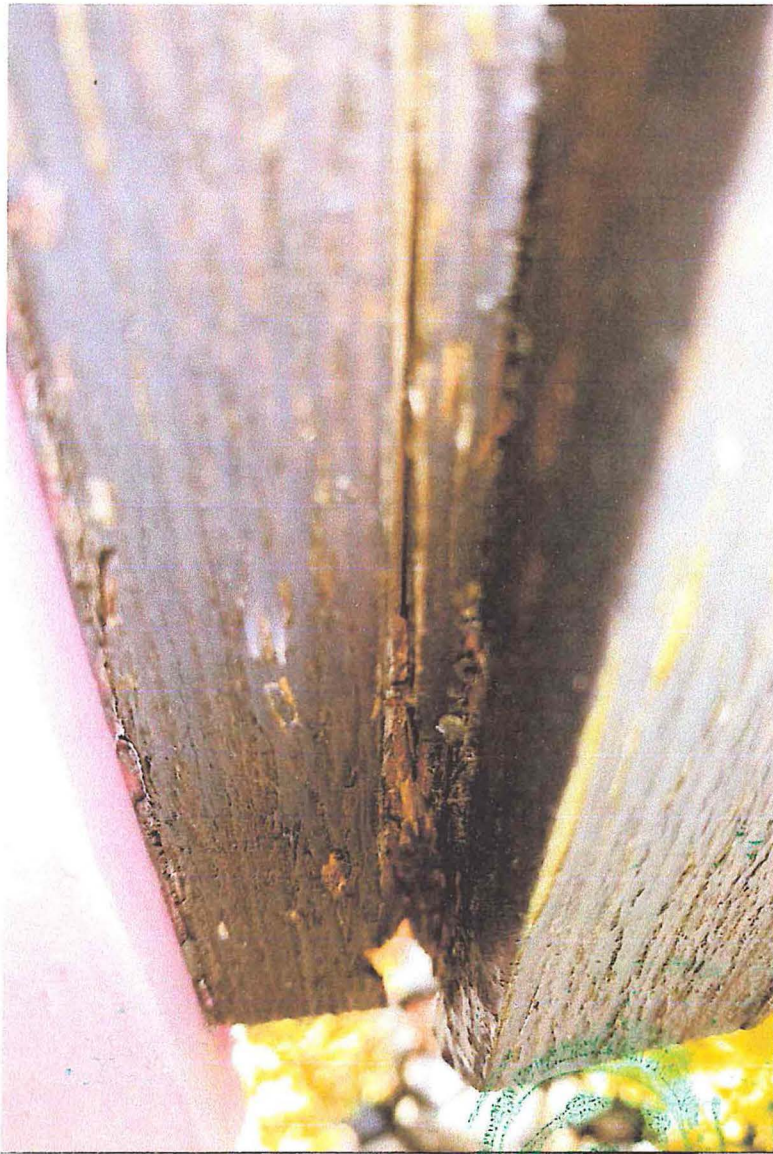
Geschädigte Stiele  
Südfassade  
Braunfäule im Auflager

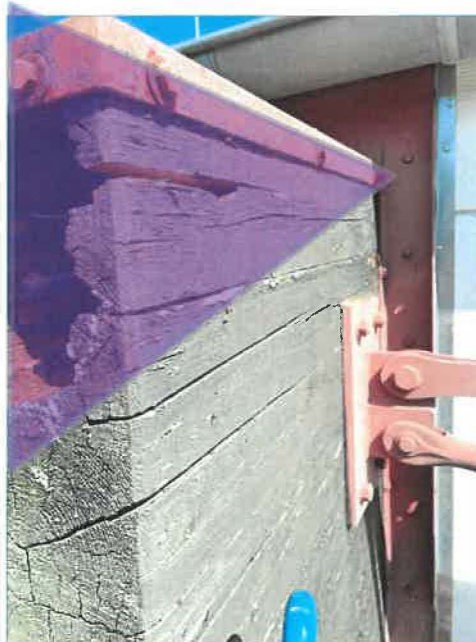
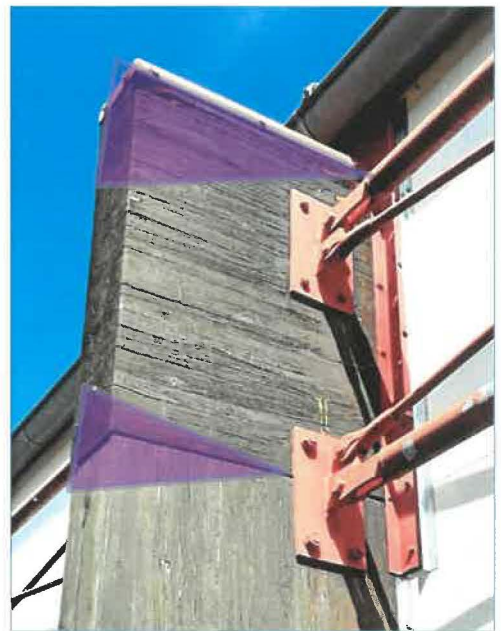
### 7.2 Knotenpunkt: Binderauflage auf dem Stiel (Südseite)

Die außen- / stirnseitigen Bereiche der Binder und Stützen sind baustofflich schadhaft. Die Anschlussknoten der Längsverbände und Koppелеlemente sind nach Aussage des Holzschutzsachverständigen noch nicht betroffen und weiterhin als funktionstüchtig einzuschätzen. Die baustatisch zwingend erforderliche Gabellagerung der Hallenbinder auf den Stützen ist weiterhin gegeben (Schadstellen lilafarben markiert).

Es sind baustatische Berechnungen zur Zulässigkeit der nunmehr erhöhten Auflagerpressung erforderlich.

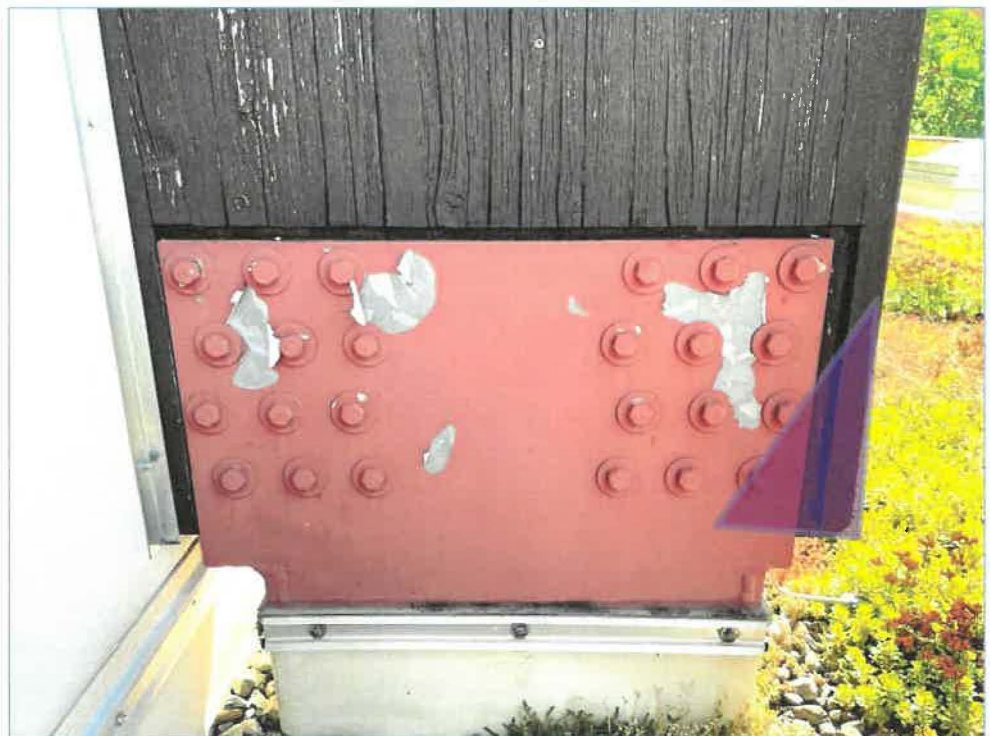
7.3 Knotenpunkt: Hallenstütze mit rotationsbehindertem Fußanschluss (Dach des eingeschossigen Hallenbauteils auf der Südseite)

Schadhafter Stützenfuß: Die Tragfähigkeit des Anschlusses muss um zwei Passbolzenverbindungen im Bereich der Schadstelle reduziert werden.

Es sind baustatische Berechnungen zur Tragsicherheit der planmäßigen „Rotationsbehinderung“ (Stützenfußeinspannung) erforderlich.

- Fußpunktanschluss: Eine Vergleichsberechnung zur Tragsicherheit des Anschlussknotens ergab unter Berücksichtigung der Schädigung, der Zusatzbeanspruchungen und der zum Errichtungszeitpunkt gültigen, normativen Wind- und Schneeeinwirkungen eine derzeitige Auslastung in Höhe von ca. 103%. Eine stirnseitige Kontaktpressung des Stützenquerschnittes mit der Fußplatte des stählernen Adapters blieb dabei unberücksichtigt.

Die geringfügige Überschreitung der rechnerischen Auslastungsgrenze (Tragfähigkeit) des Anschlussknotens ist aus Sicht des Unterzeichnenden tolerierbar.

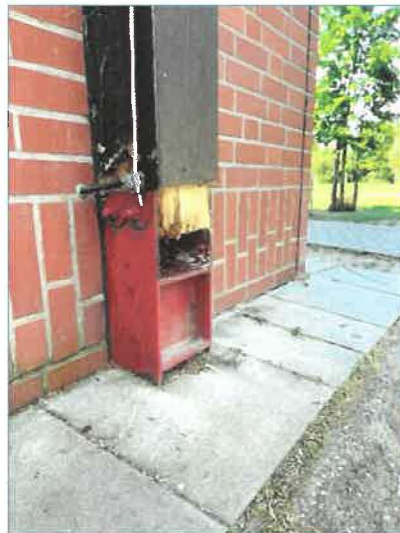
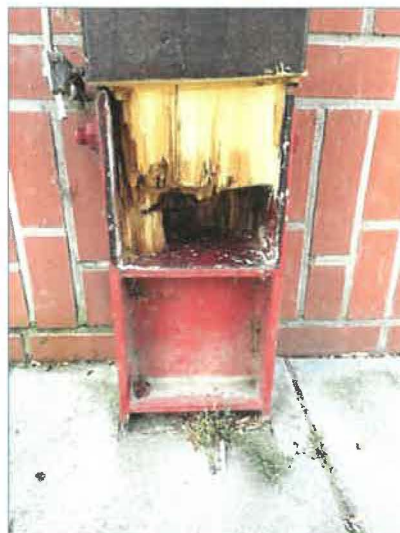
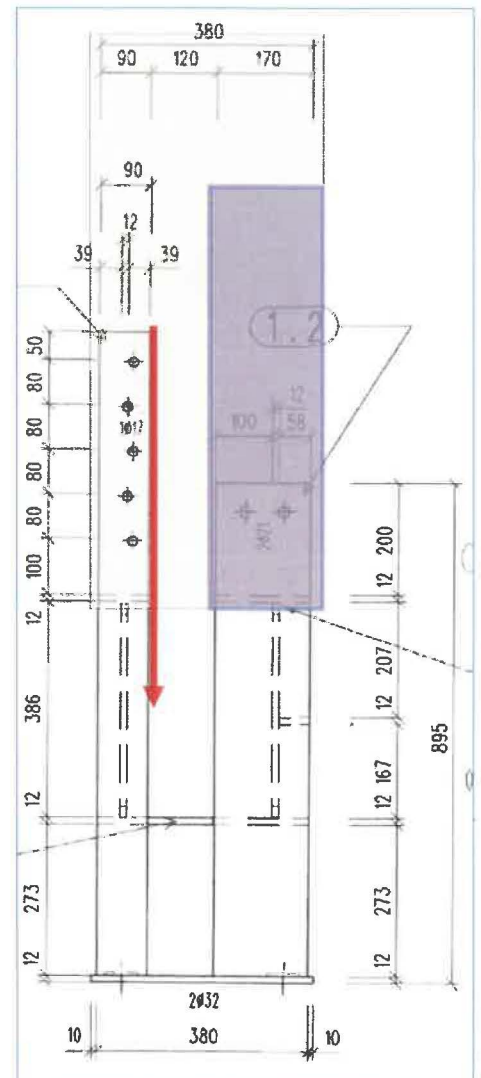
7.4 Knotenpunkt: Hallenstütze mit rotationsbehindertem Fußanschluss an der Längsseite (Rückverankerung im Sockelbereich durch Stahleinbauteil auf Nordseite)

Schadhafter Passbolzenanschluss: Die beiden außenliegenden Passbolzen sind nicht mehr zuverlässig tragfähig und dürfen bei der Bemessung des Anschlusses baustatisch nicht mehr berücksichtigt werden (Schadhafter Bereich lilafarben dargestellt).

Es sind baustatische Berechnungen zur Tragsicherheit der planmäßigen „Rotationsbehinderung“ parallel zur Außenwand sowie des Vertikal- und Horizontallastabtrages erforderlich.

- Der Fußpunktanschluss muss baustatisch die Weiterleitung der Normal- und Querkräfte aus der Hallenstütze gewährleisten (Belastung quer zur Außenlängswand und durch Vertikallasten). Weiterhin sind zu überlagernde Beanspruchungen parallel zur Außenlängswand aus den Wandverbänden zu übertragen.

Es ist eine Zusatzausmitte der Vertikalbelastung aus Querschnittsreduzierung gem. den Hinweisen unter Nr. 7.4 zu berücksichtigen.

- Die Lastweiterleitung der Drucknormalkraft (Vertikallast) durch einen direkten Druckkontakt des Stützenquerschnittes mit der Fußplatte des stählernen Anschlussadapters ist derzeit nur noch auf der Innenseite des Adapters gegeben. Unter Ansatz einer Reduzierung der Auflagerfläche um etwa 50% ist die Ableitung der Vertikallasten weiterhin hinreichend gesichert. Die Auslastung der Flächenpressung parallel zur Holzfaser beträgt etwa  $\eta = 20\%$ .
- Der Ausnutzungsgrad der Hallenstütze in etwa Stützenmitte beträgt lt. Statischer Berechnung gem. Nr. 6.1 (ungeschwächter Querschnitt vorhanden) max.  $\eta = 50\%$ , so dass geringfügig höhere Biegebeanspruchungen aus baustatischer Sicht als unkritisch zu bewerten ist. Es sind ausreichend Querschnittsreserven vorhanden.

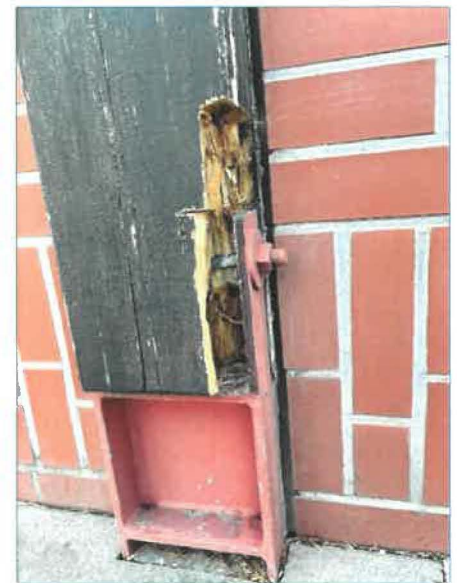
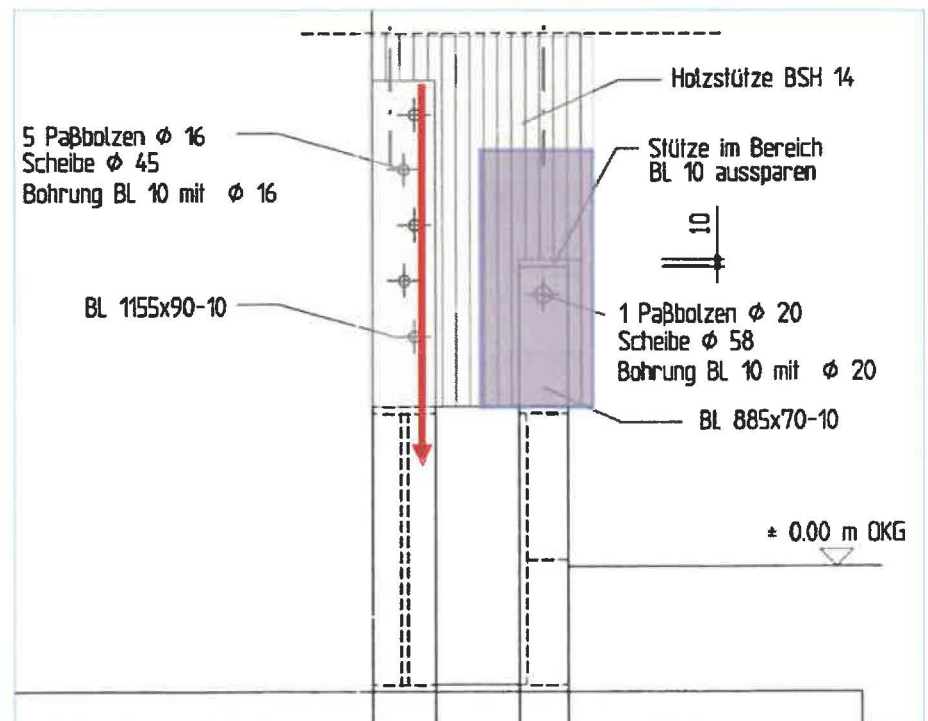
7.5 Knotenpunkt: Hallenstützen am Giebel mit rotationsbehindertem Fußanschluss (Rückverankerung im Sockelbereich durch Stahleinbauteil auf der Ost- und Westseite)

Schadhafter Passbolzenanschluß:

Der außenliegende Passbolzen ist nicht mehr zuverlässig tragfähig und darf bei der Bemessung des Anschlusses baustatisch nicht berücksichtigt werden.

Es sind baustatische Berechnungen zur Tragsicherheit der planmäßigen „Rotationsbehinderung“ parallel zur Außenwand sowie des Vertikal- und Horizontallastabtrages erforderlich.
