Informationsvorlage
Stadt Burg Stargard
öffentlich

Sanierungskonzept Krummes Haus

Krummes Haus

Zustandsbeschreibung und Sanierungskonzept
mit sich daraus ableitenden Maßnahmen zum Erhalt des Denkmals.
Formulierung von Nutzungs- und Entwicklungsperspektiven.

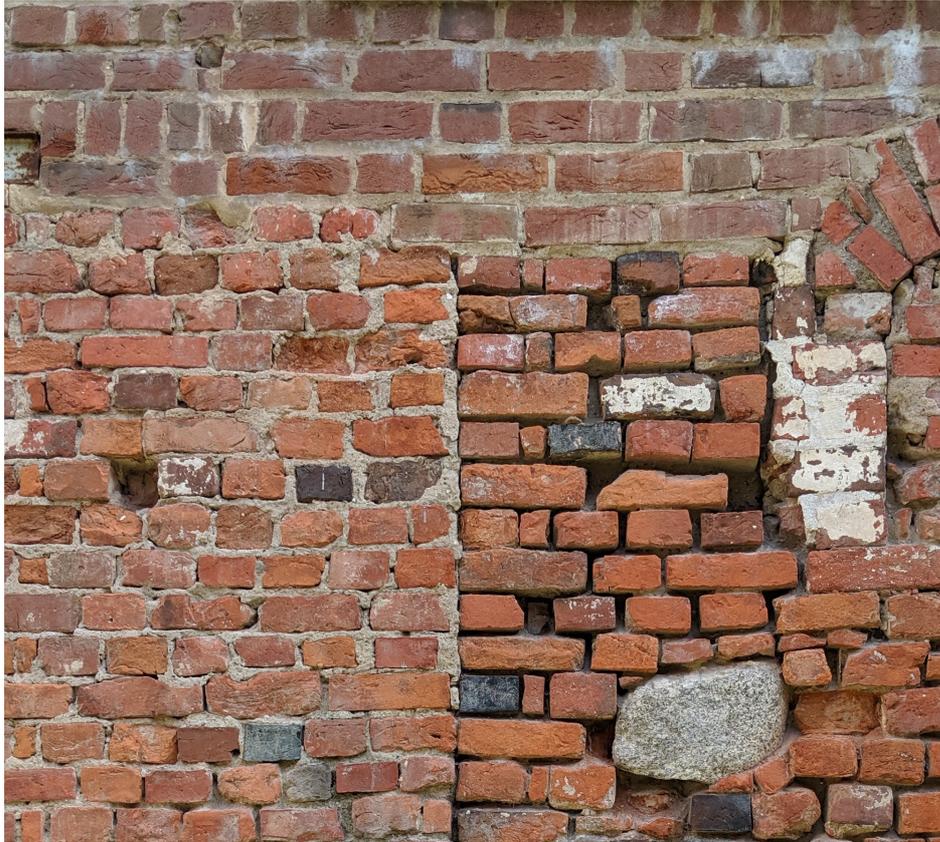
Abbildung 6 Abbildung Baufugen

Auffällig am Mauerwerk des Krummen Hauses ist die Vielzahl von Baufugen, welche sich im Laufe der Jahrhunderte angesammelt haben. Diese Baufugen grenzen unterschiedlich hergestellte Ziegelbereiche voneinander ab. Verwendete Ziegel und Mörtelrezepturen zeigen eine klare Zäsur im Mauerwerk. Folgerichtig sind dadurch auch die damit verbundenen Schadbilder voneinander getrennt. Somit stehen geschädigte Ziegelbereiche teilweise einem grundsätzlich intakten Mauerwerk gegenüber.

Bereichsweise geschädigte Fugen (*siehe Abbildung 6*) finden sich ebenfalls im durch Ziegel hergestellten Mauerwerk. Lager und Stoßfugen sind gleichermaßen zurückgewittert. Insbesondere die Stoßfugen bei Feldsteinen, die in das Mauerwerk eingearbeitet sind, sind kaum mehr vorhanden. Zwischen den Ziegeln ist der Kernmörtel aktuell noch vorhanden, allerdings bereits von Fehlstellen durchsetzt. Dies begünstigt bzw. ist zumeist die Ursache für sich einstellende Ziegelschäden. Auf den somit freigelegten Ziegelköpfen sammelt sich Niederschlagsfeuchtigkeit. Im Zuge dessen nimmt der noch vorhandene Fugenmörtel die sich stauende Feuchtigkeit auf und verliert nach und nach seine strukturelle Festigkeit. Im Ergebnis sanden die Fugen stark und wittern weiter zurück. Die entstehende Hinterfeuchtung des Mauerwerks wird somit begünstigt. Abscherbelungen am Ziegel sind in Folge häufiger Frost-Tau-Wechsel zu erwarten. Vereinzelt weisen bereits einzelne Ziegel der hofseitigen Außenmauern stark ausgebrochene Kanten und flächige Unebenheiten auf. Einschränkungen der Tragfähigkeit und Formstabilität des Mauerwerks sind jedoch augenscheinlich nicht ersichtlich.

Ein Großteil der strukturellen Schäden am Ziegelmauerwerk sind auf die Verfugung zurückzuführen, welche im Zuge der Sanierung in einigen Bereichen überarbeitet werden muss. Auch hierbei gilt es das Schadbild an der Fassade in ruhende und substanzzerstörende Schäden einzuteilen. Da das vorhandene Mauerwerk der Außenwand mit Ausnahme der Mauerkrone die Originalsubstanz der frühen Bauphase darstellt, sollten die vorhandenen Ziegelsteine durch eine flächenbündige Verfugung konserviert werden. Geschädigtes Ziegelmauerwerk ist hingegen zu sanieren.

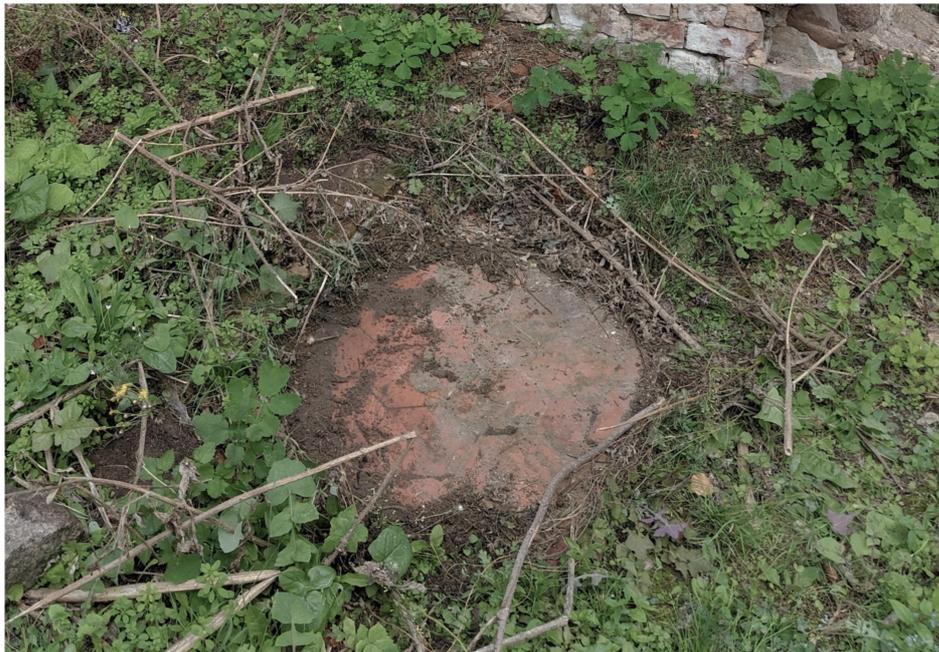
Abbildung 8 Ziegel des ehemaligen Bodenbelages unter der Vegetationsschicht

Im derzeit erhöhten Bereich lassen sich an einer nicht mit Schutt und Erde bedeckten Schicht Rückschlüsse auf den ehemaligen Bodenbelag ziehen. Hier finden sich wahrscheinlich nach Freilegung 6 kantige Terrakotta-Bodenfliesen (*siehe Abbildung 8*).

Bewitterung ist es allerdings wahrscheinlich, dass sich Frostschäden an den Belägen und Ziegeln eingestellt haben.

Der Schutt im ehemaligen Untergeschoss ist zu beräumen, um das ehemalige Höhenniveau des Untergeschosses freizulegen und die Mauern der Außenwände auf voller Höhe sanieren zu können. Gleichzeitig können so historischen Bodenbeläge freigelegt und untersucht werden. Ziegel, die unbeschädigt sind, können geborgen und gelagert werden. Es ist davon auszugehen, dass der Unterboden durch Feuchtigkeit und Frost stark zerstört ist.

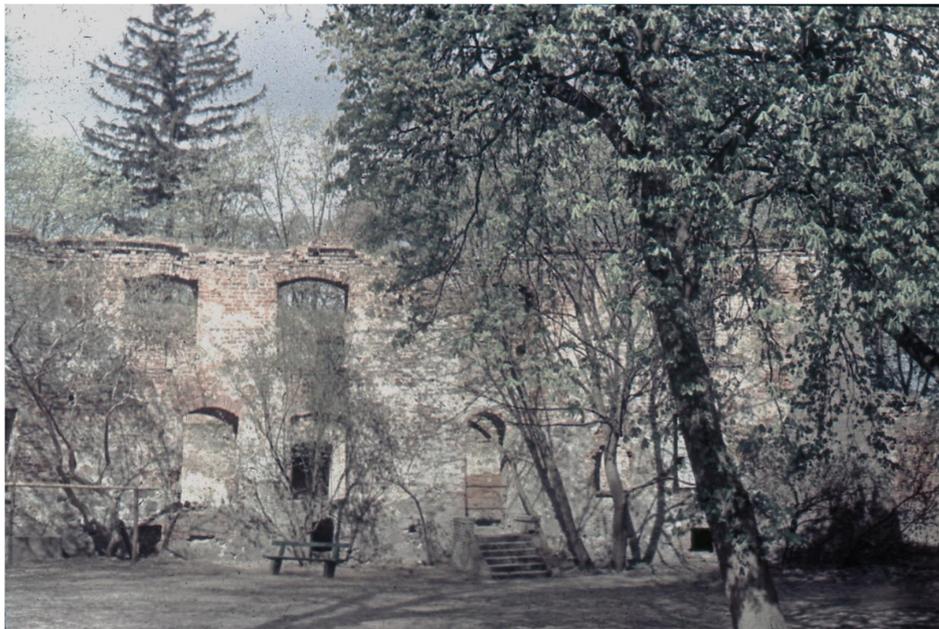
Abbildung 9 Historisches Foto vor den Sicherungsmaßnahmen

Nach dem Brand im Jahr 1919 stand die Ruine lange Zeit ungeschützt und verwitterte stark. Erste Sicherungen und Bestandsdokumentationen fanden im Jahr 1990 statt. Während dieser wurden desolate Mauerwerksbereiche abgenommen und die Ruine gesichert. Besonders prägnant ist die Demontage der Außenwand über dem jetzigen Eingangsbereich der Ruine. Teile der Mauerkronen wurden abgenommen, um einem Einsturz zuvorzukommen. Somit wurde eine Verkehrssicherheit innerhalb der Ruine geschaffen. Fenster wurden teilweise geschlossen, um Stürze zu stabilisieren. Die nicht zugemauerten Fenster- und Türöffnungen wurden durch Gitter gesichert. Die Arbeiten wurden umfangreich durch Fotos dokumentiert, die den Zustand vor der Sanierung zeigen. Die Fotodokumentation ist dem Konzept beigelegt.

Nach der Sanierung des Mauerwerks, wie im Gutachten beschrieben, können Teile der Ruine wiedererrichtet werden. Der hergestellte Zustand sollte dem 1990 vorgefundenen Bild entsprechen. Dadurch könnten derzeit instabile Mauerwerksfragmente gefestigt werden. Insbesondere die Ausbildung eines durchlaufenden Ringankers auf den Mauerkronen hätte statische Vorteile und würde zur Stabilität der Gesamtkonstruktion beitragen. Mauerwerksfragmente, welche derzeit geneigt sind und in die Ruine zu stürzen drohen, könnten durch einen solchen Ringanker gesichert werden. Um die gewünschte Wirkung zu erzielen, müsste jedoch die derzeitige Fehlstelle in der östlichen Fassade neu aufgemauert werden. Hierbei kann das Erscheinungsbild der ehemaligen Fensteröffnungen, entsprechend der historischen Form, exakt rekonstruiert werden.
