Beschlussvorlage Gemeinde  
Cölpin  
öffentlich

# Durchführung einer VOC-Messung (Luftmessung) in der KITA "Hummelnest" Cölpin im Zuge der geplanten Sanierung des Bestandsgebäudes

**Objekt:**  
KITA-Hummelnest  
Str. d. Friedens 18  
17094 Cölpin

**Bericht-Nr.:** 10609-25677

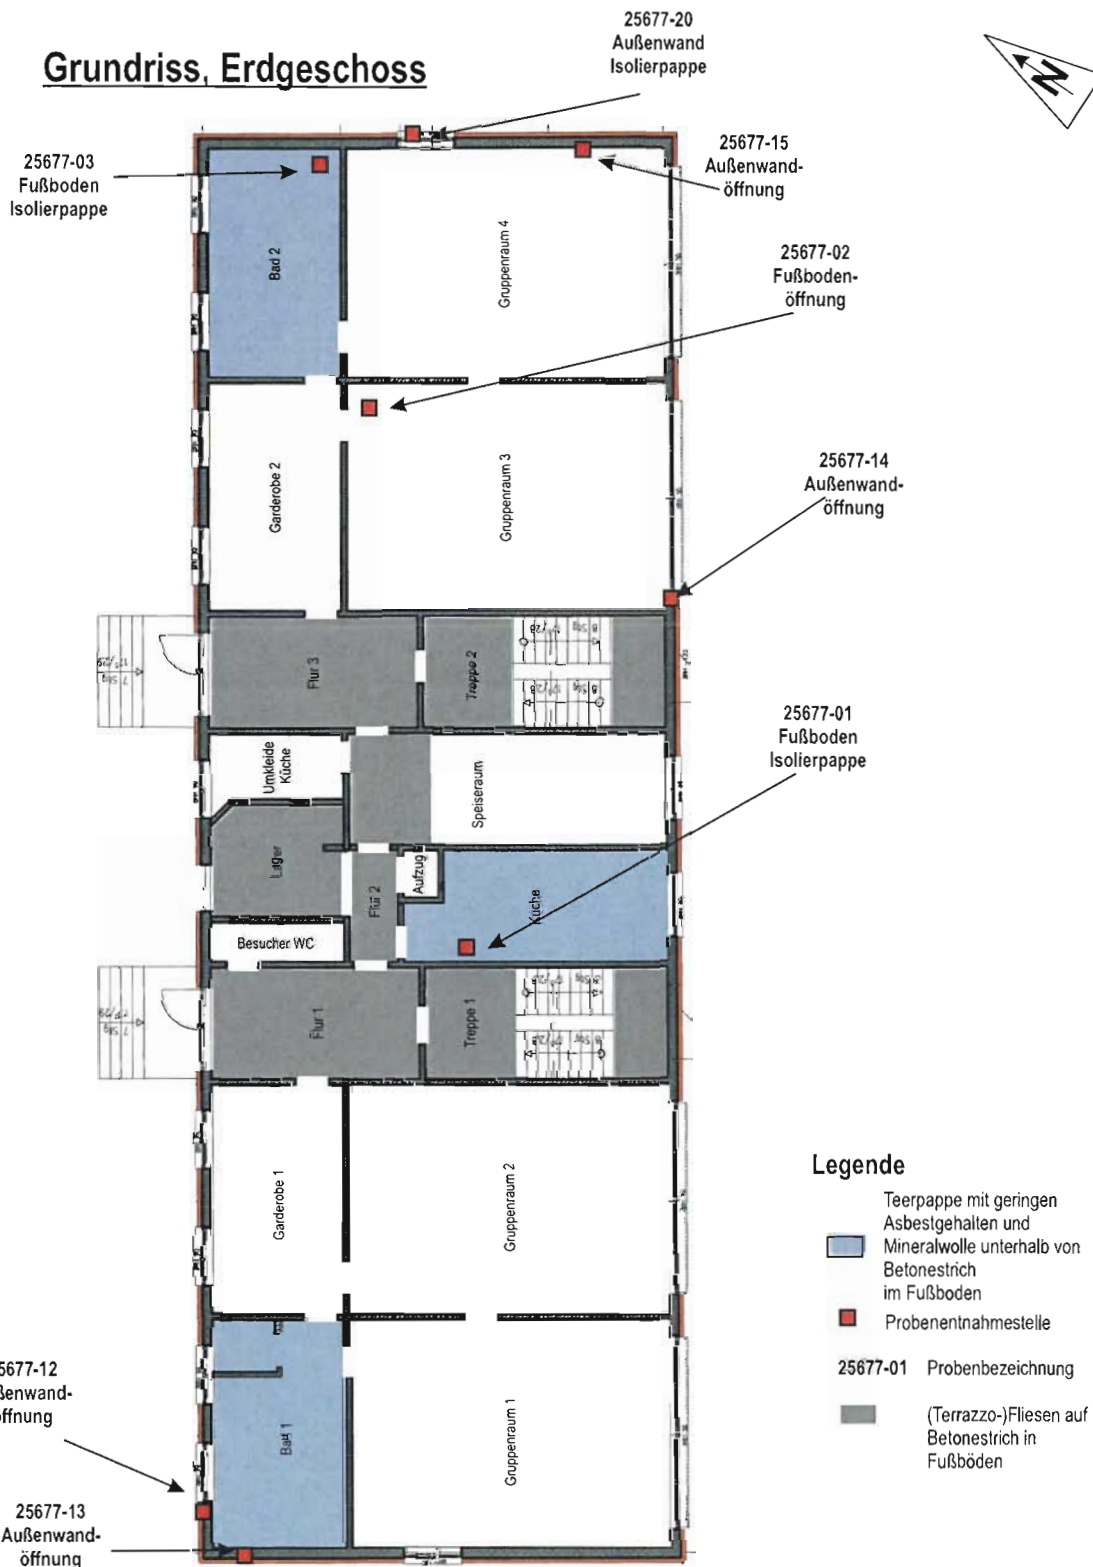
## Grundriss, Erdgeschoss

- Teerpappe mit geringen Asbestgehalten und Mineralwolle unterhalb von Betonestrich im Fußboden
- Probenentnahmestelle

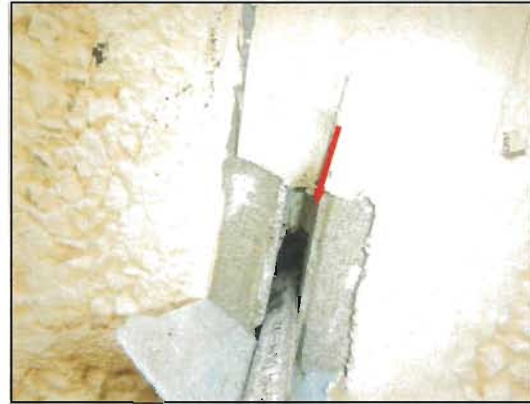
| Proben-Nr. | Material, Herkunft | Ergebnis | Bewertung |
|---|---|---|---|
| 25677-20 | Isolierpappe<br>Nordöstliche Außenwand<br>(Giebelwand)<br>senkrechte<br>Betonplattenzwischenfuge | kein Asbest nachgewiesen<br>11,98 mg/kg PAK<br>< 0,10 mg/kg Benzo(a)pyren<br>4,2 mg/kg Naphthalin | kein Gefahrstoff<br>bzgl. PAK und Asbest |

Bild 2: NE-Gebäude-Außenwand, Betonplatten-zwischenfuge (senkrecht), asbestfreie Bitumenpappen verklebt mit Styropor unterhalb von Kunststofflage

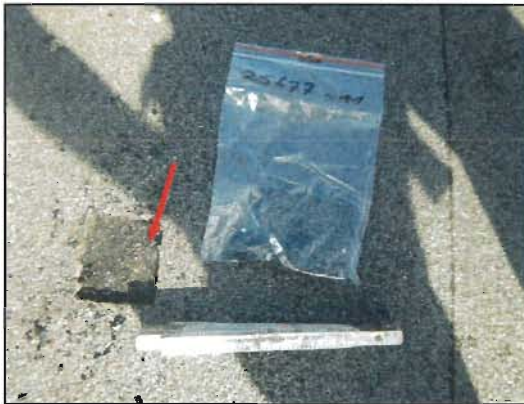
| Proben-Nr. | Material, Herkunft | Ergebnis | Bewertung |
|---|---|---|---|
| 25677-11 | Isolierpappe<br>Gebäude, Dach | kein Asbest nachgewiesen<br>247,59 mg/kg PAK<br>3,9 mg/kg Benzo(a)pyren<br>92 mg/kg Naphthalin | kein Gefahrstoff<br>bzgl. PAK und Asbest,<br>jedoch gefährlicher Abfall |

Bild 3: Gebäude, Dach; asbestfreie Teerpappen verklebt mit Dachbetonplatten (Probe 25677-11)

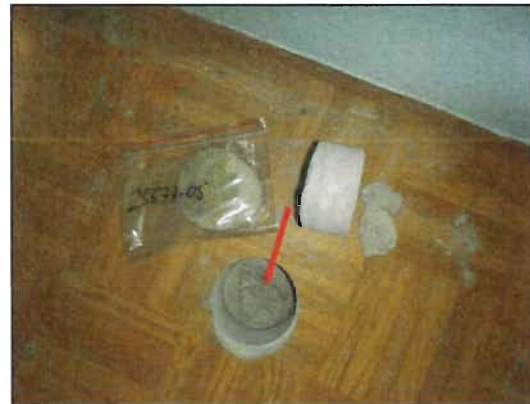
Bild 4: OG, Gruppenraum 3, Fußboden  
keine Dämmstoffe verbaut in Fußboden unterhalb von Betonestrich

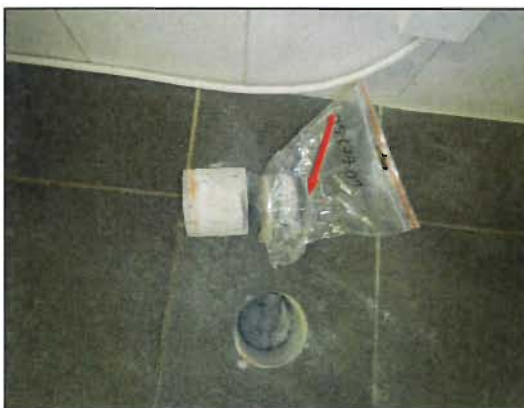
| Proben-Nr. | Material, Herkunft | Ergebnis | Bewertung |
|---|---|---|---|
| 25677-01 | Isolierpappe<br>EG, Küche, Fußboden | kein Asbest nachgewiesen<br>28.770,6 mg/kg PAK<br>1.200 mg/kg Benzo(a)pyren<br>530 mg/kg Naphthalin | krebserzeugender Gefahrstoff<br>Karz. 1A |

Bild 5: EG, Küche, Fußboden: asbesthaltige Teerpappen verbaut im Fußboden unterhalb von Betonestrich (Probeöffnung 25677-01, Asbestgehalt ins Spuren)

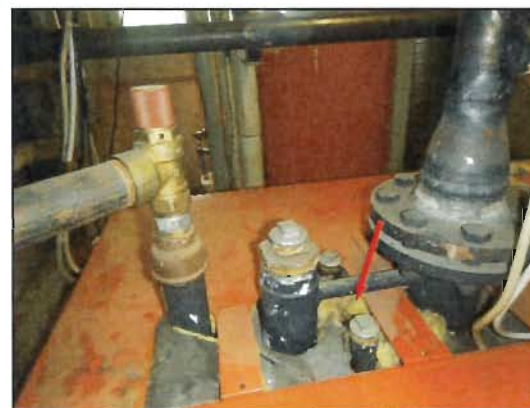
Bild 6: UG, Heizraum, Brennwert-Therme  
Mineralwolle als Dämmung verbaut in Brennwerttherme

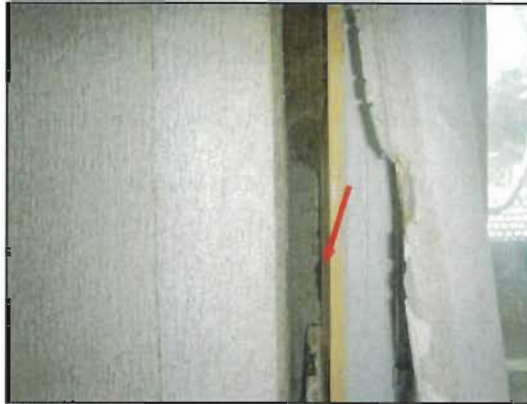
| Proben-Nr. | Material, Herkunft | Ergebnis | Bewertung |
|---|---|---|---|
| 25677-17 | UG, Büro 6,<br>Fensterbrettanschlussfuge | Asbest nachgewiesen<br>MGK 1-5 %<br>Chrysotil | krebserzeugender Gefahrstoff<br>Karz. 1A |

Bild 7: UG, Büro 6, Fenster, Fensterlaibung  
Morinol als und Mineralwollen als Dämmung in Fensterlaibungen  
hinter Holzzerleisten

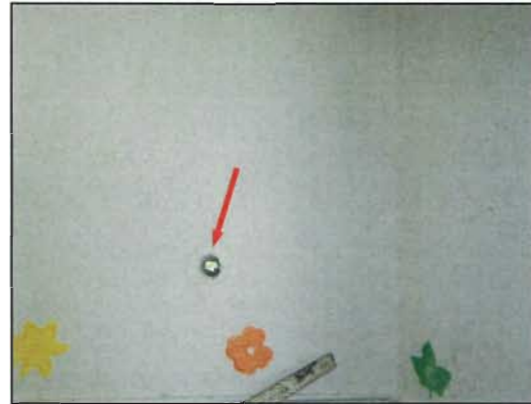
Bild 8: EG, Bad 1, Giebelwand, Styropor als  
Dämmung in Beton-Sandwichplatten der Außenwand

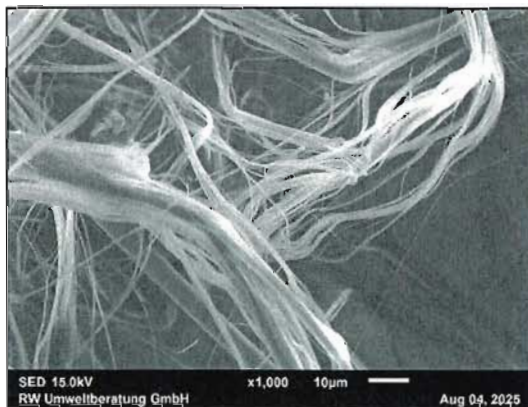
| Proben-Nr. | Präparat | Asbest nach-gewiesen | Massen-gehaltsklasse | Asbestart | Asbestprodukt | Nachweisgrenze |
|---|---|---|---|---|---|---|
| 25677-17 | Bruchstück mit Fasern | ja | 5 – 20 % | Chrysotil | asbesthaltige Fugendichtmasse "Morinol" | < 0,1 % bis 1 % |

Bild 1: Probe 25677-17, Chrysotil-Faseraggregate
