### **Top 8.2.3 Haushaltssatzung der Stadt Burg Stargard 2026**

## Auflistung von Schäden an und in der Burganlage Burg Stargard.

Anlass: Begehung der Burg am 16. Juli 2025 durch die Mitglieder des Ausschusses für Wirtschaft Kultur und Soziales.

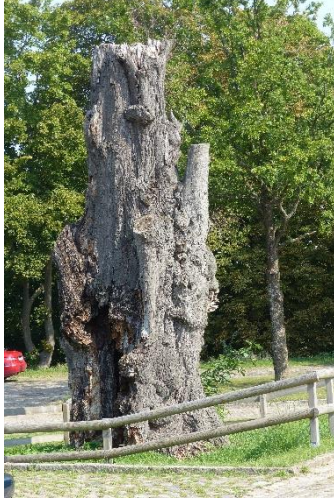
Die völlig abgestorbene Linde im Hinteren Parkplatzbereich, muss dringend auf die Seite gelegt oder abgestützt werden. Die Standsicherheit dieses Biotopes ist nicht mehr gegeben. Es ist Lebensraum geschützter Insekten. Es sollte der NABU in die Aktion eingebunden werden.

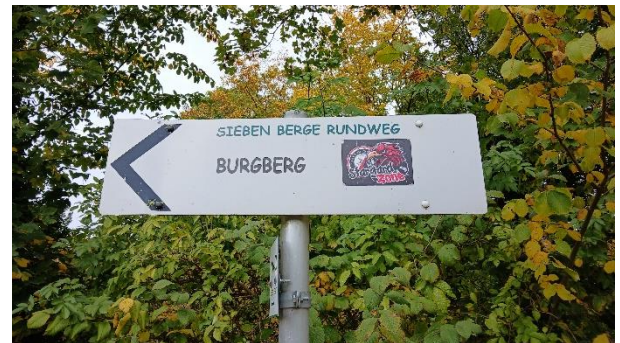
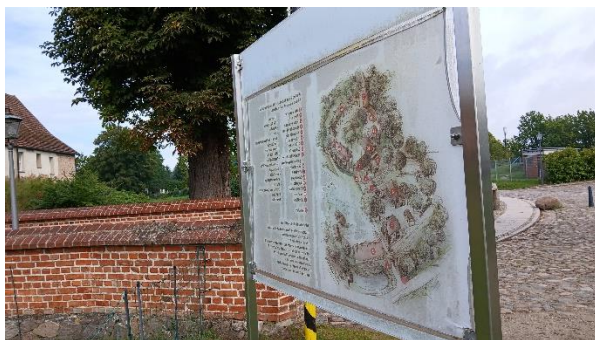
Viele der Wegweiser, auch im Stadtgebiet, sind verunstaltet durch Aufkleber und teils verschmutzt.

Die Infotafel vor der Burg ist in einem schlechten Zustand.

Die Treppe zum Parkplatz sollte schon vor Jahren einen neuen Handlauf bekommen und der Weg mit Brechsand aufgefüllt werden. Der Fahrradständer genügt längst nicht mehr den heutigen Ansprüchen.

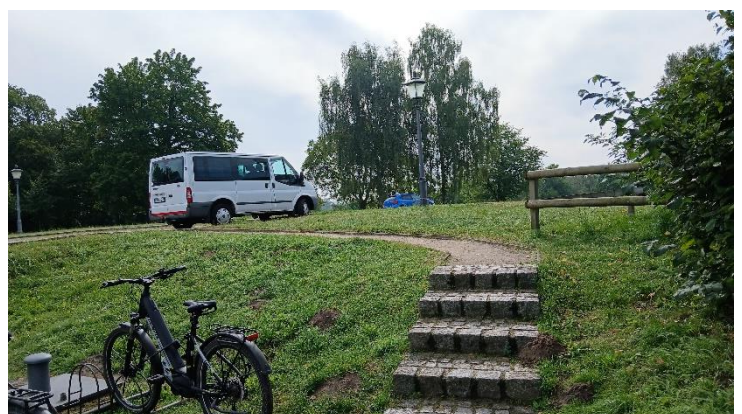
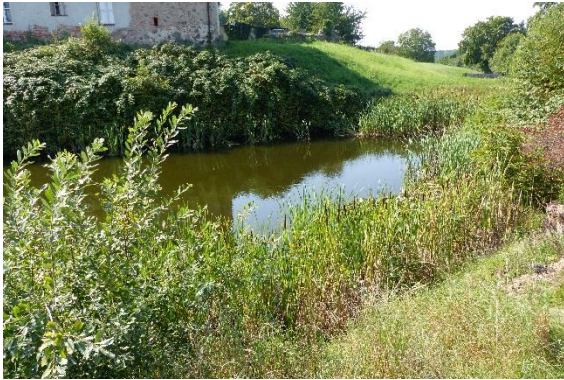
Der Burgteich versandet und wächst zu.  
Langfristig sollte auch eine  
Entschlammung geplant werden.

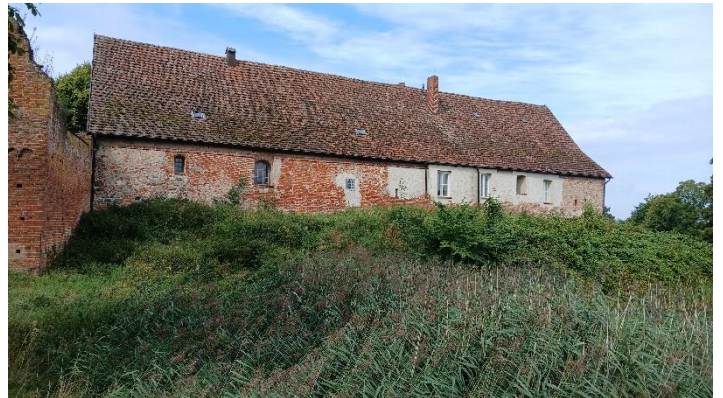
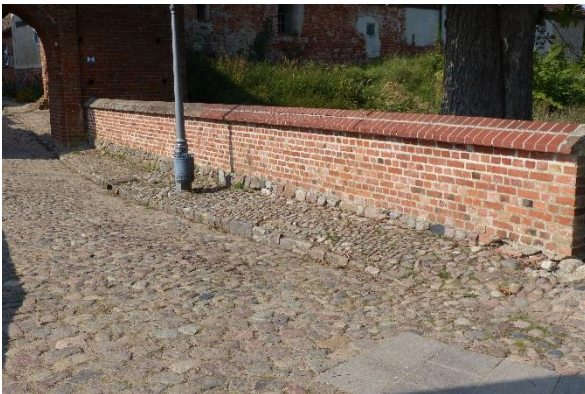
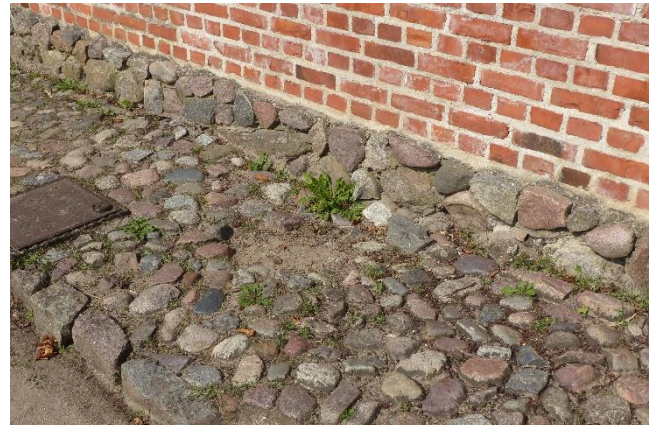
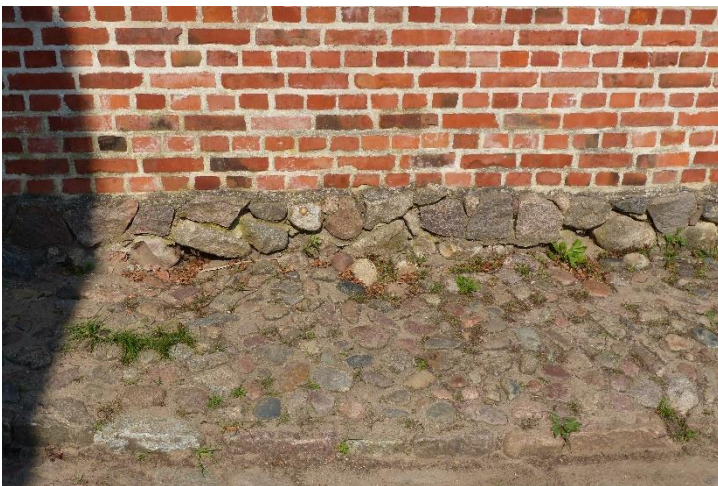
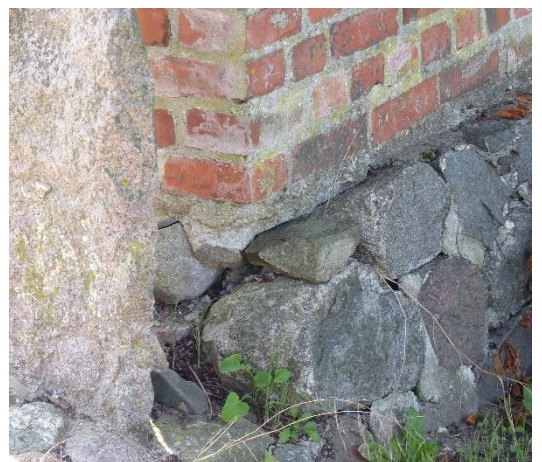
Im Bereich der Brücke gibt es starke Absenkungen des Pflasters und Unterspülungen der Zwingermauern.

Die Kastanie auf der Teichseite hebt die Mauer und verursacht eine zunehmende Rissbildung.

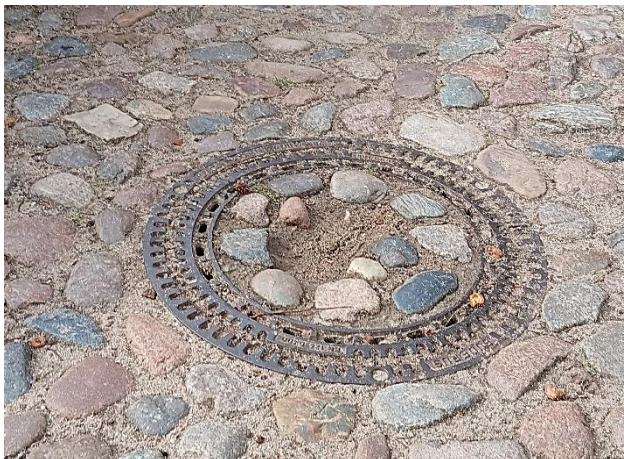
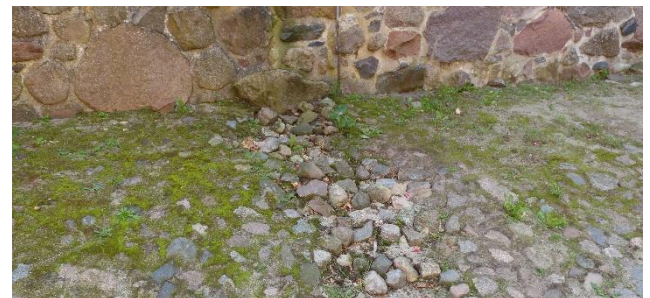
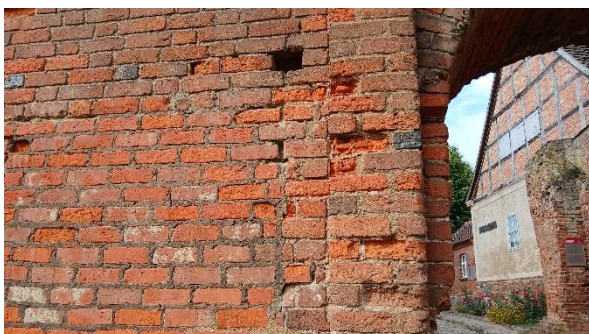
Dringender Sanierungsbedarf am Unteren Tor. Fortschreitender Substanzverlust.

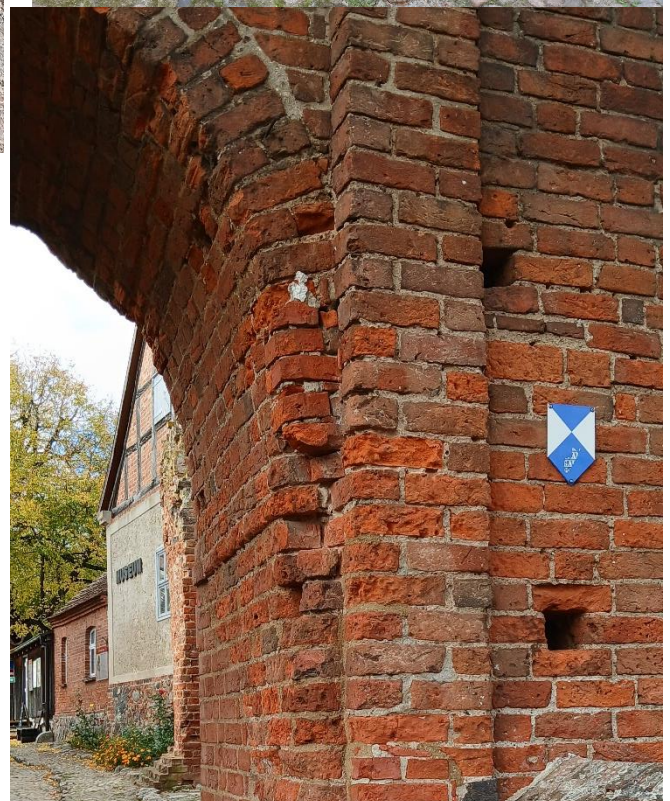
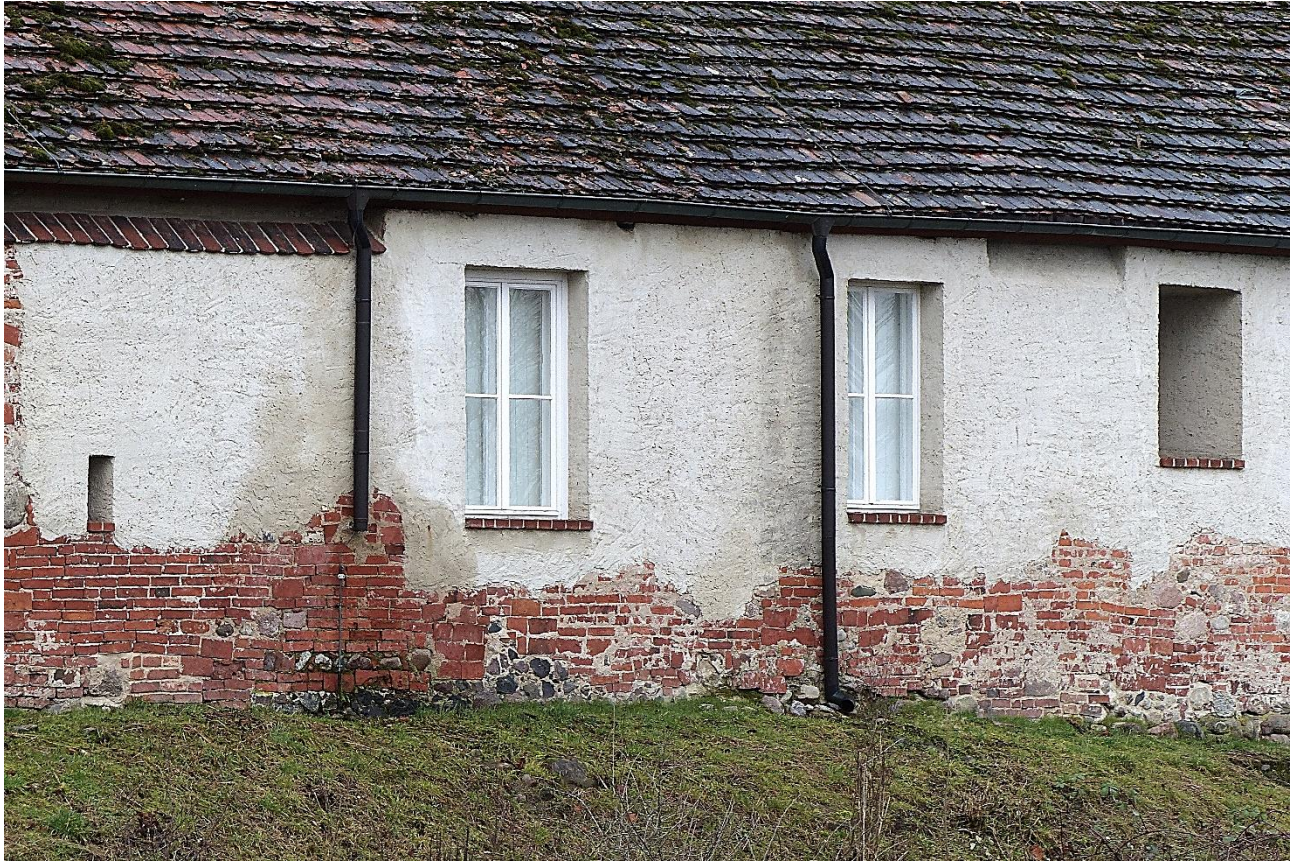
Seit über 3 Jahren kaputte und verstopfte Fallrohre am Marstall haben bereits zu starken Schäden geführt. Die Fundamente werden unterspült. Inzwischen ist auch das mittlere Fallrohr kaputt.

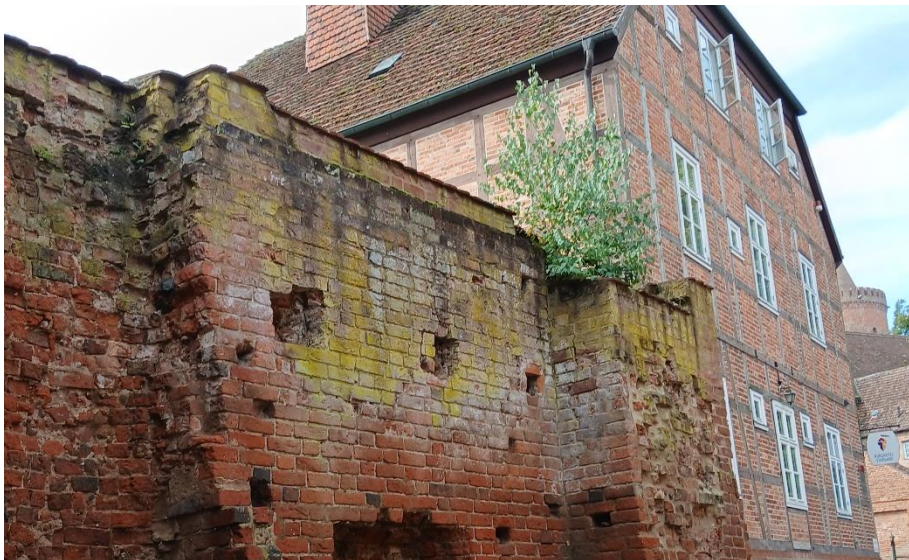
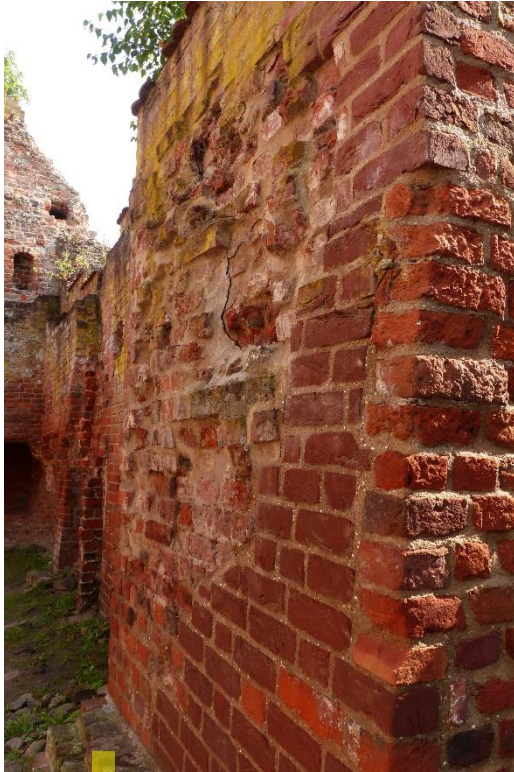
Größere Mauerteile eines Pfeilers des  
Unteren Tores lösen sich Gefährlich vom  
Untergrund.

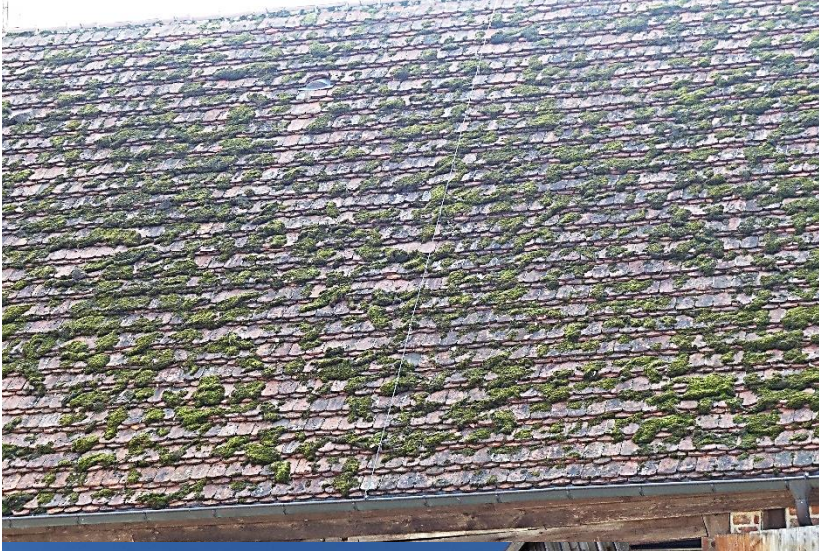
Alle nördlich und westlich gelegenen Dächer der Burg sollten dringend abgekärchert und vom Moos befreit werden.

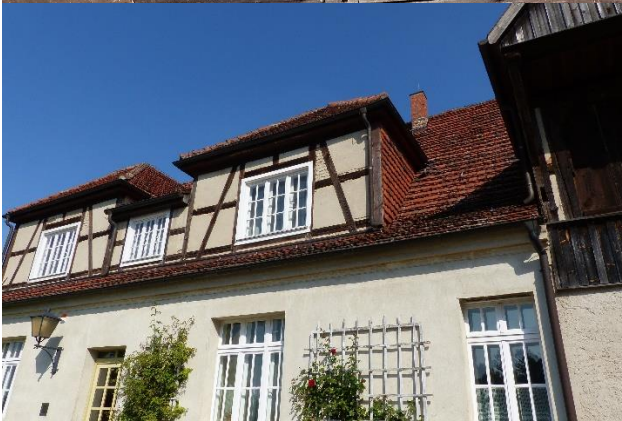
• • • An beiden Dachausbauten des Museums senkt sich das Fachwerk. Die Spannungen sprengen ganze Bereiche des Putzes ab. Die Gründe sind eindringendes Regenwasser, dass die Lagerbalken faulen lässt.

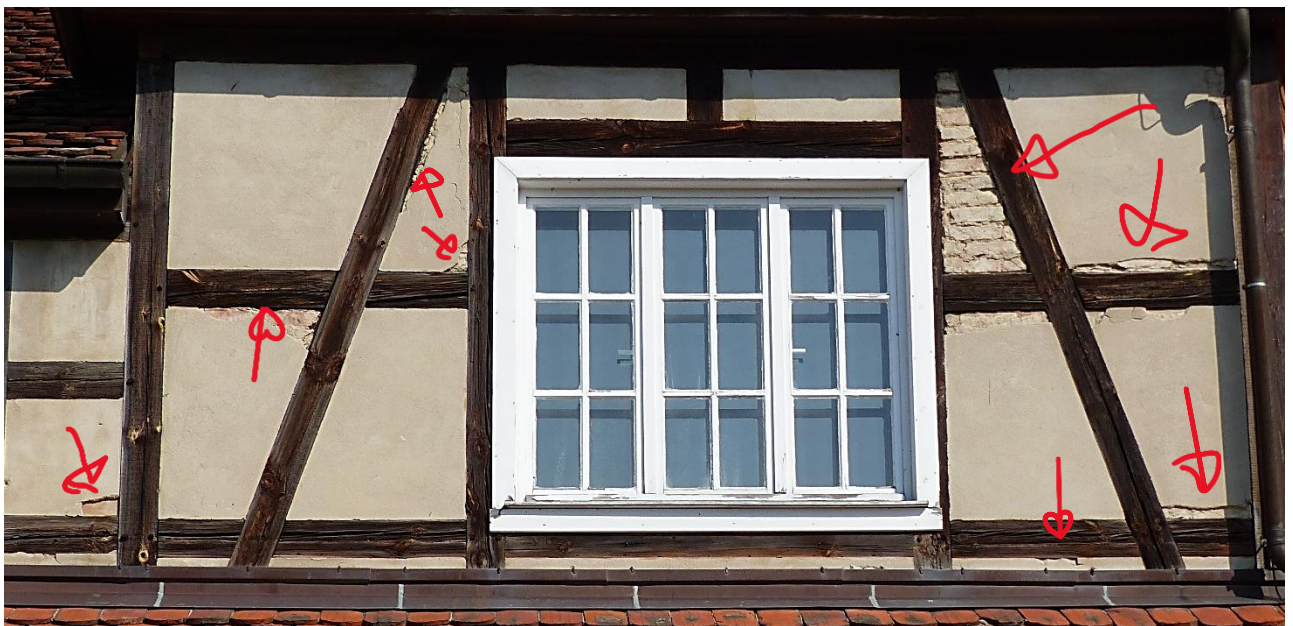
Die Flecken an den Decken der Räume darunter werden jedes Jahr größer und die Tapete löst sich ab.

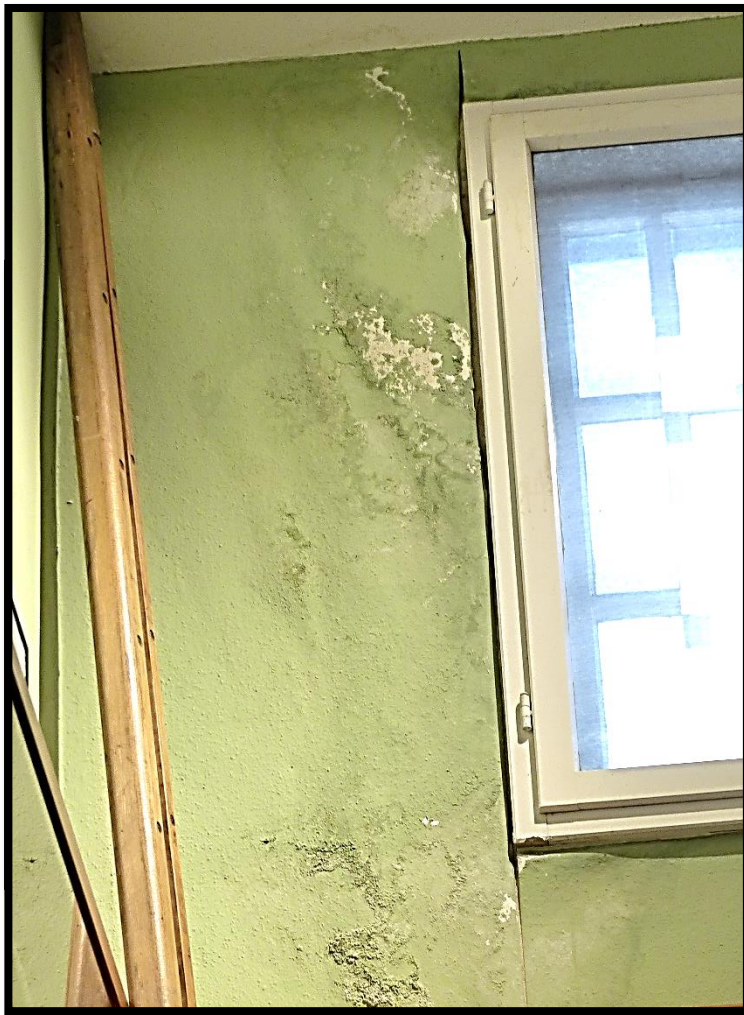
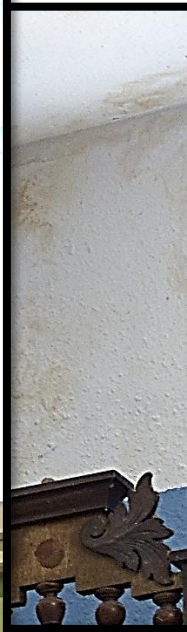
Sichtbare Wasserschäden  
im Treppenhaus.  
Mit

Schimmelbildung. Seit 3  
Jahren bekannt und für

jeden Museumsbesucher erlebbar.

An der linken Wand bricht der Putz – durch den absinkenden Balken.

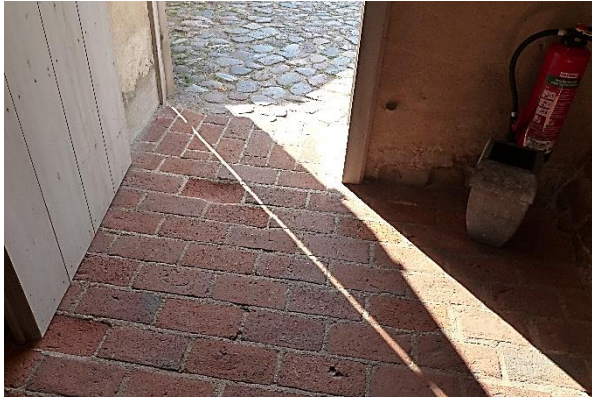
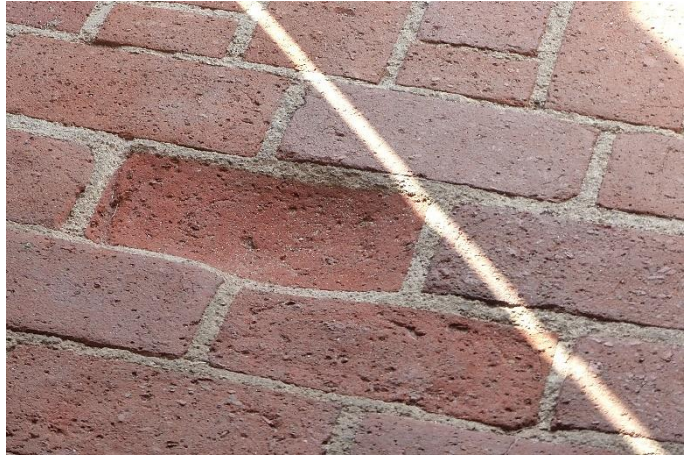
Einige der Fußbodensteine im Eingangsbereich bilden seit längerem eine Stolpergefahr und sollten zeitnah Ersetzt werden.

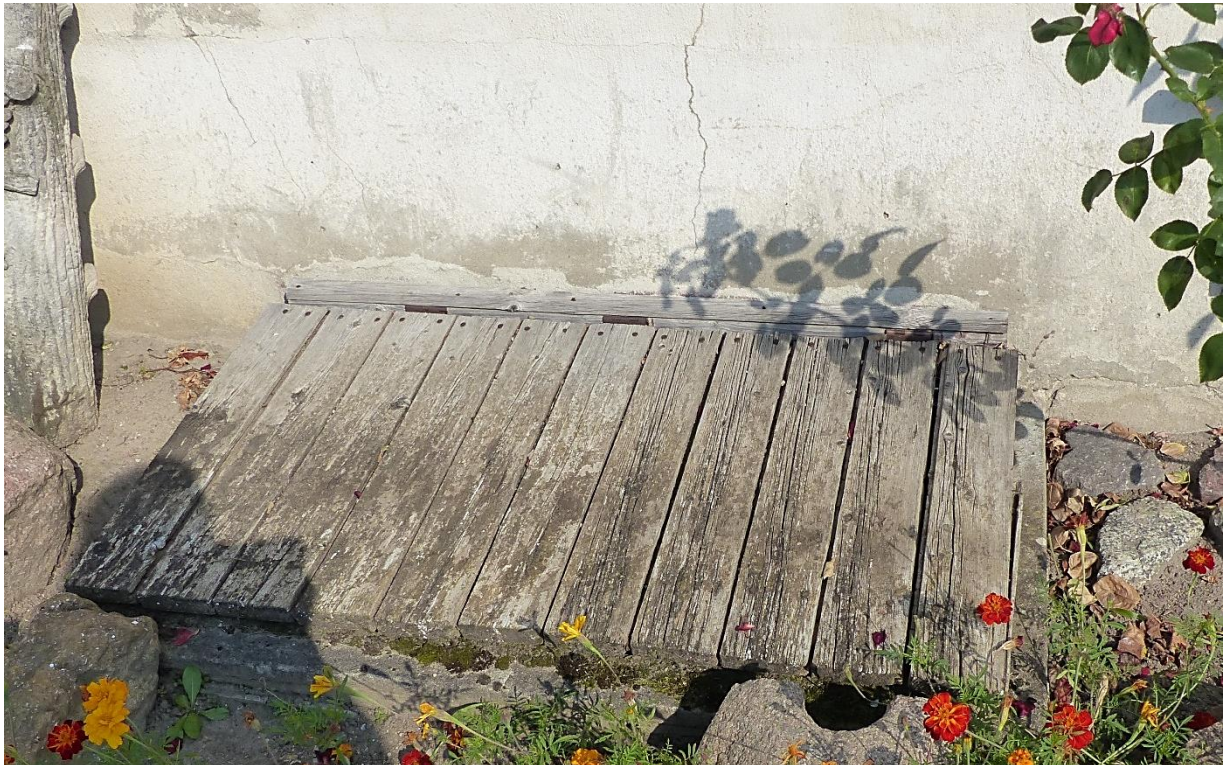
Nicht nur die Abdeckung des Lichtschachtes zum Keller benötigt eine Generalüberholung, sondern auch die Diensteingangstür.

Die Holzfenster brauchen auch dringend mal wieder Farbe.

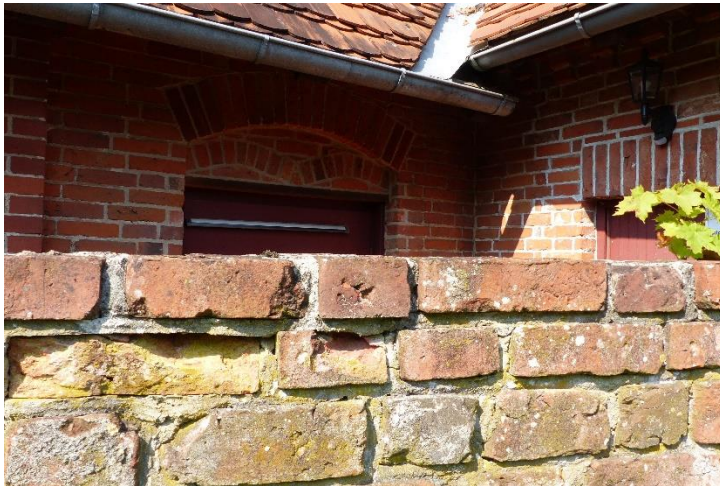
Die Südmauer bröckelt in immer stärkerem Maße.

Die Sicherungsmaßnahmen sind nun schon mehr als 15 Jahre her.

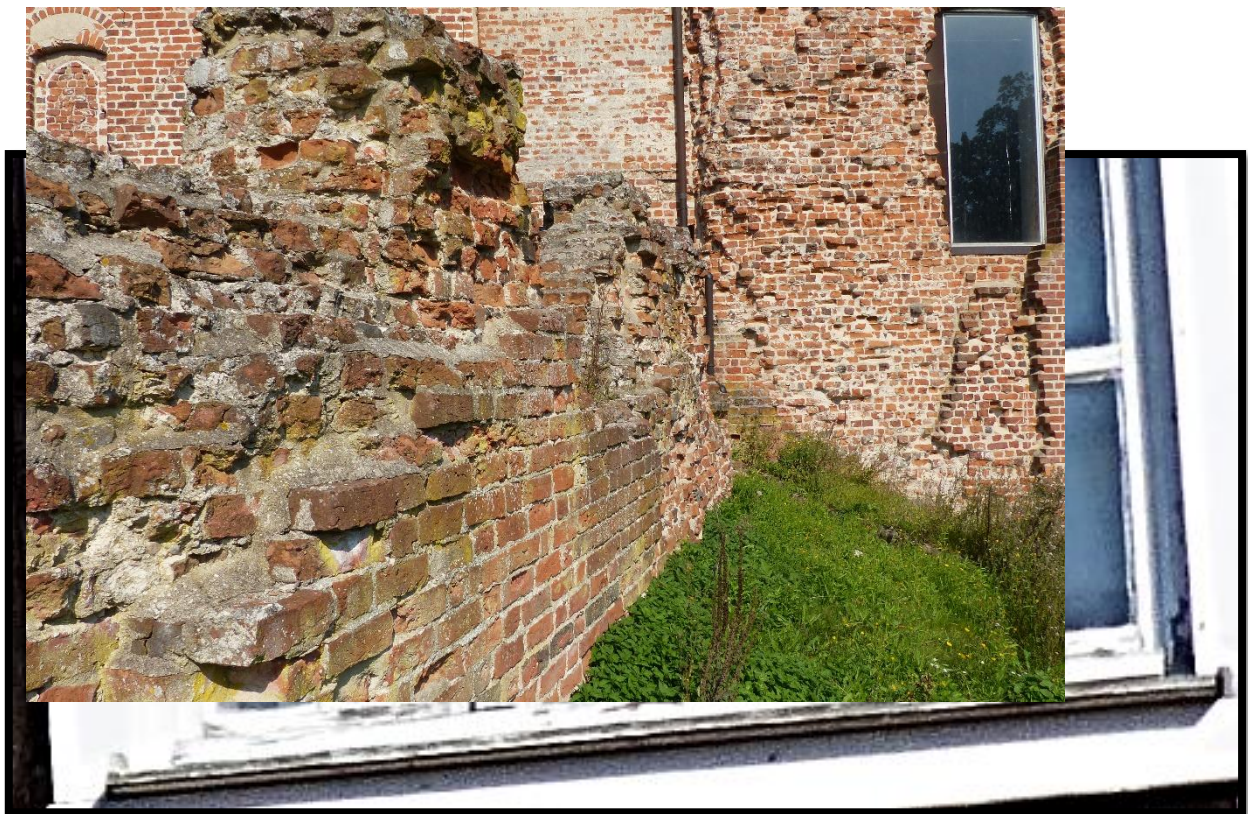
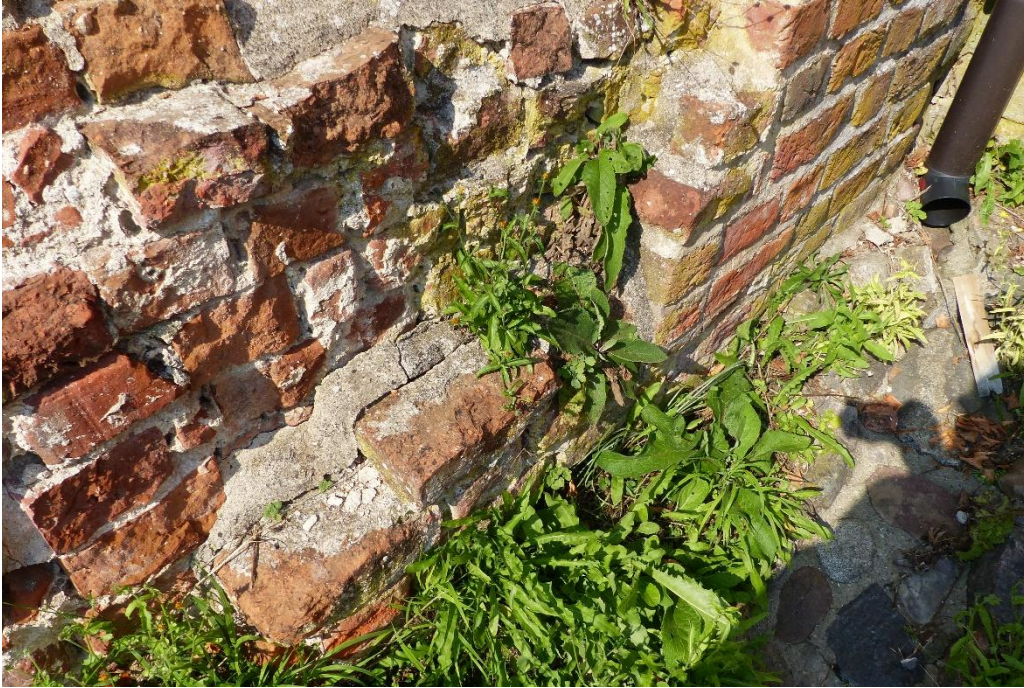
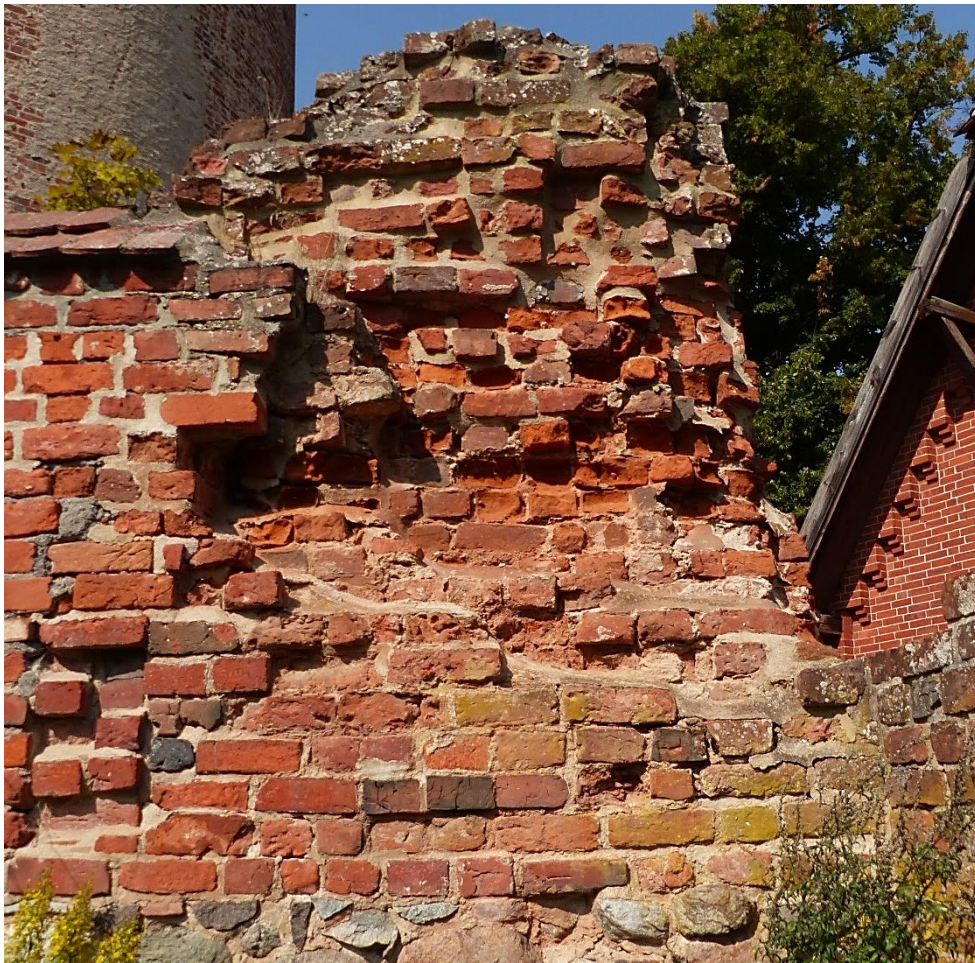
Und auf diesen Mauern klettern auch Kinder umher. Hier besteht  
Sicherungspflicht durch den Eigentümer.

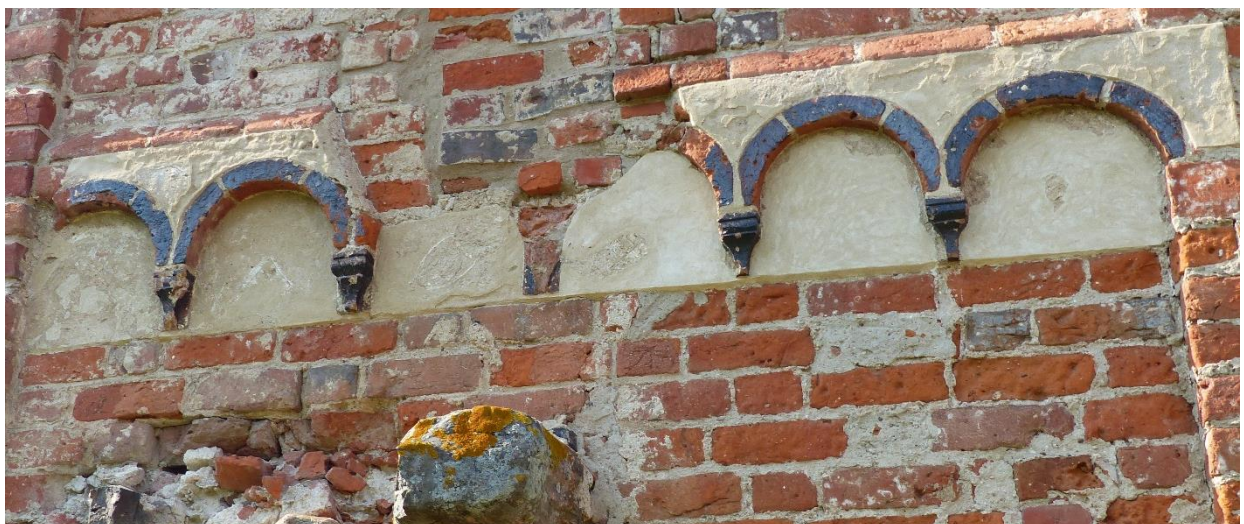
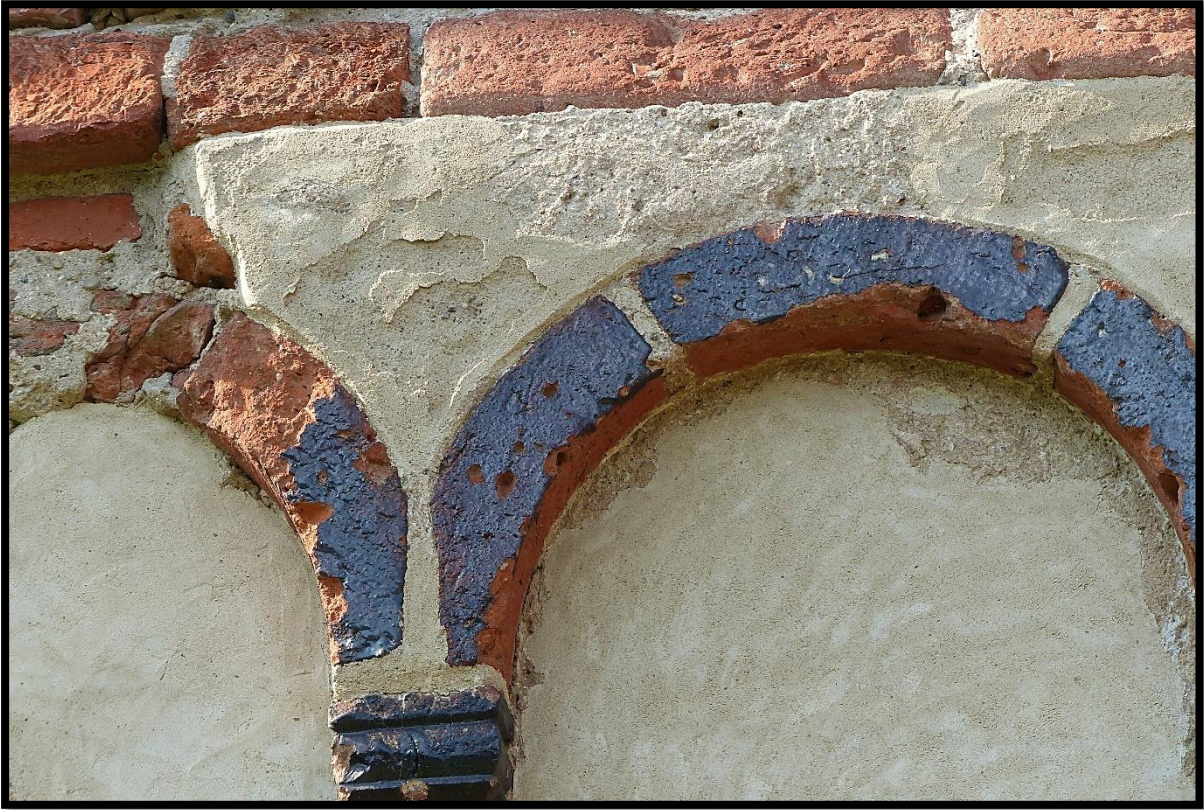
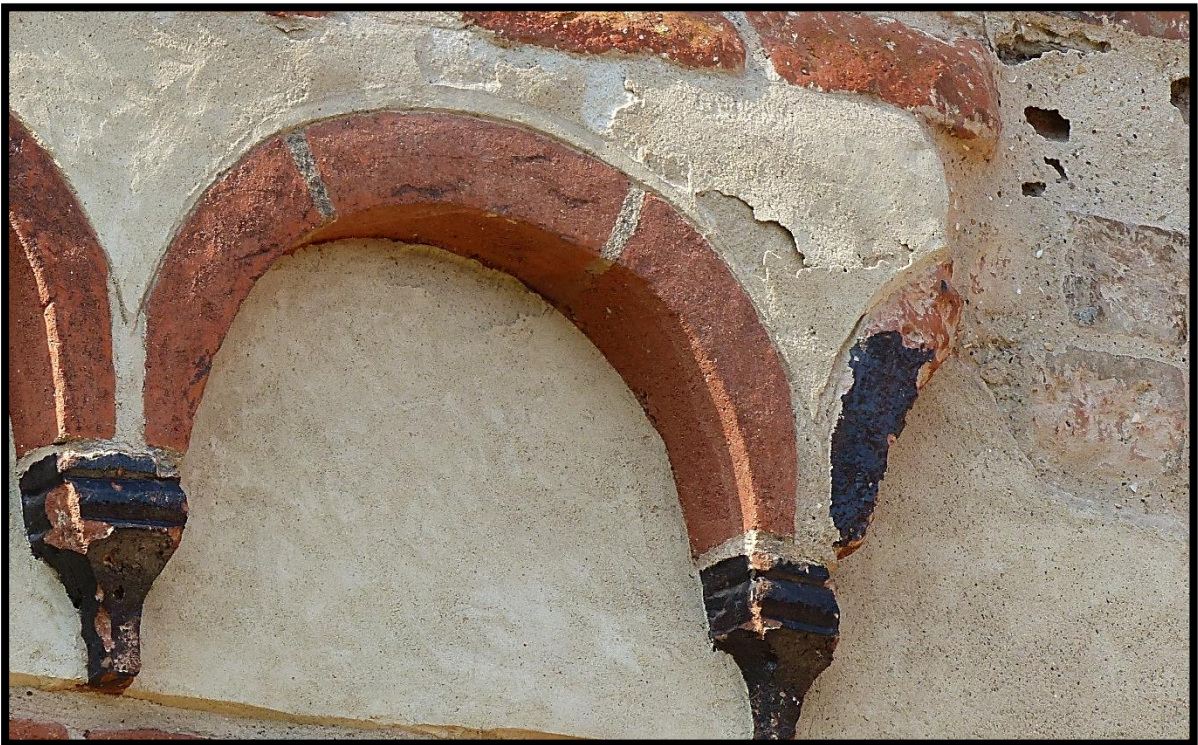
Architekturteile wie diese romanischen Rundbögen, aus der Zeit um 1260, sind in akuter Gefahr.

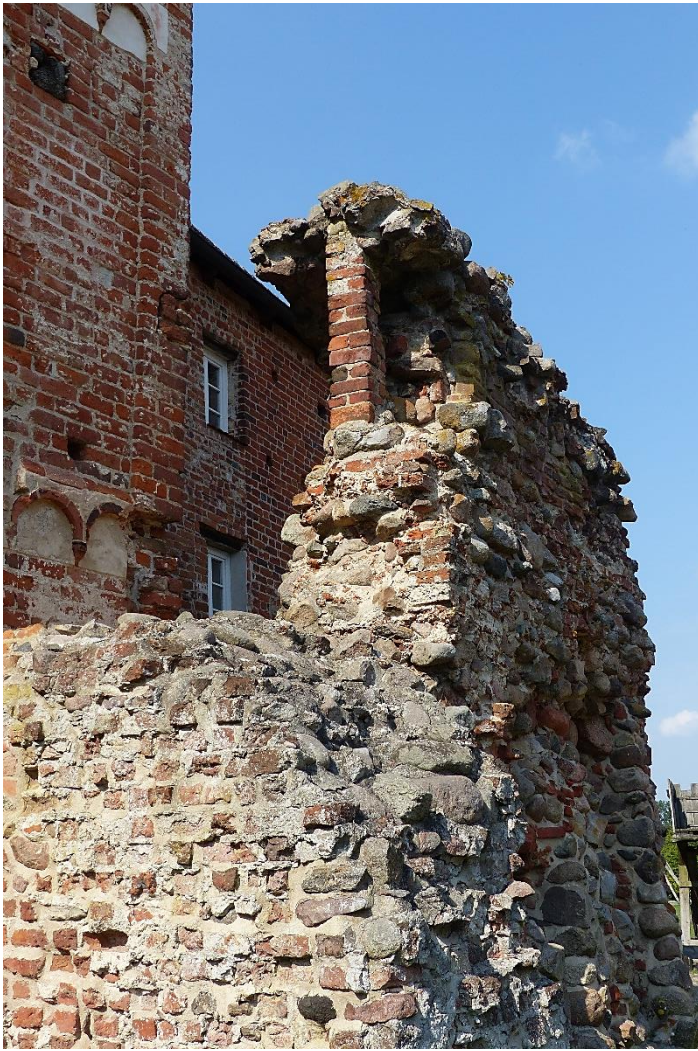
Die Ruine des Geschützturmes, um 1500, bedarf der dringenden Sanierung. Es ist nicht die Frage ob – sondern wann hier ein Unglück geschieht.

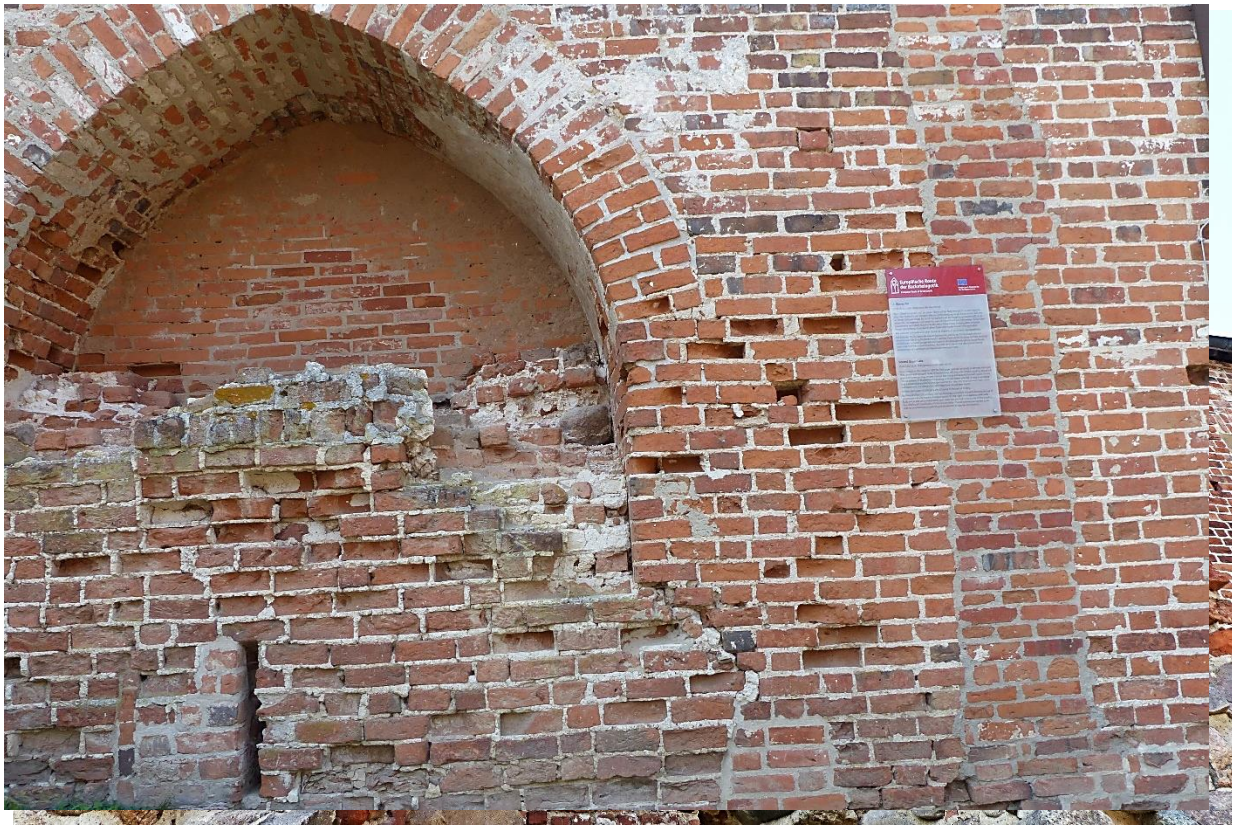
Starke Substanzverluste auch am 2. Oberen Tor. Hier muss dringend das Mauerwerk ausgebessert werden – damit dort keiner mehr hinaufklettern kann.

Das 3. Obere Tor nimmt zunehmend Schaden durch schwere Fahrzeuge.

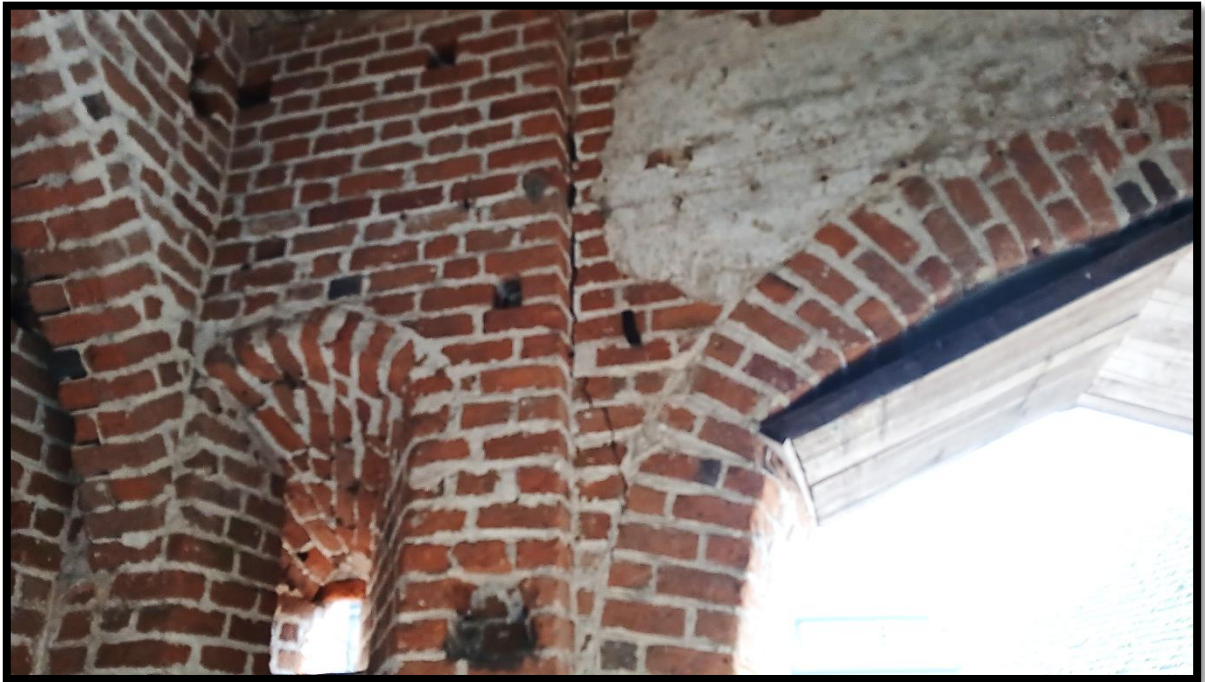
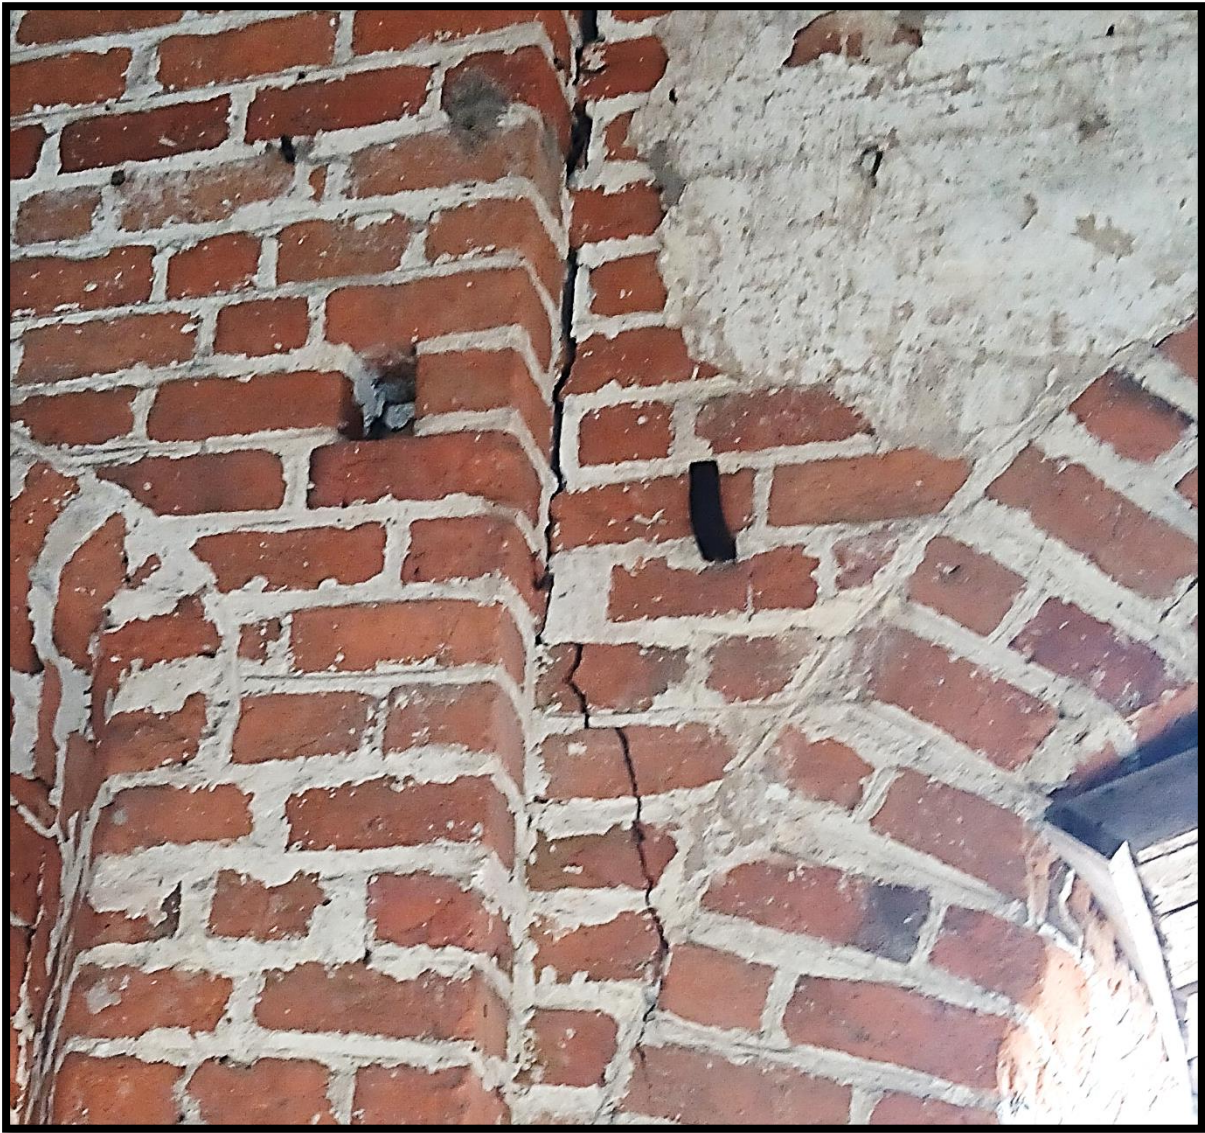
Dieser Riss war vor 5 Jahren kaum sichtbar, jetzt passt schon der kleine Finger hinein. Da die Mauern rechts und links der Durchfahrt keine unterirdische Verbindung haben und die Fundamente um 1520 teilweise in einen zugeschütteten Graben gesetzt wurden, kann in absehbarer Zeit ein großer Schaden eintreten. Diesen Sachverhalt sollte sich ein Statiker anschauen.

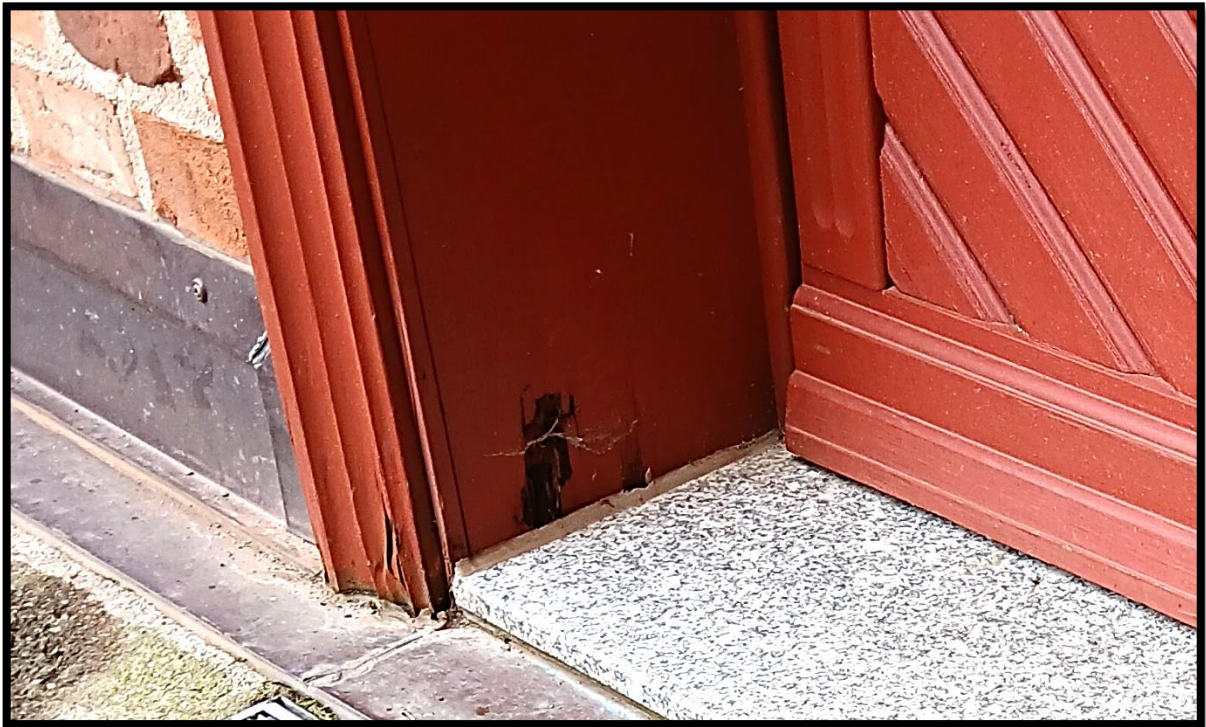
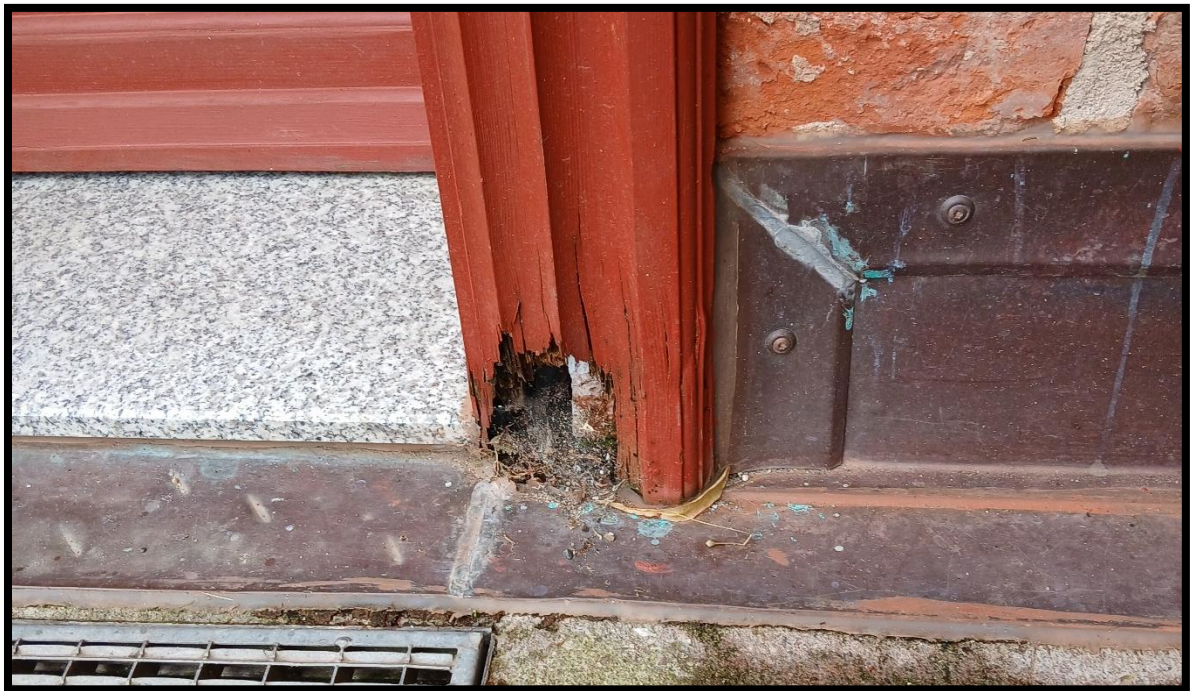
Die Fäulnisschäden an der Türzarge zum Damenflügel sind seit langem bekannt. Die Folgeschäden durch eindringendes Spritzwasser in den Untergrund - sind mit Sicherheit schon feststellbar.

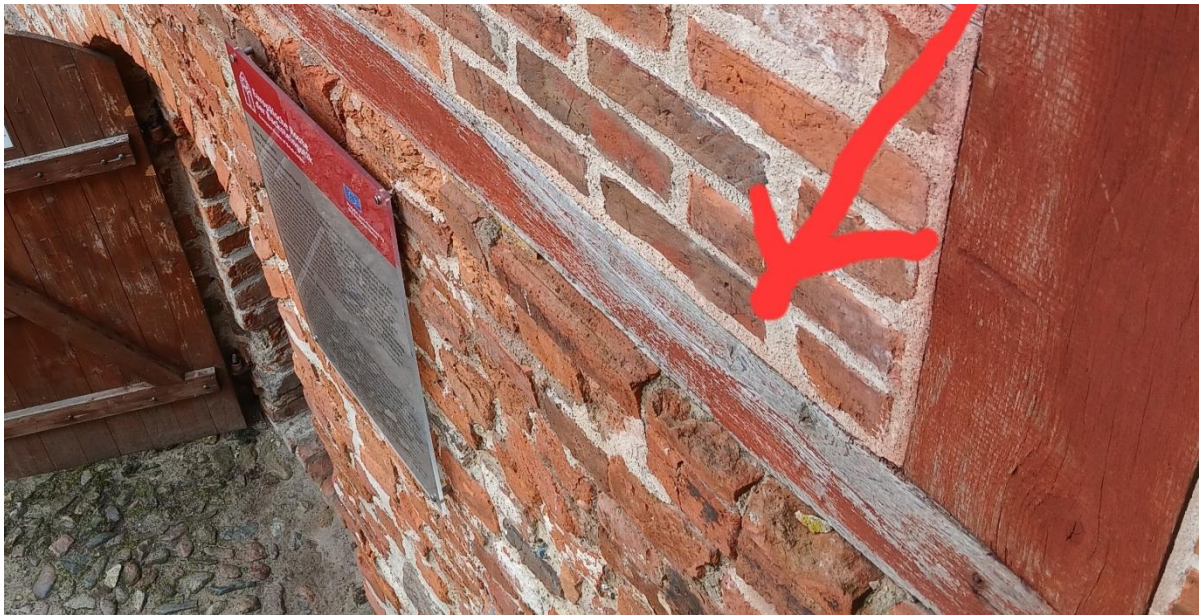
Auch hier sind die Schäden durch Regenwasser schon sichtbar. Ein Baufehler?
