### **Top 8.2.3 Haushaltssatzung der Stadt Burg Stargard 2026**

## Auflistung von Schäden an und in der Burganlage Burg Stargard.

Anlass: Begehung der Burg am 16. Juli 2025 durch die Mitglieder des Ausschusses für Wirtschaft Kultur und Soziales.

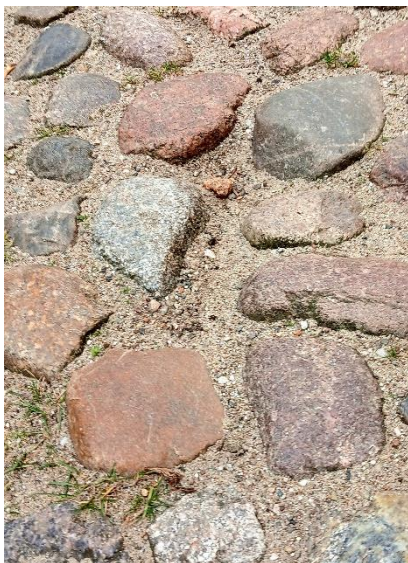
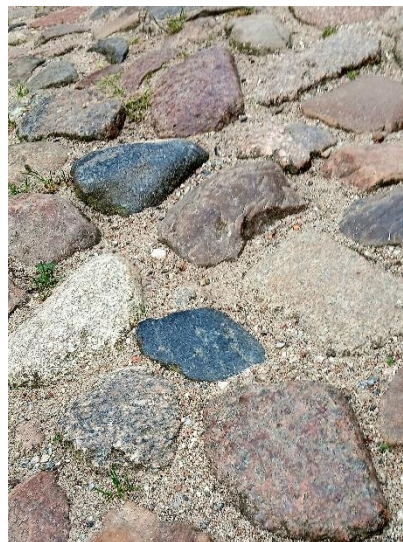
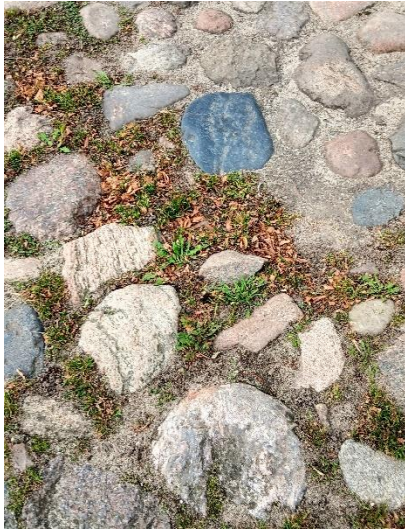
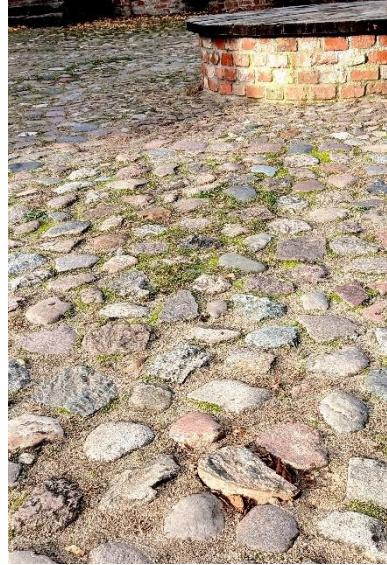
Die meisten Stolperstellen lassen sich ohne großen Aufwand beheben.

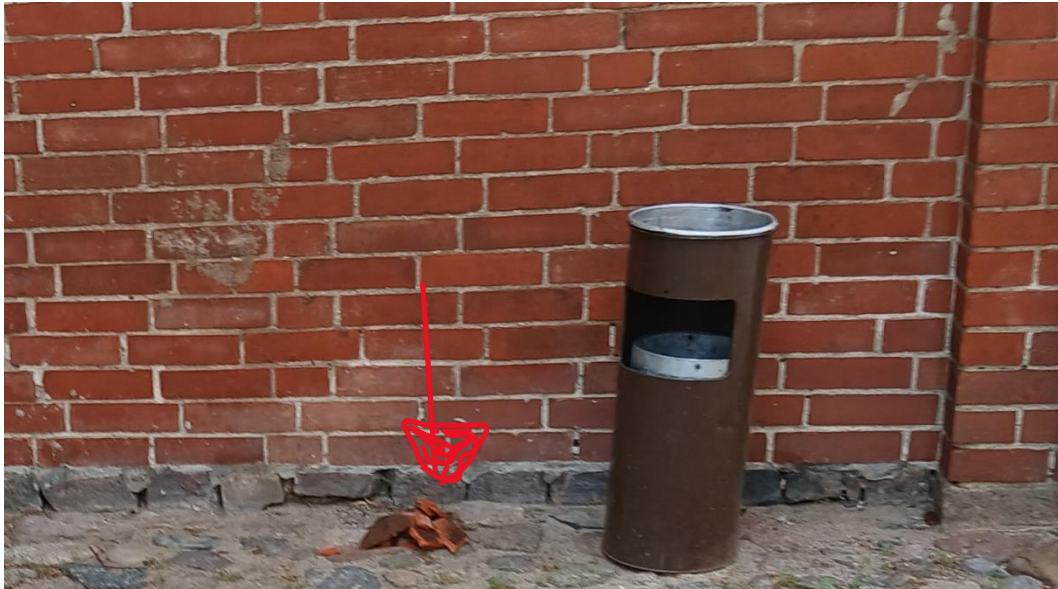
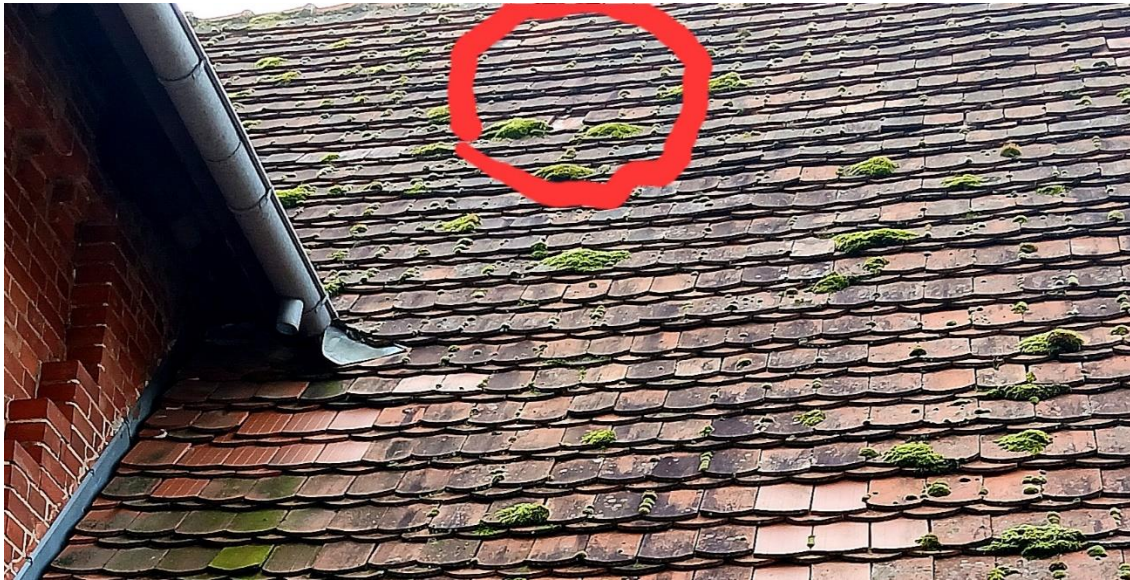
Der Fund von Dachziegelbruch am Pferdestall bedeutet – ein Loch im Dach. Dies kann nicht wochenlang ignoriert werden. Solche Dachschäden sind meist auf Gegenstände zurückzuführen die vom Turm herabgeworfen werden. Es geschieht fast immer auf der dem Turm zugewandten Seite. Die Reparaturen sind im Bild gut zu erkennen.

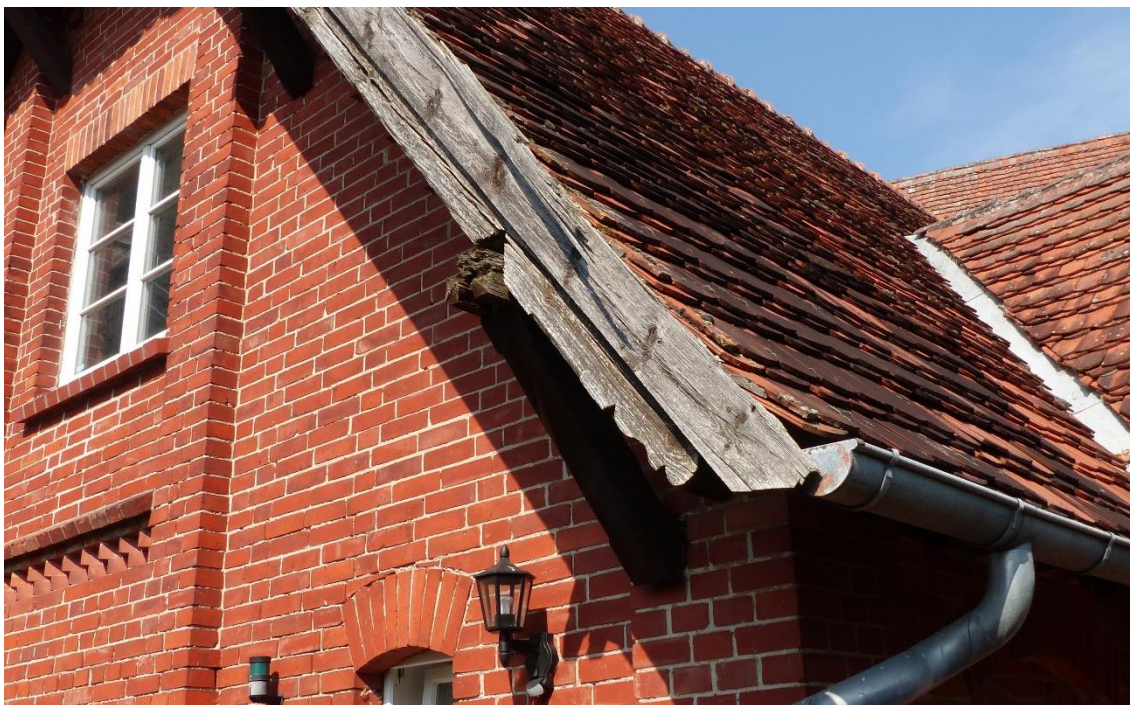
Am Pferdestall sind nicht nur die Ortgangbretter verfault – auch das Trägerwerk der äußeren Sparren kann kaum noch seine Aufgabe erfüllen.

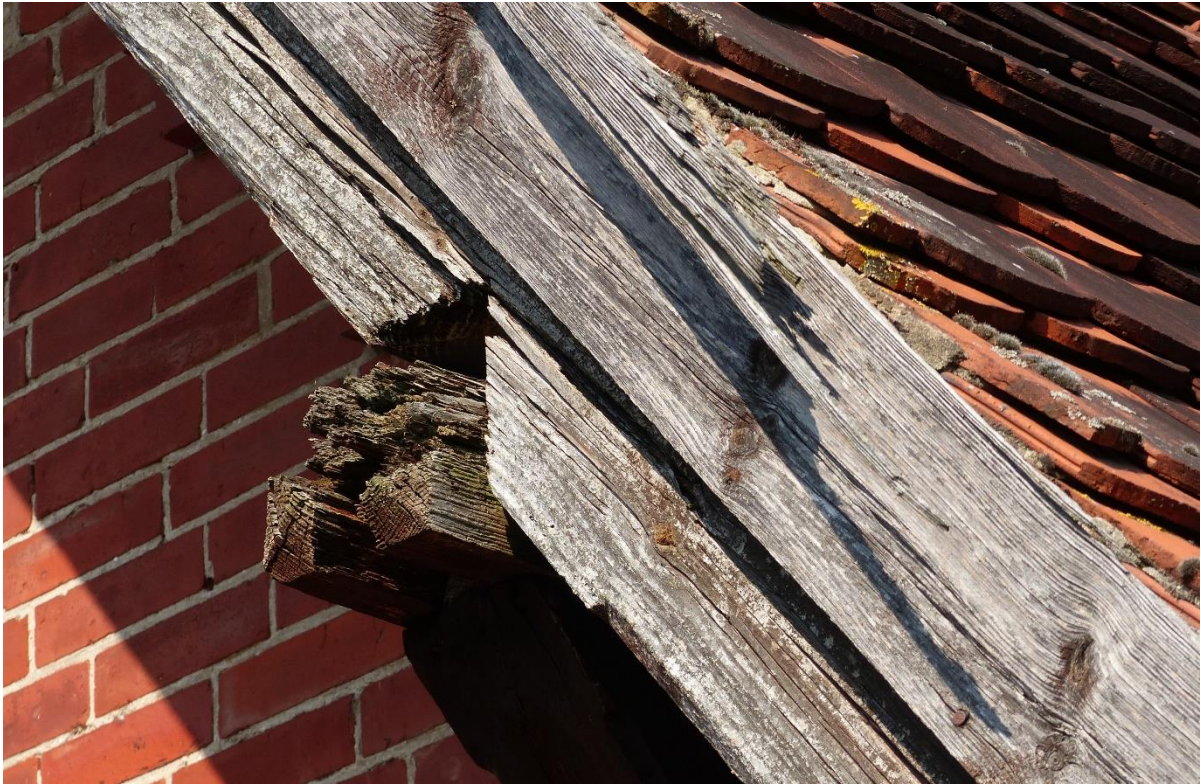
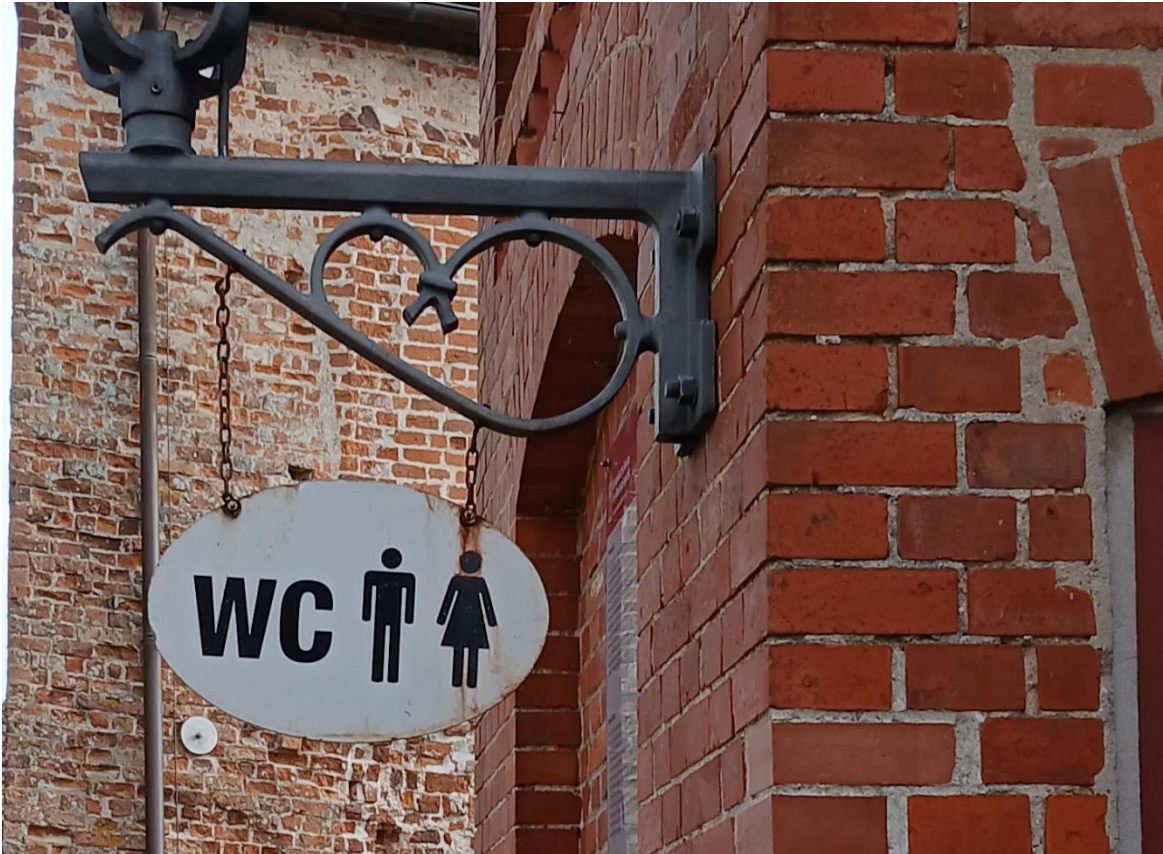
So sauber wie die schönen Toiletten – sollte auch der Hinweis darauf sein.

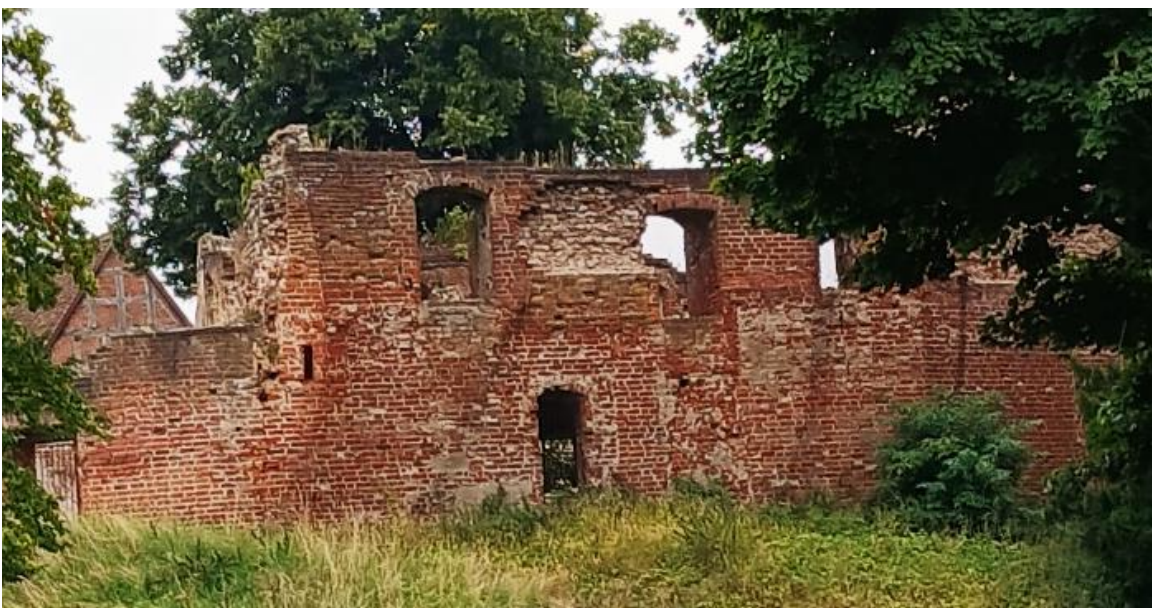
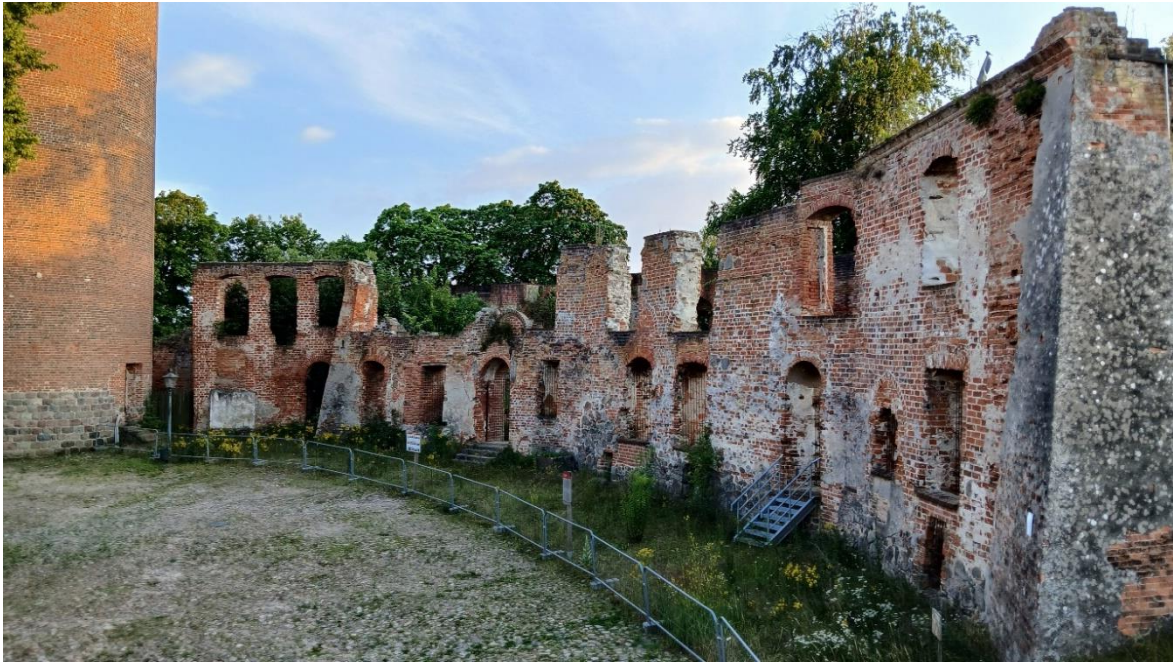
Zum Krümmen Haus ist schon fast alles gesagt. Es braucht dringend ein Schutzdach.

Hier ein Vorschlag. Allerdings sollten die Dachstützen Außen stehen.

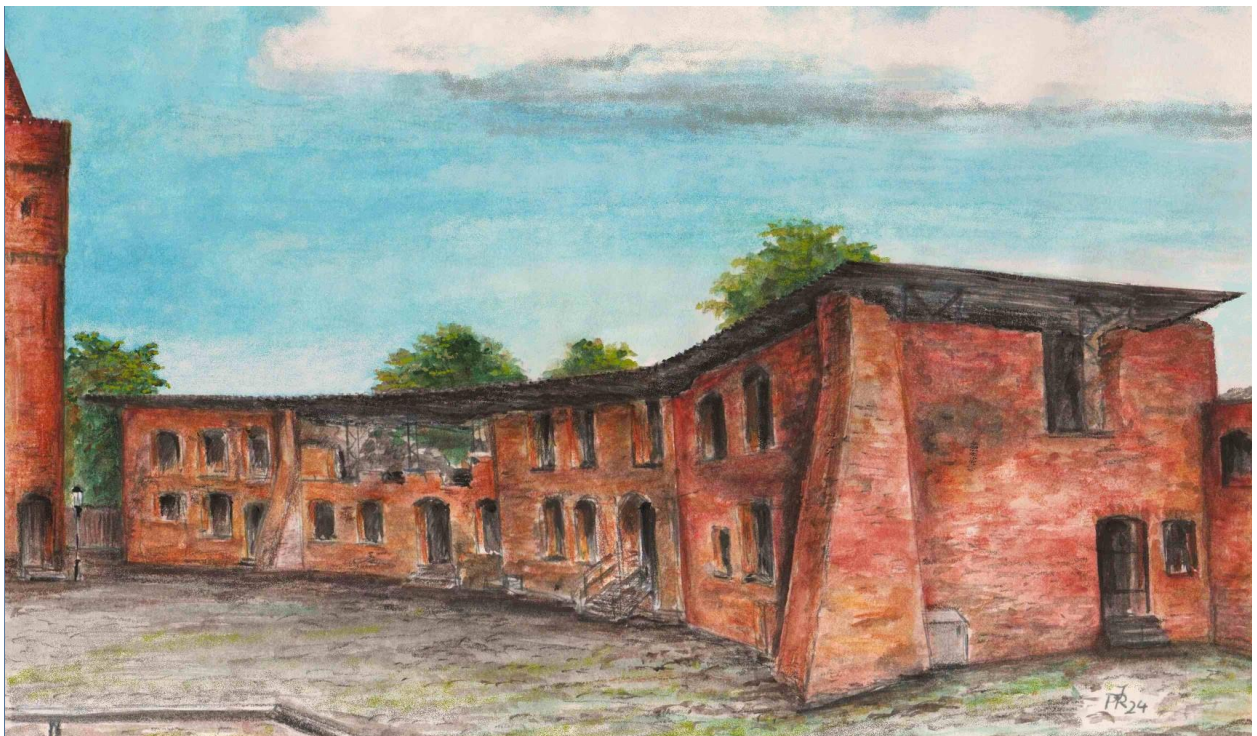
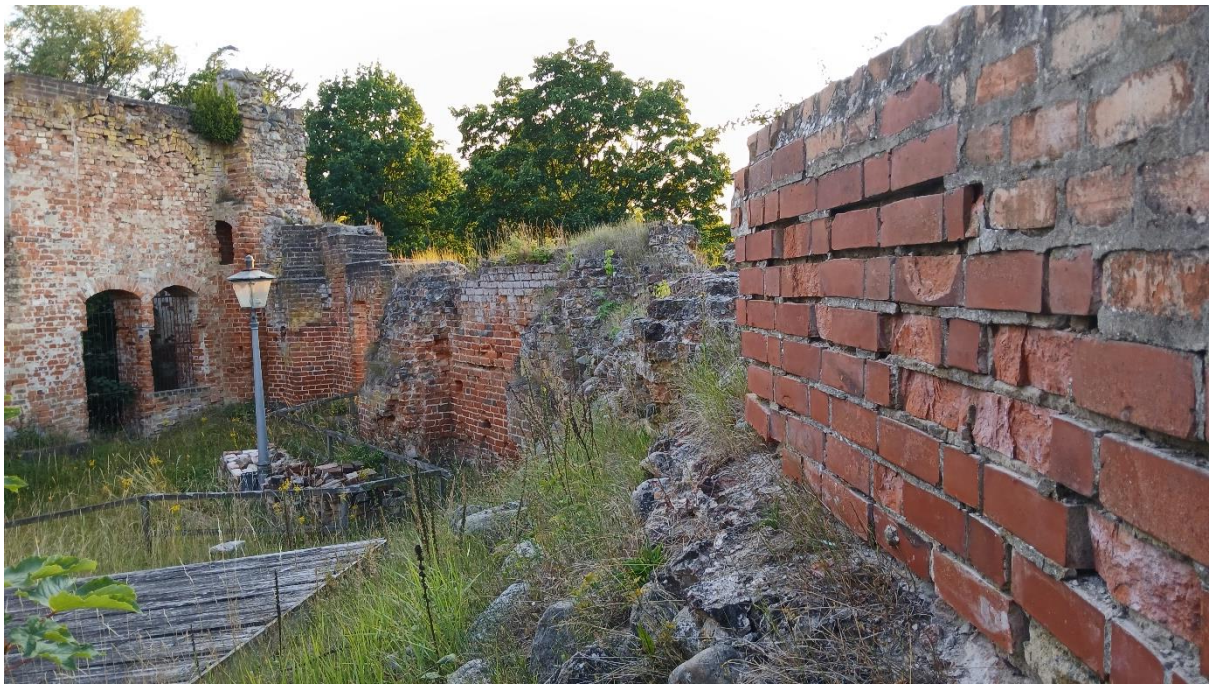
Auch die bröckelnde Nordmauer sollte endlich einen Wetterschutz bekommen.

Ein grundlegendes Problem der Nordmauer ist schon von weitem zu sehen. Eindringendes Regenwasser.

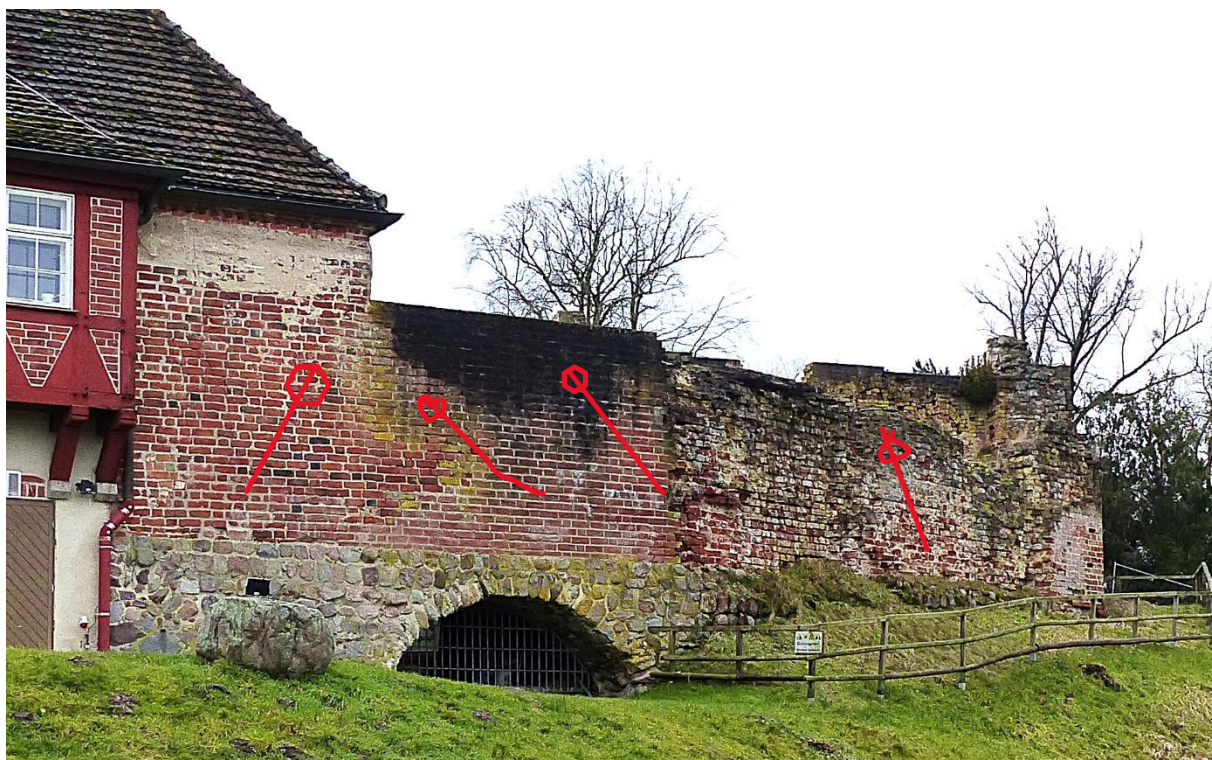
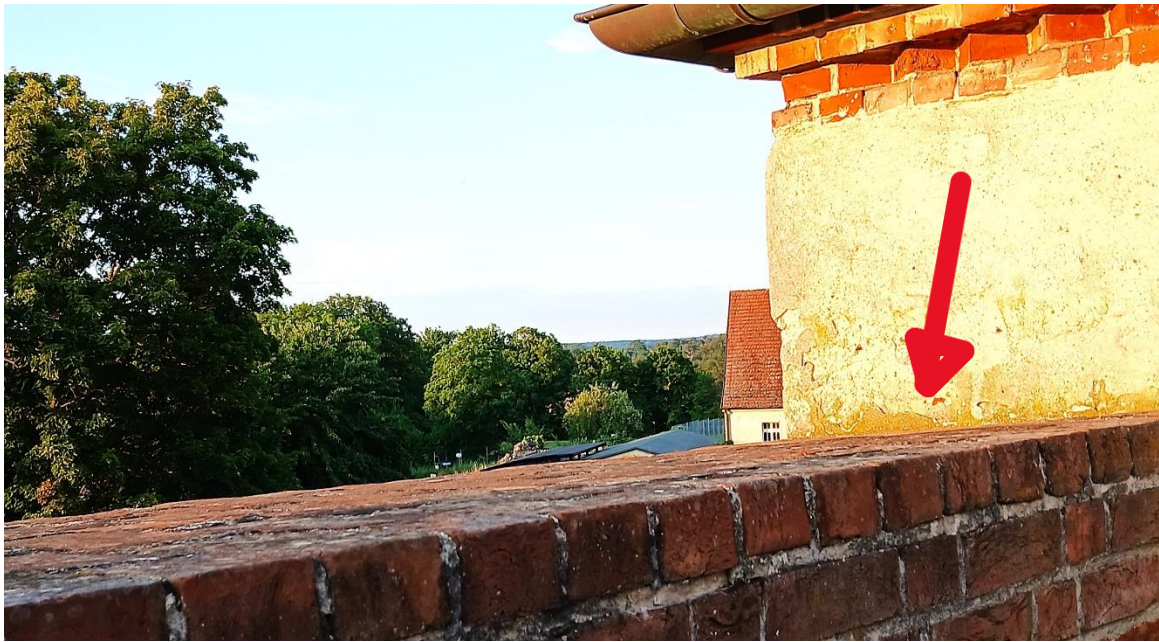
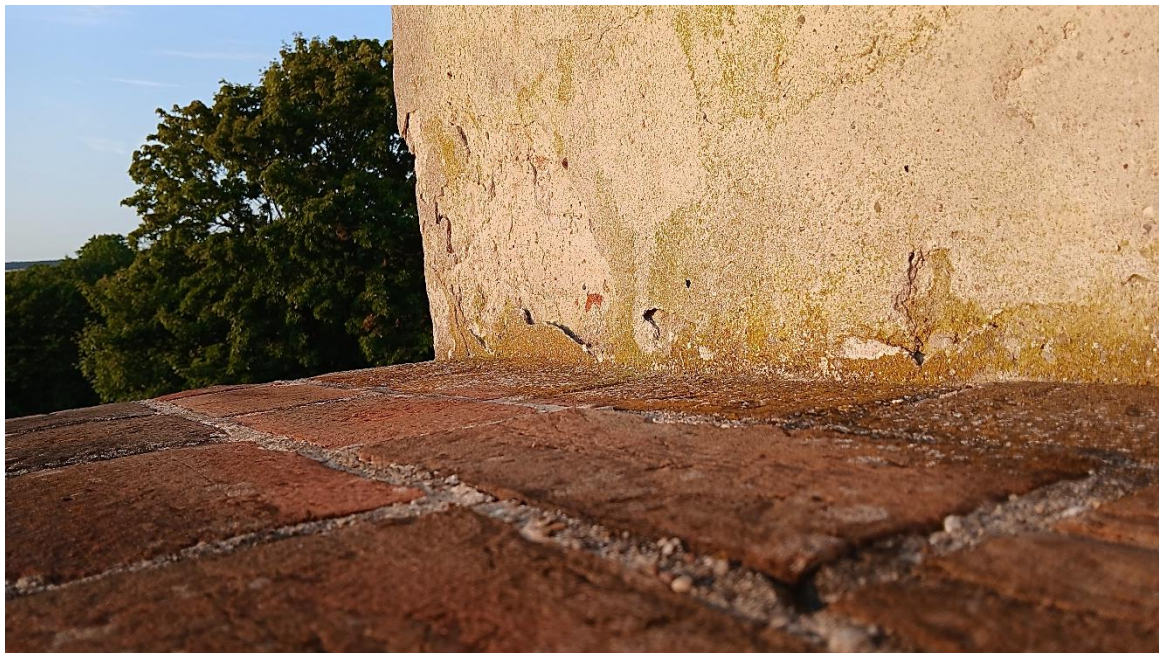
Durch grobe Baufehler kann das Wasser hier in das Mauerwerk der Alten Münze eindringen und selbst diese starke Wand bis nach innen durchfeuchten. Ein länger bekanntes Problem, dass sich nun auf die Innenwand der Gaststätte auswirkt und zu Ausblühungen im Wandputz führt.

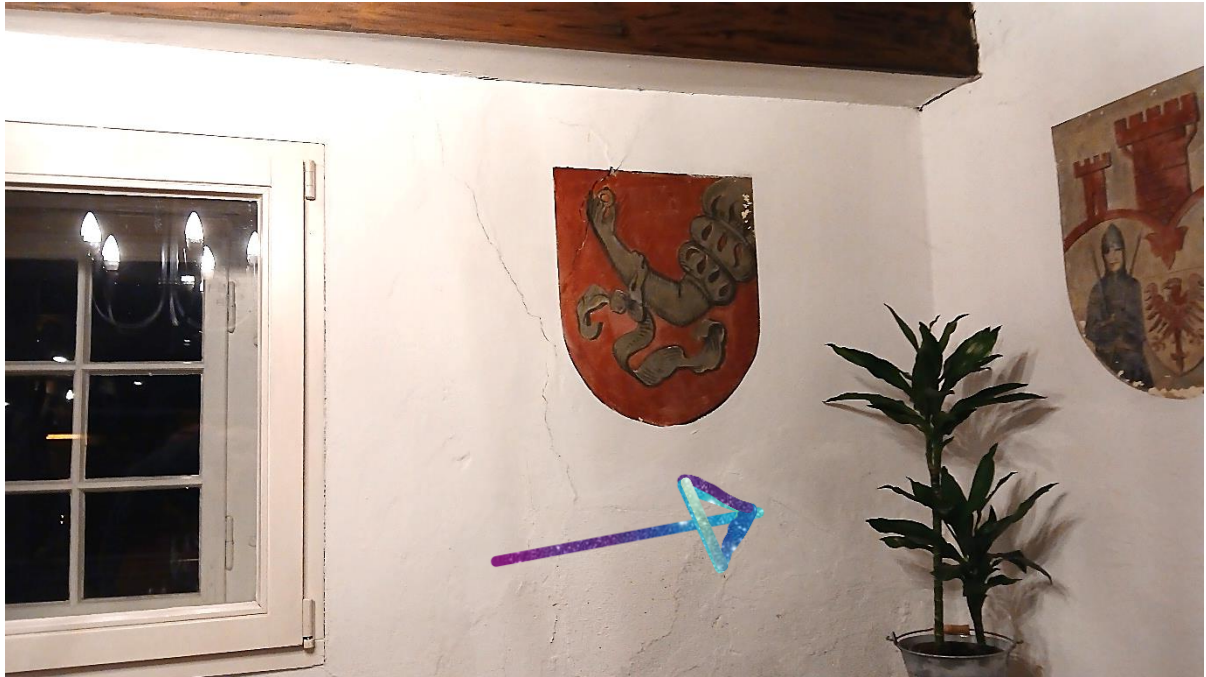
Die Durchfeuchtung der Wandecke ist mit bloßem Auge zu erkennen.

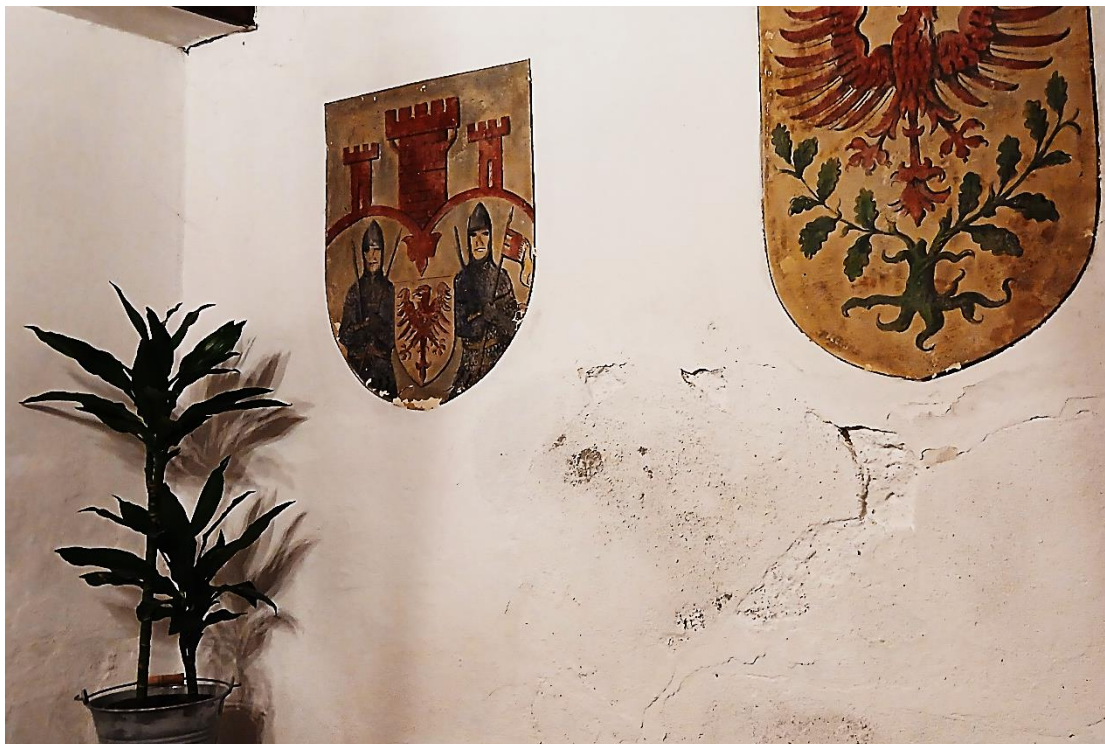
Die Schäden sind gravierend und greifen bereits die alten Wappen an.

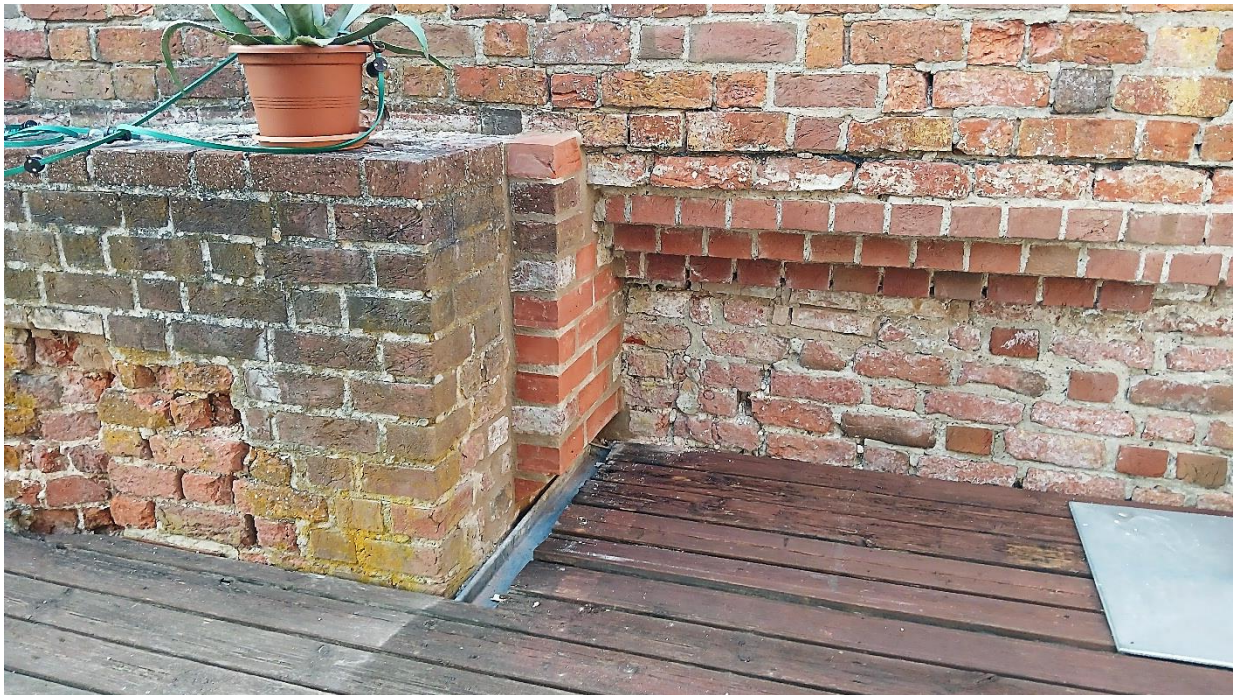
Auch ein teures Aus flicken der Nordmauer im Bereich der Terrasse nutzt nichts – wenn die Ursache nicht angegangen wird – das eindringende Regenwasser.

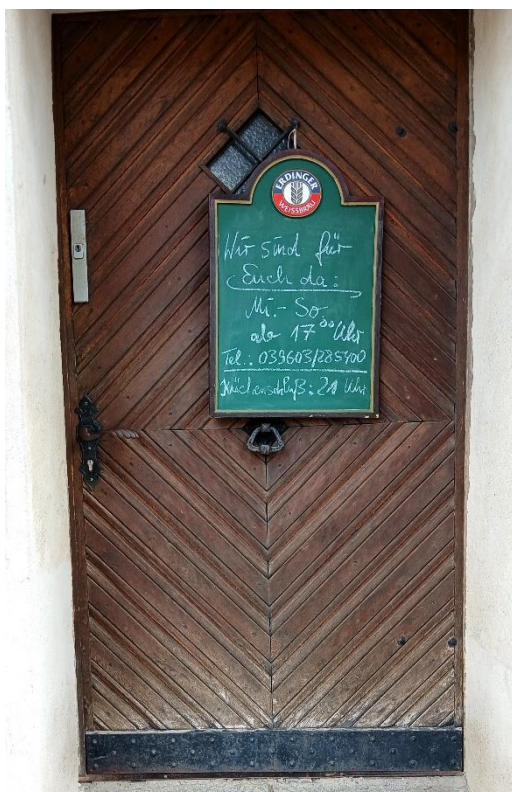
Das Zuhängen der historischen Haustür mit einem „Pappschild“ – zeugt auch nicht grade von einem Gefühl für das Denkmal - Burg.

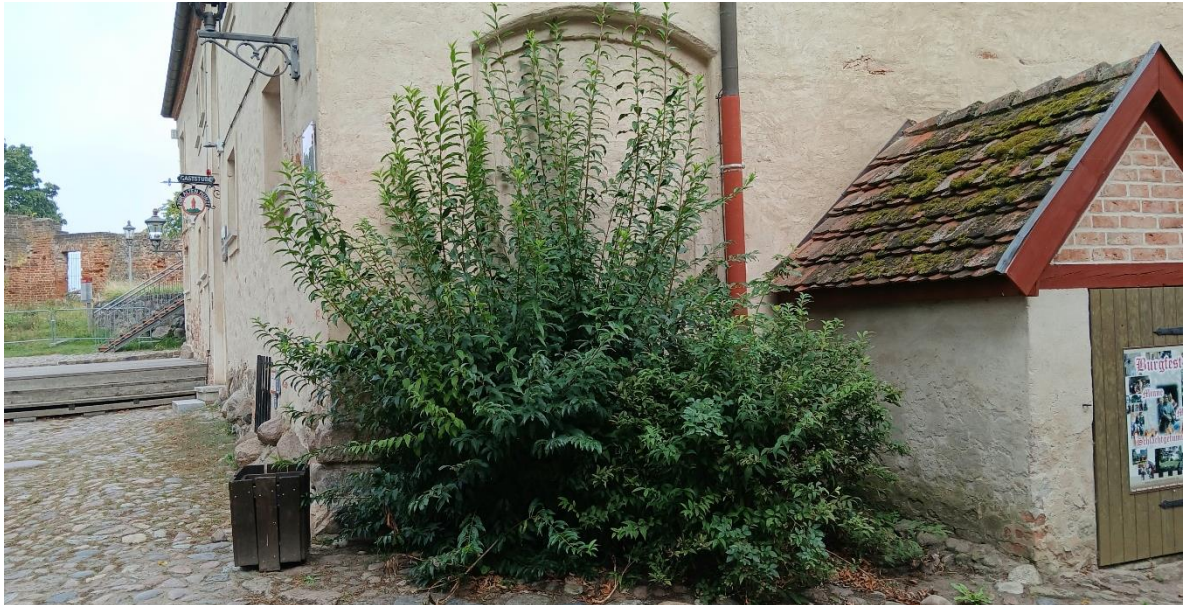
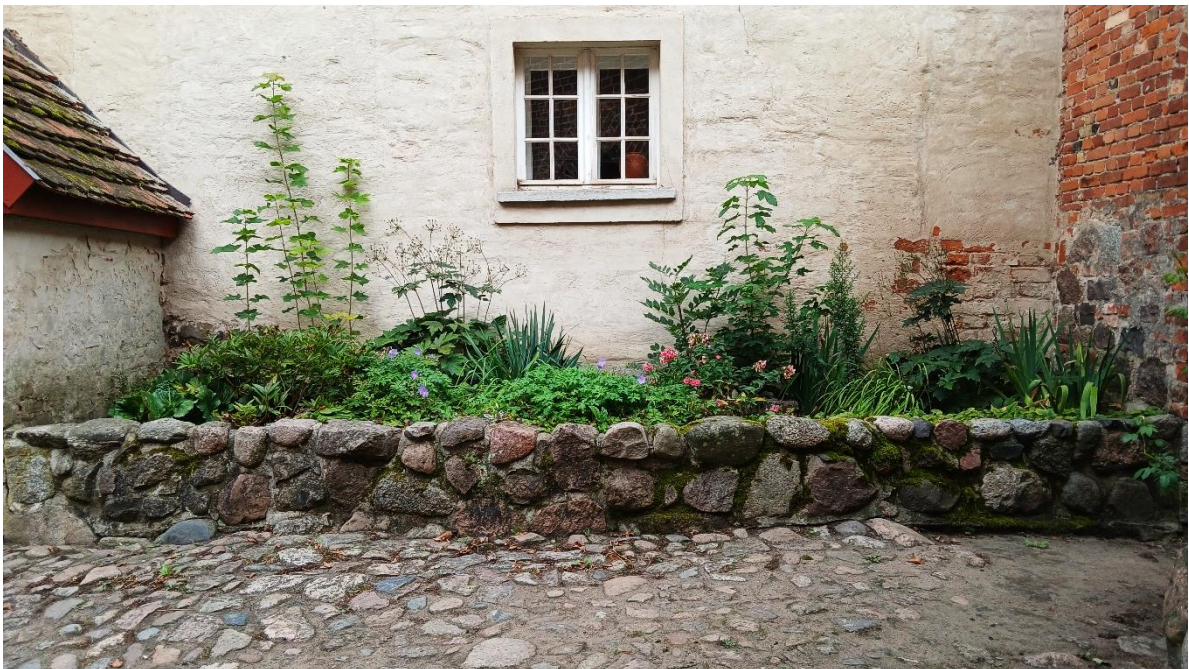
Die Bäume gehen auch ins 3. Jahr und die Feuchteschäden in der rechten Ecke sind auch bemerkenswert.
