Top 8.2.1 Haushalt 2026 im Tätigkeitsbereich des Ausschusses (Beschluss in SV 17.12.25)

Auflistung von Schäden an und in der Burganlage Burg Stargard.

Anlass: Begehung der Burg am 16. Juli 2025 durch die Mitglieder des Ausschusses für Wirtschaft Kultur und Soziales.

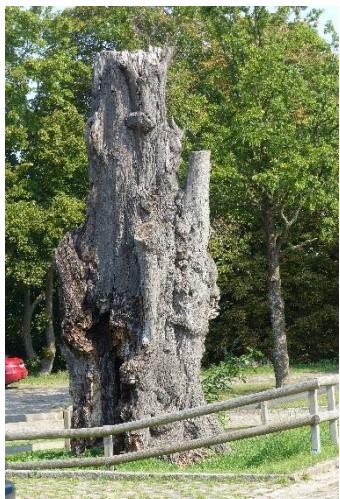
Die völlig abgestorbene Linde im Hinteren Parkplatzbereich, muss dringend auf die Seite gelegt oder abgestützt werden. Die Standsicherheit dieses Biotopes ist nicht mehr gegeben. Es ist Lebensraum geschützter Insekten. Es sollte der NABU in die Aktion eingebunden werden.

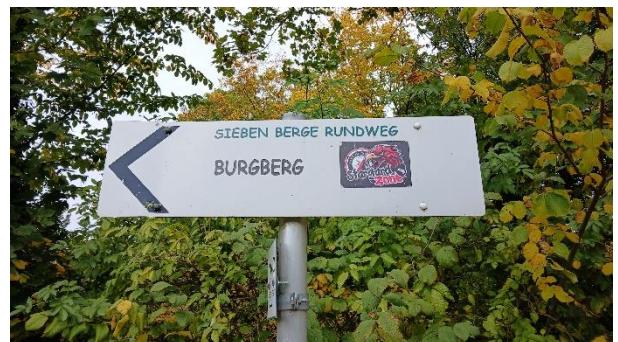
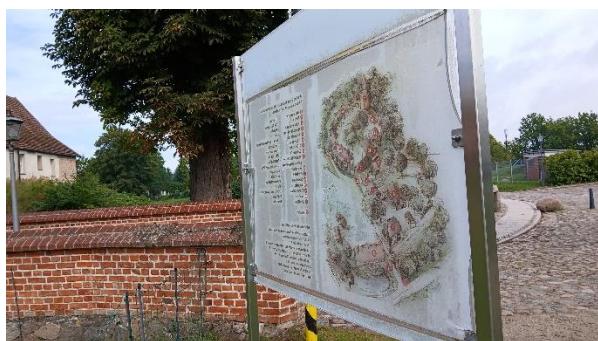
Viele der Wegweiser, auch im Stadtgebiet, sind verunstaltet durch Aufkleber und teils verschmutzt.

Die Infotafel vor der Burg ist in einem schlechten Zustand.

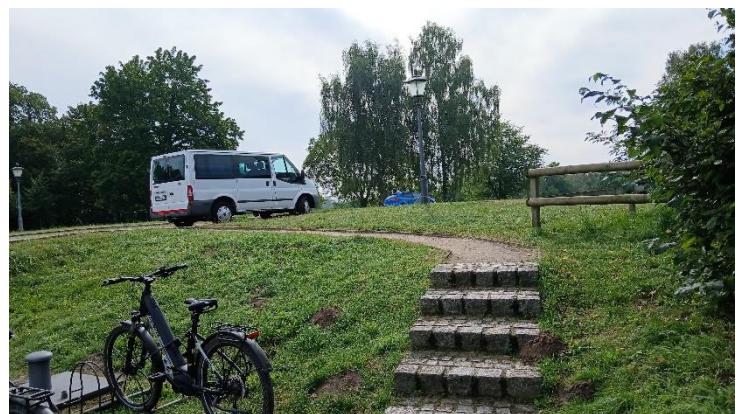
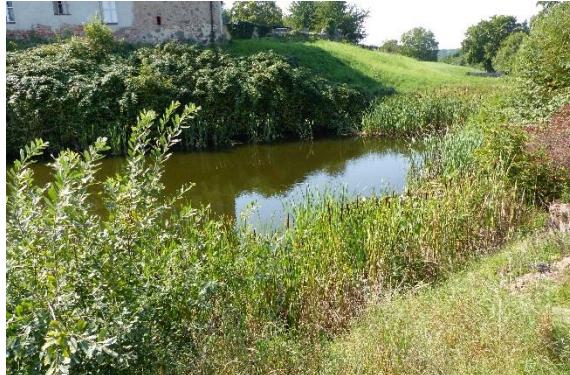
Die Treppe zum Parkplatz sollte schon vor Jahren einen neuen Handlauf bekommen und der Weg mit Brechsand aufgefüllt werden. Der Fahrradständer genügt längst nicht mehr den heutigen Ansprüchen.

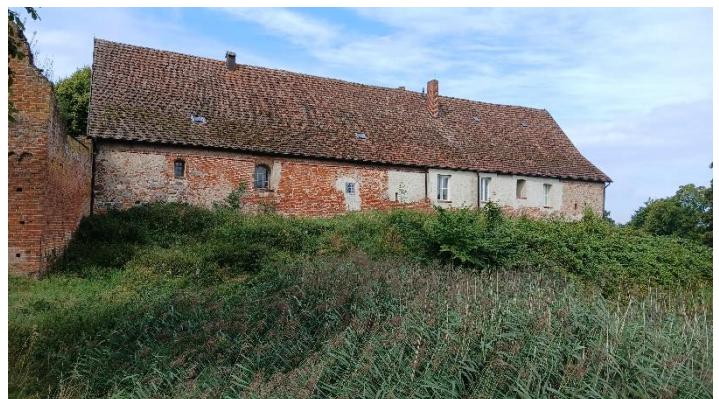
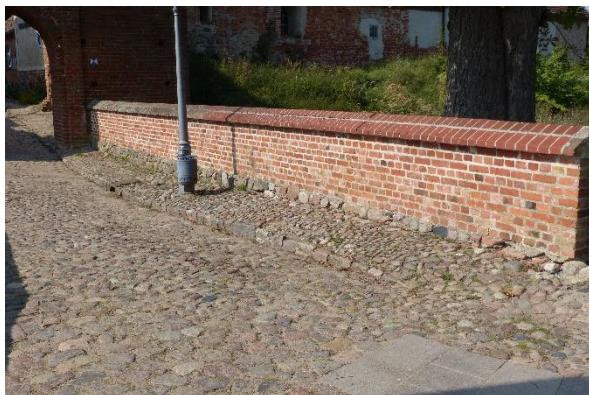
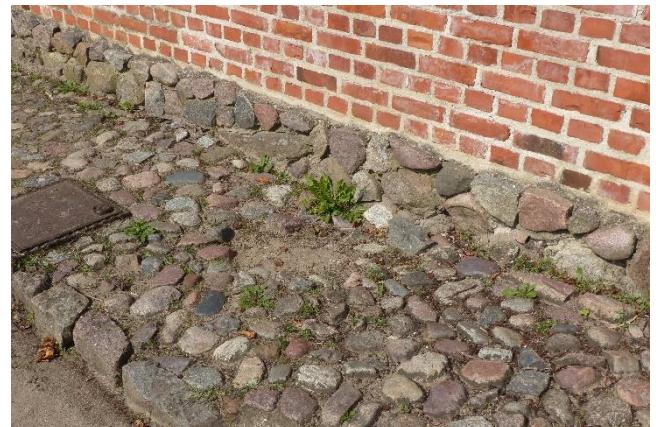
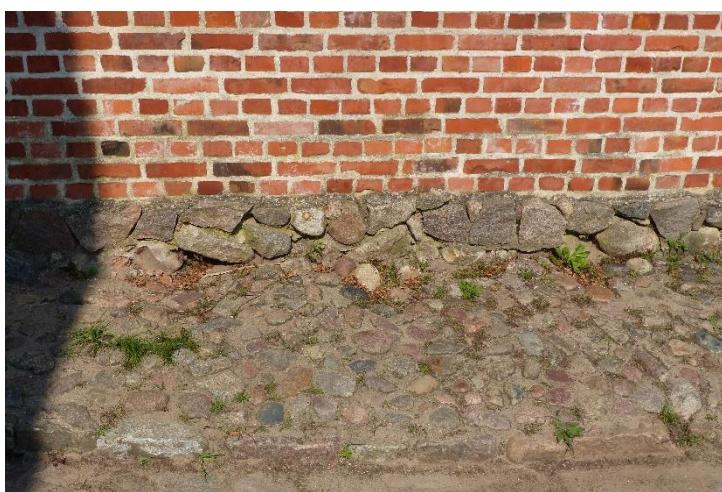
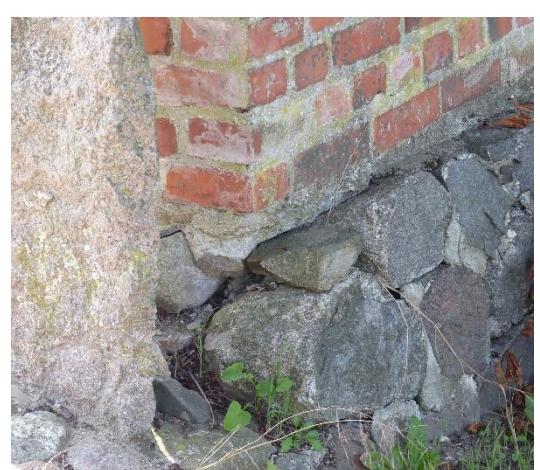
Der Burgteich versandet und wächst zu.
Langfristig sollte auch eine
Entschlammung geplant werden.

Im Bereich der Brücke gibt es starke Absenkungen des Pflasters und Unterspülungen der Zwingermauern.

Die Kastanie auf der Teichseite hebt die Mauer und verursacht eine zunehmende Rissbildung.

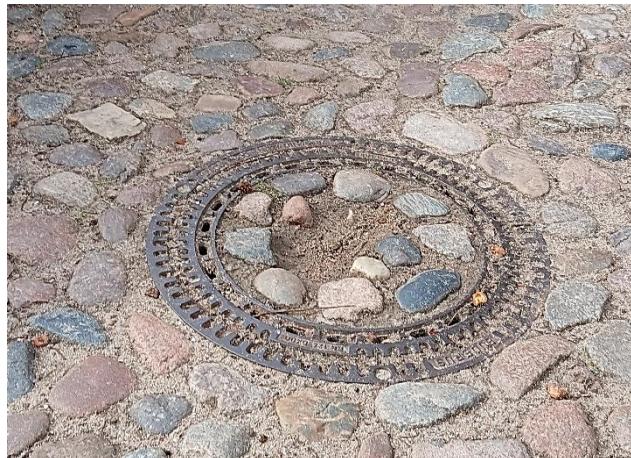
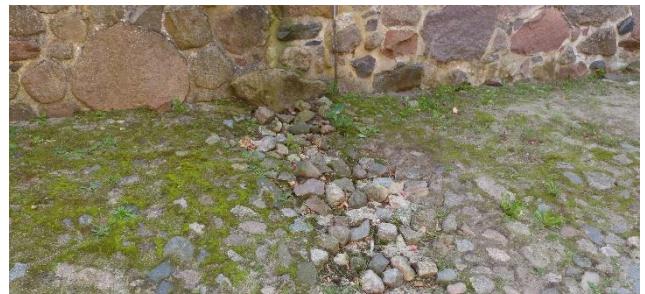
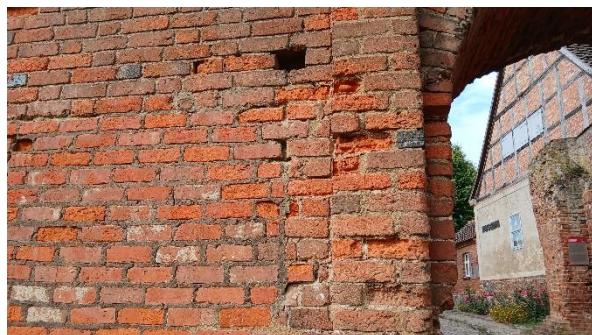
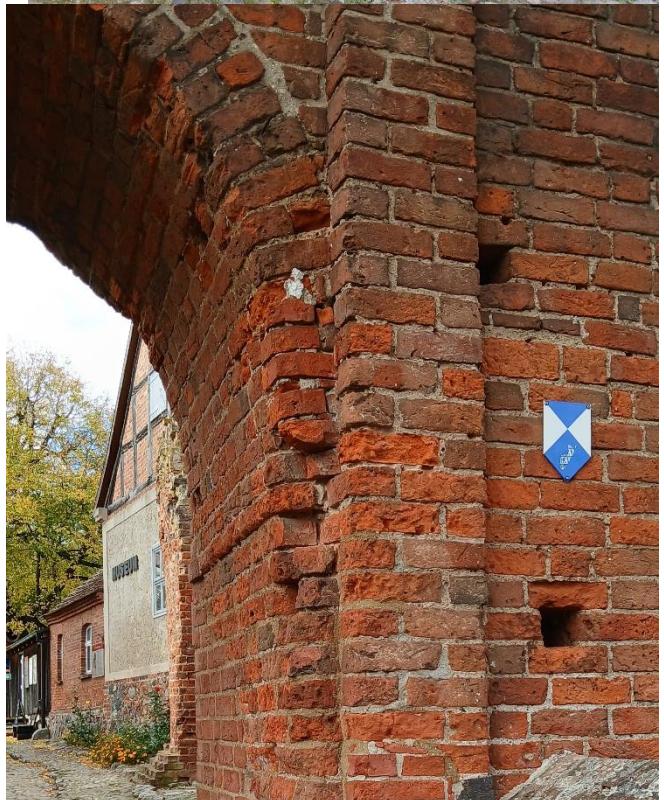
Dringender Sanierungsbedarf am Unteren Tor. Fortschreitender Substanzverlust.

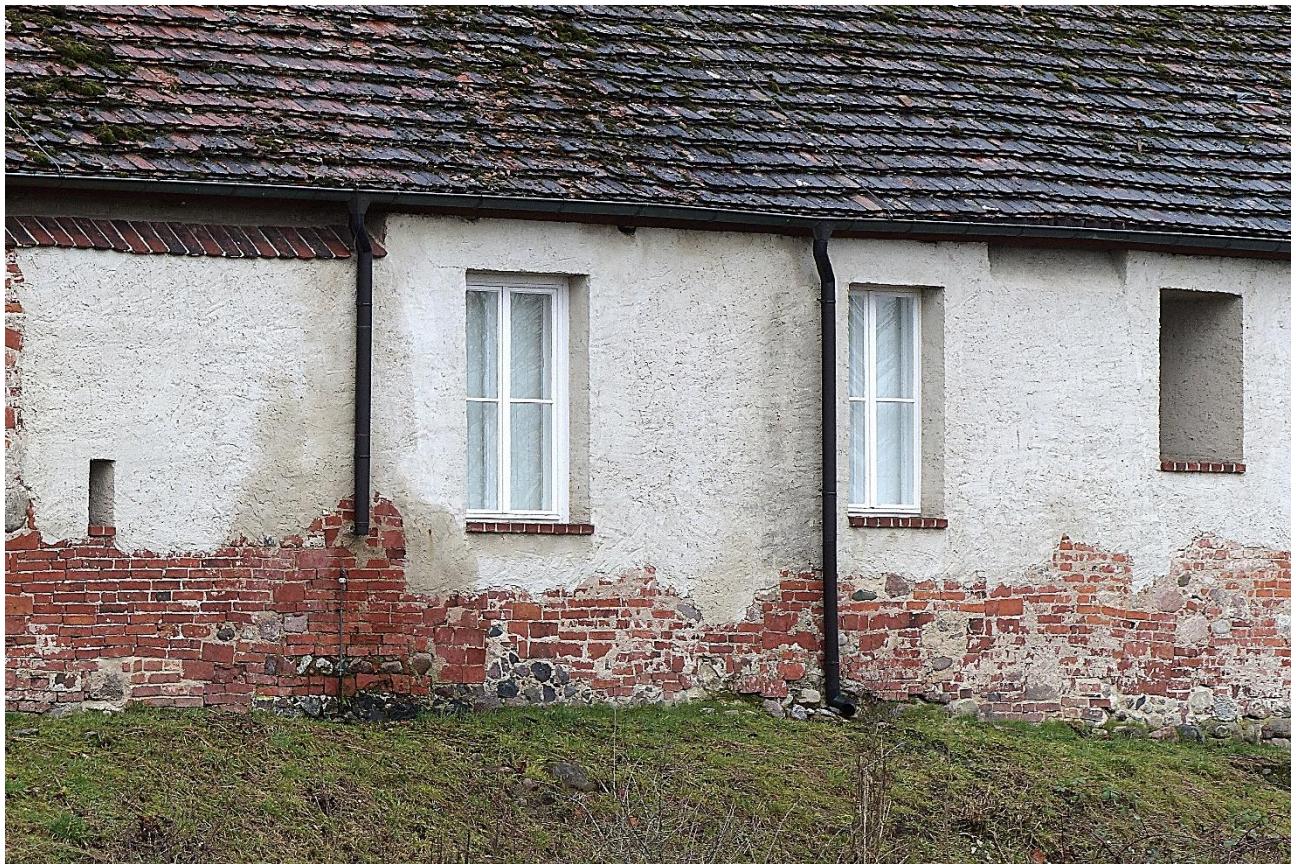
Seit über 3 Jahren kaputte und verstopfte Fallrohre am Marstall haben bereits zu starken Schäden geführt. Die Fundamente werden unterspült. Inzwischen ist auch das mittlere Fallrohr kaputt.

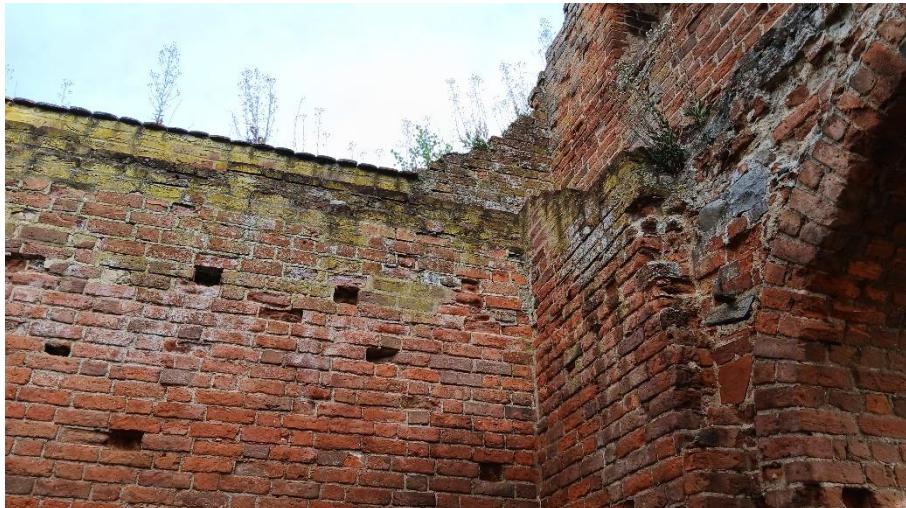
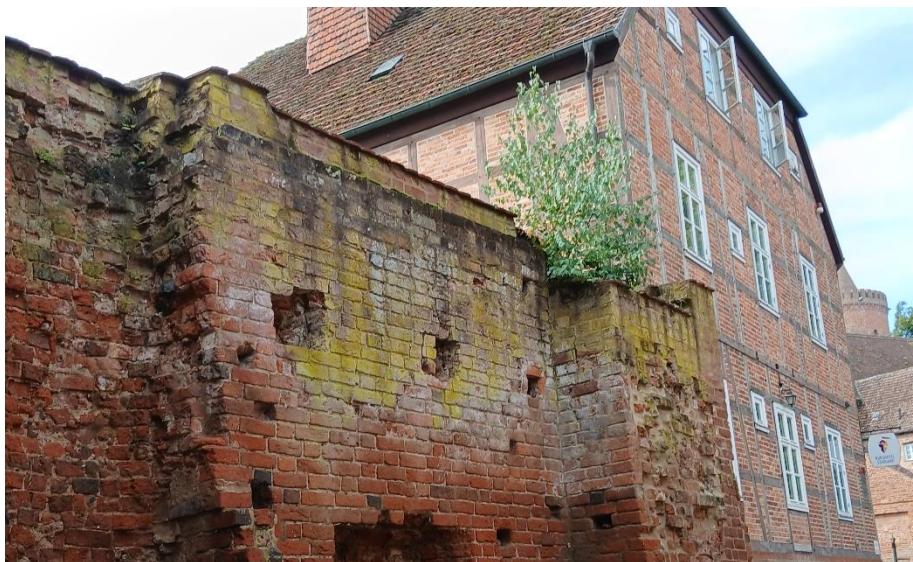
Unkraut und junge Bäume wachsen auf den Mauern des Unteren Tores und zerstören das Mauerwerk.

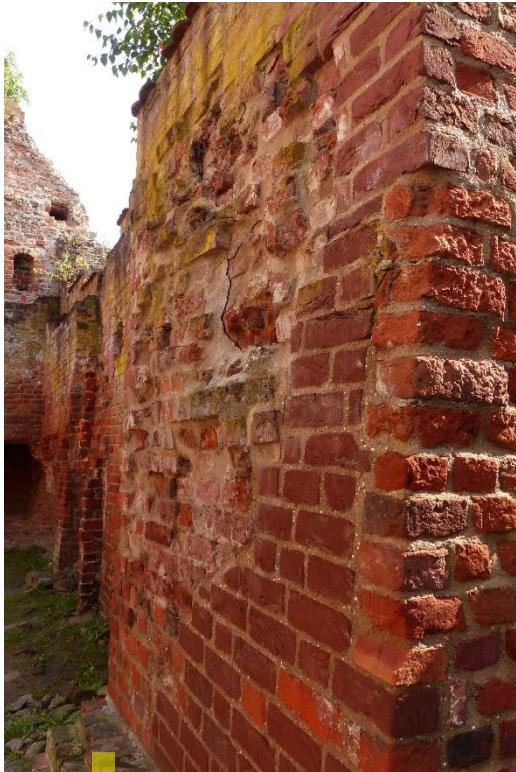
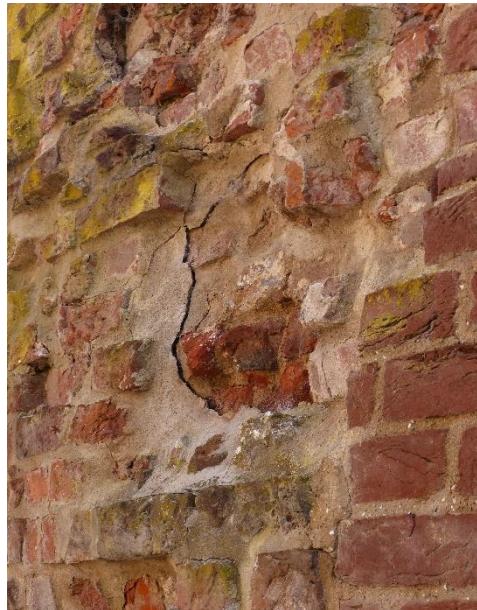
Größere Mauerteile eines Pfeilers des
Unteren Tores lösen sich Gefährlich vom
Untergrund.

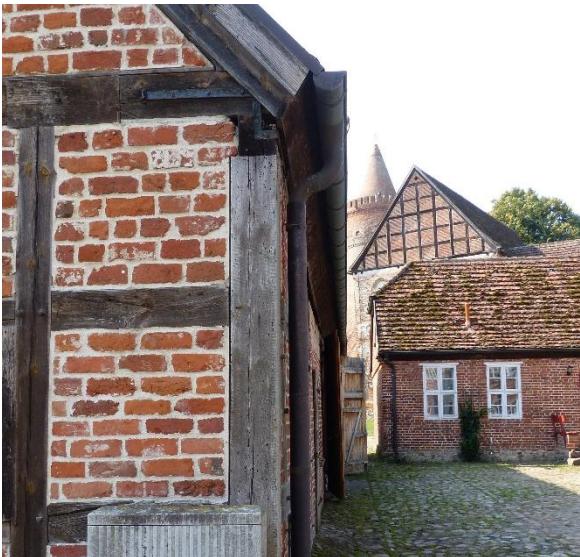
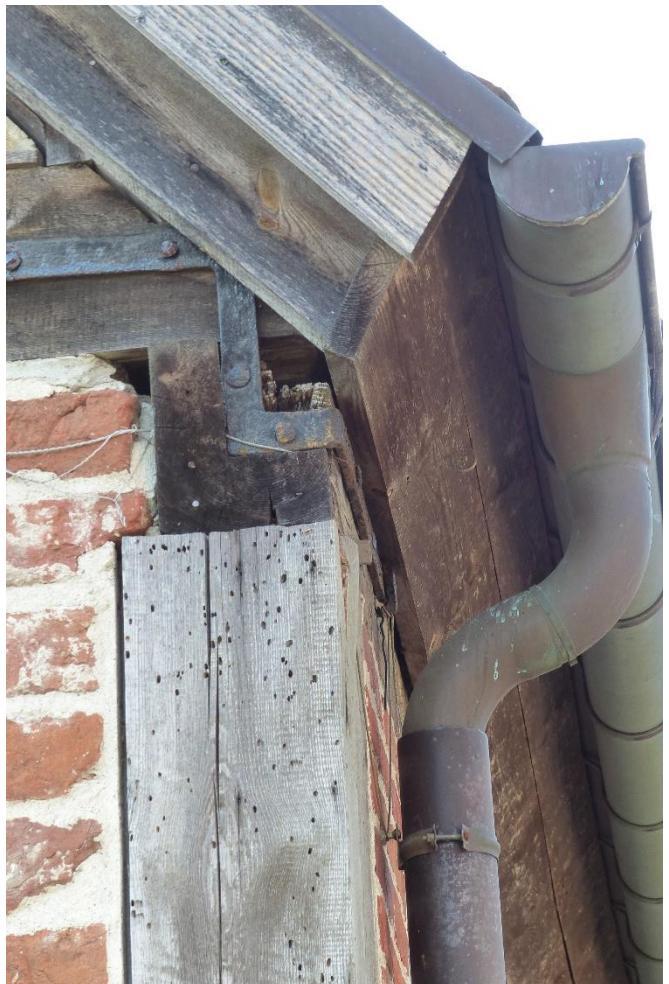
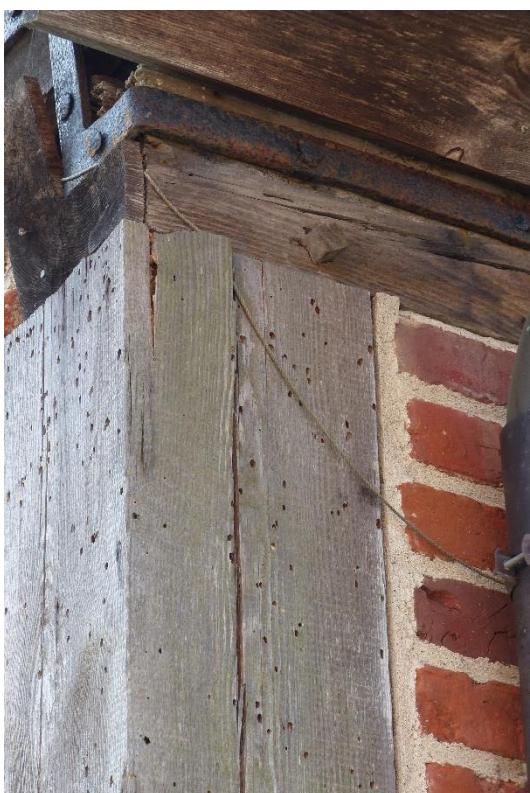
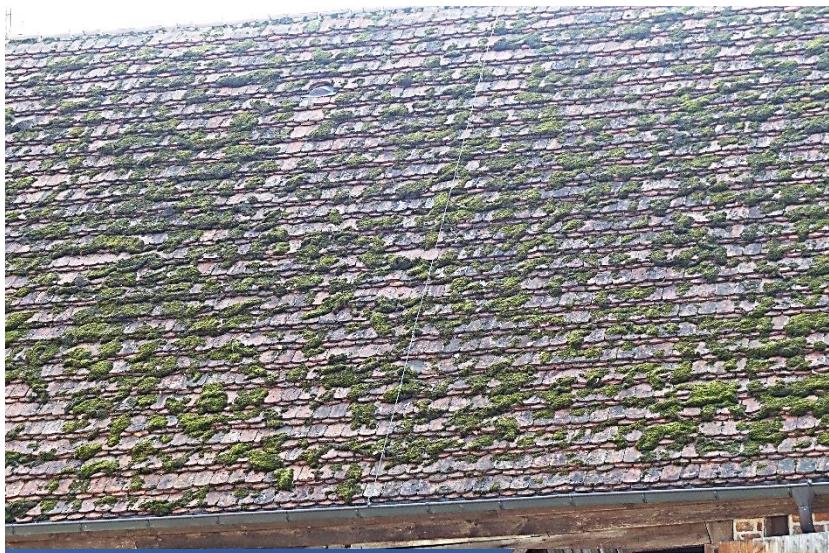
Dieser Eckbalken der Querdielenscheune ist vom Hausbock total zerfressen und Hat keine Tragfähigkeit mehr. Es besteht die akute Gefahr des Wegbrechens.

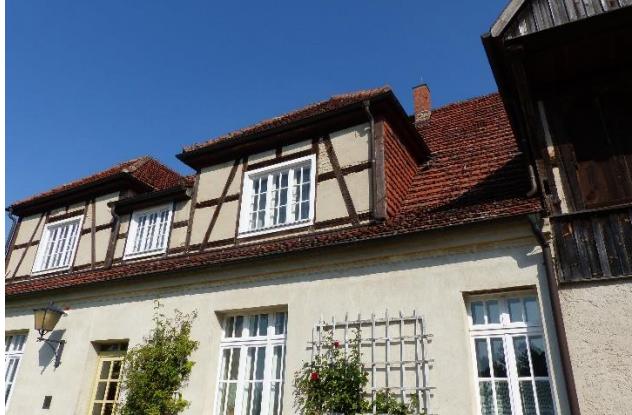
Alle nördlich und westlich gelegenen Dächer der Burg sollten dringend abgekärchert und vom Moos befreit werden.

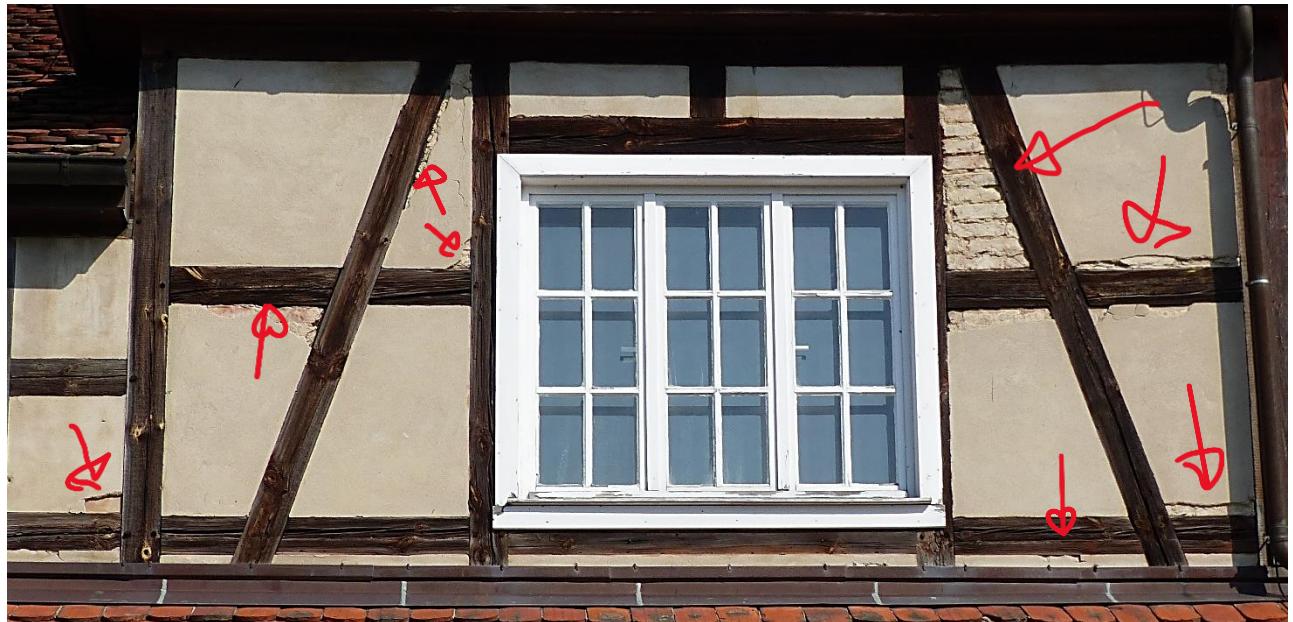
... An beiden Dachausbauten des Museums senkt sich das Fachwerk. Die Spannungen sprengen ganze Bereiche des Putzes ab. Die Gründe sind eindringendes Regenwasser, dass die Lagerbalken faulen lässt.

Die Flecken an den Decken der Räume darunter werden jedes Jahr größer und die Tapete löst sich ab.

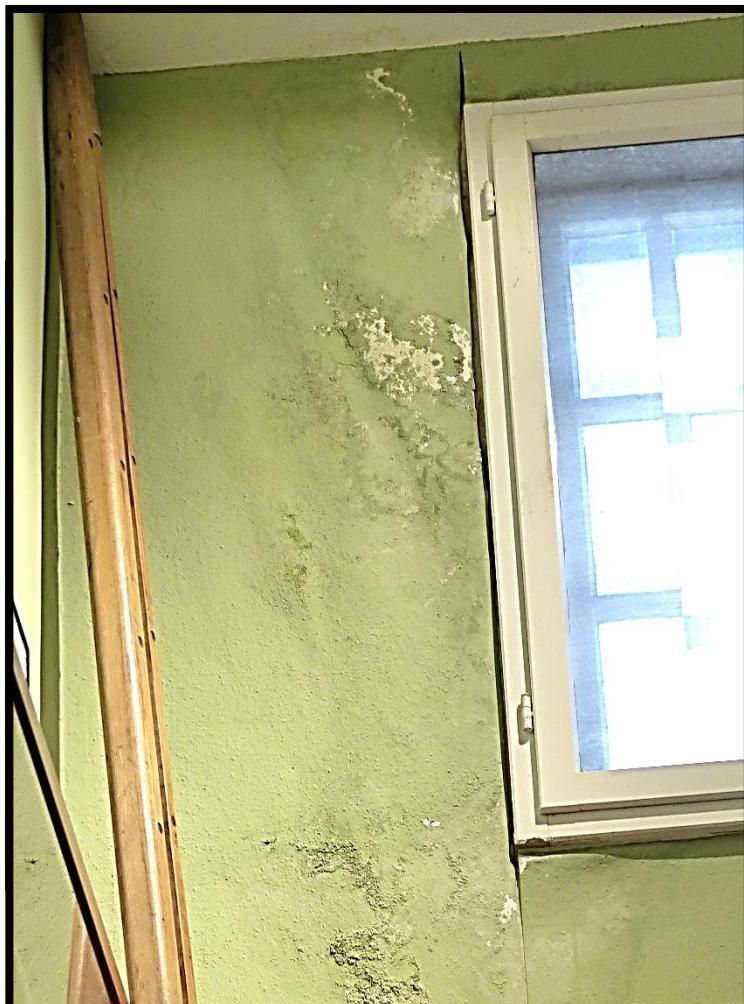
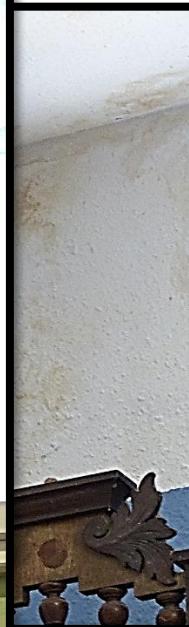
Sichtbare Wasserschäden
im Treppenhaus.
Mit

Schimmelbildung. Seit 3 Jahren bekannt und für jeden Museumsbesucher erlebbar.

An der linken Wand bricht der Putz – durch den absinkenden Balken.

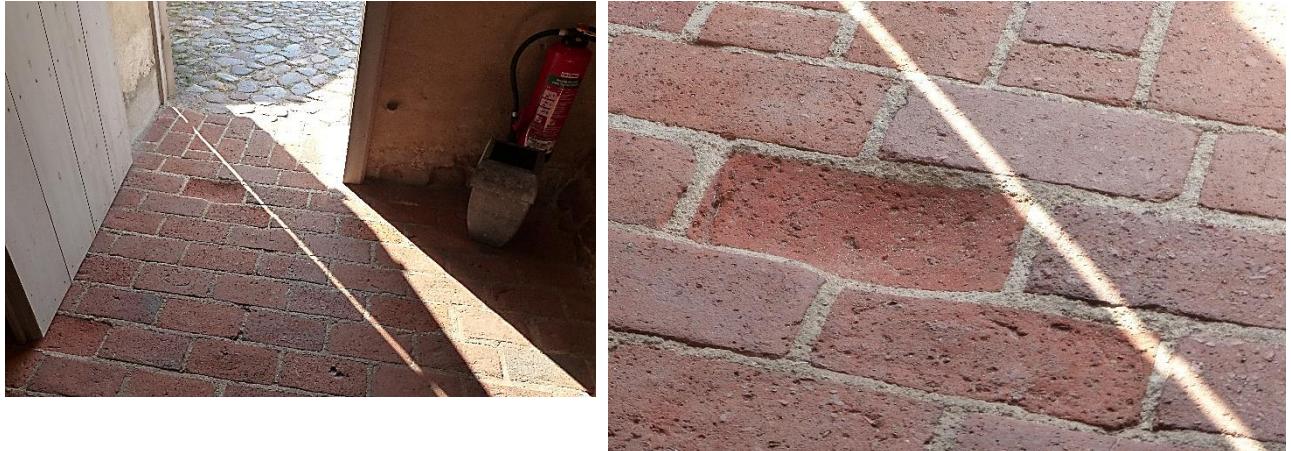
Einige der Fußbodensteine im Eingangsbereich bilden seit längerem eine Stolpergefahr und sollten zeitnah Ersetzt werden.

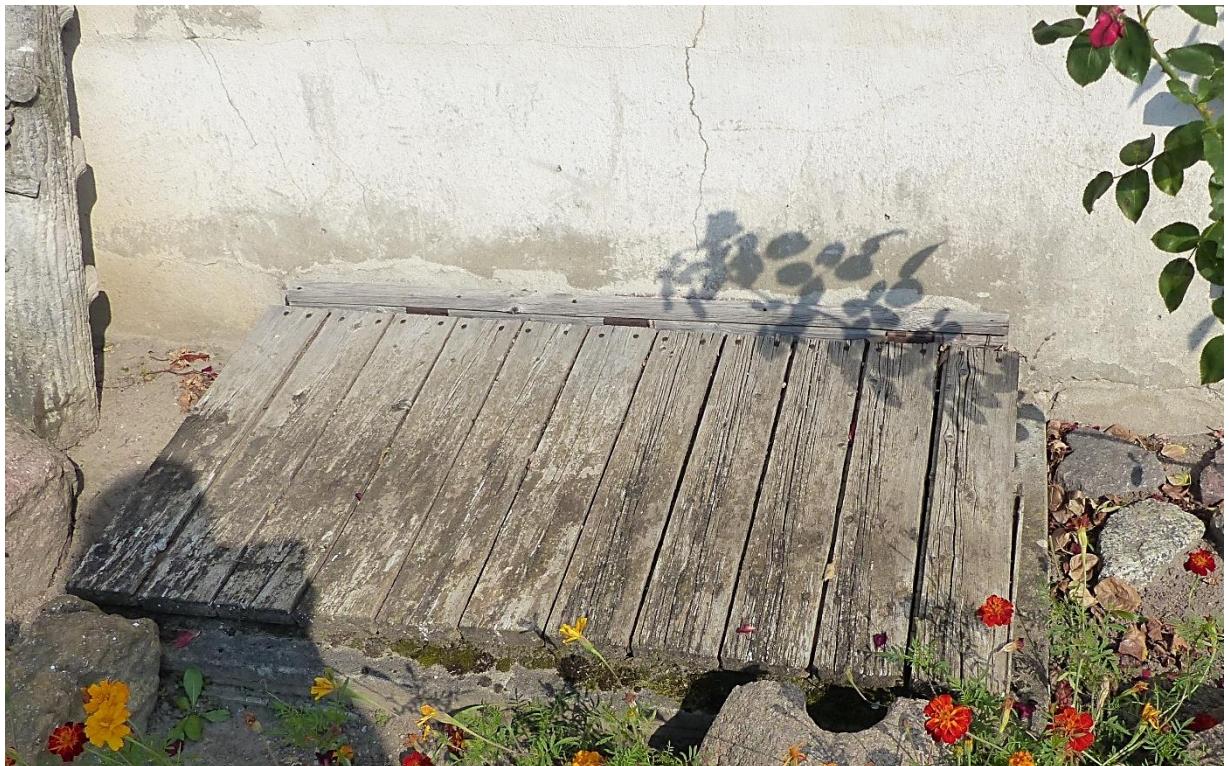
Nicht nur die Abdeckung des Lichtschachtes zum Keller benötigt eine Generalüberholung, sondern auch die Diensteingangstür.

Die Holzfenster brauchen auch dringend mal wieder Farbe.

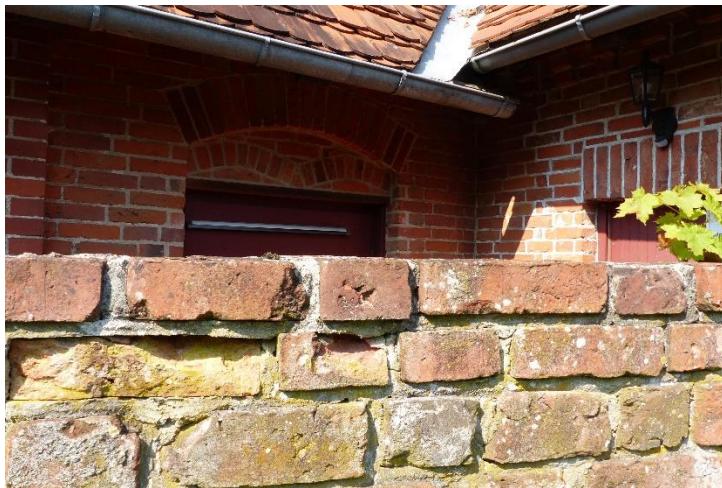
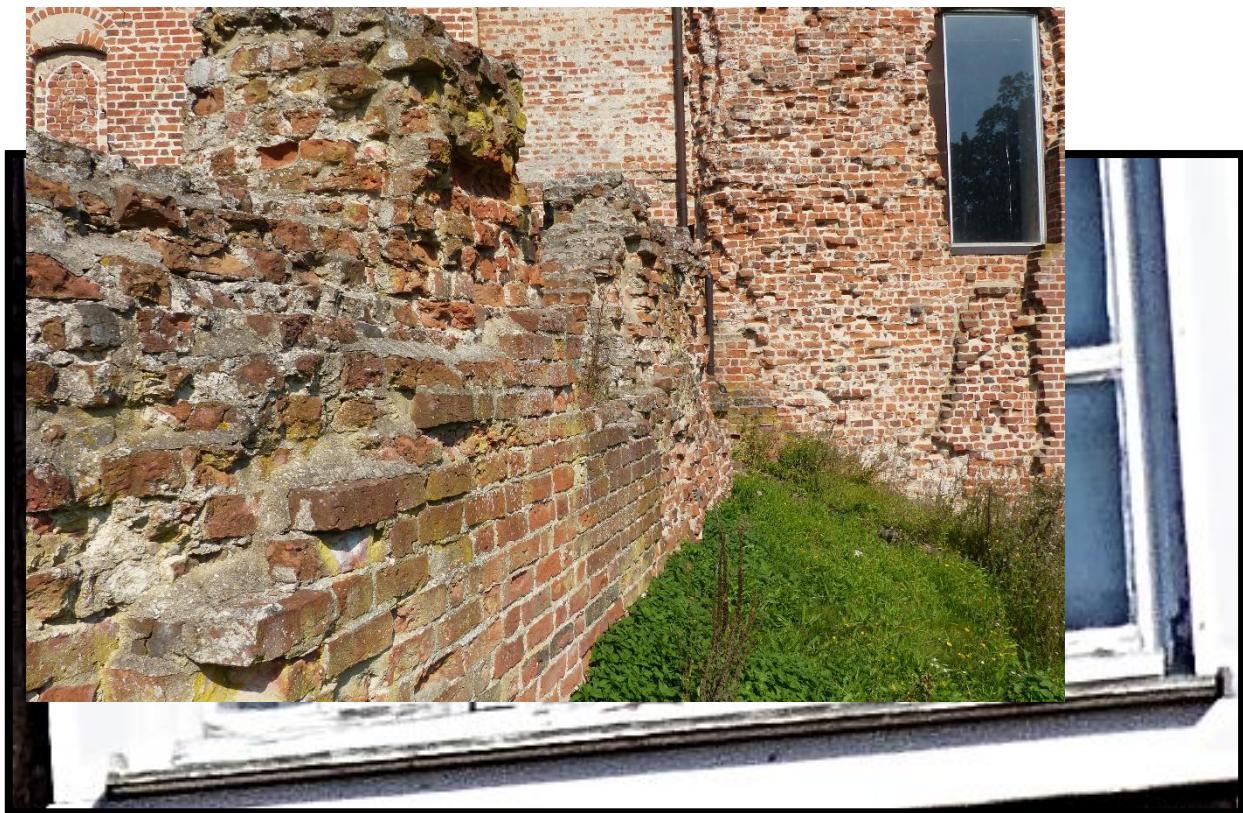
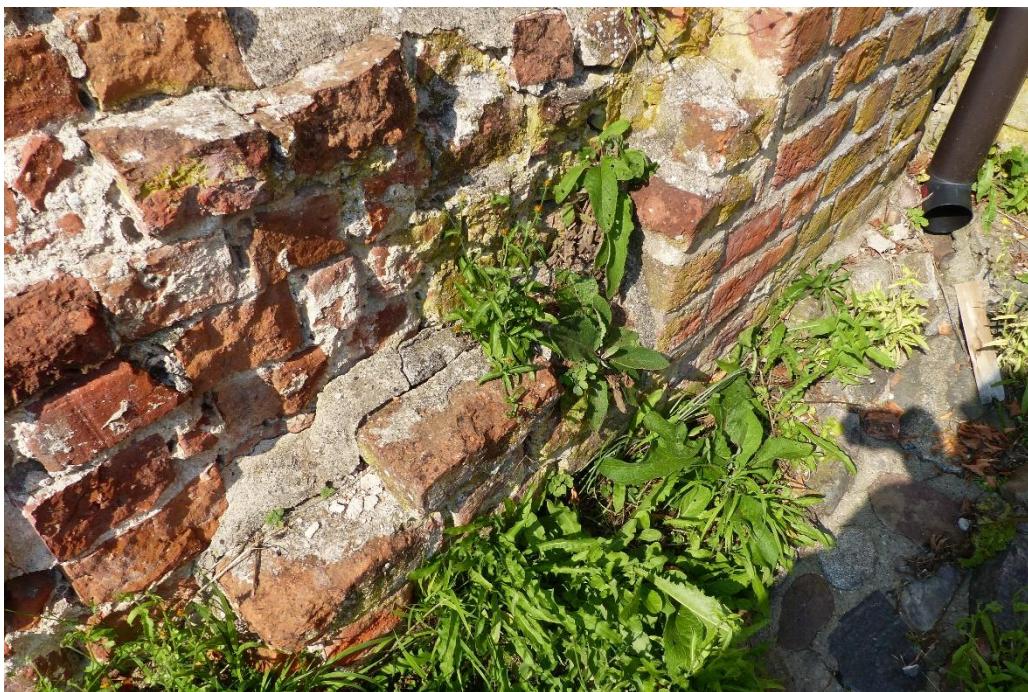
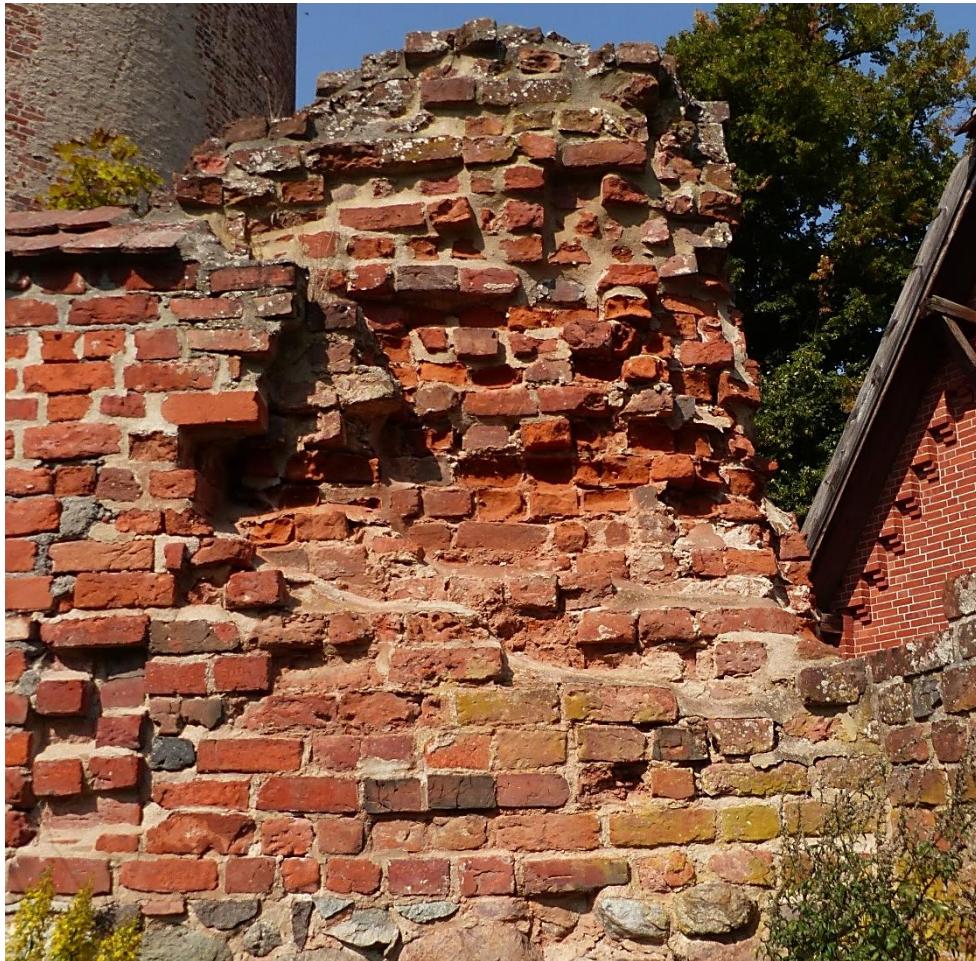
Die Südmauer bröckelt in immer stärkerem Maße.

Die Sicherungsmaßnamen sind nun schon mehr als 15 Jahre her.

Und auf diesen Mauern klettern auch Kinder umher. Hier besteht Sicherungspflicht durch den Eigentümer.

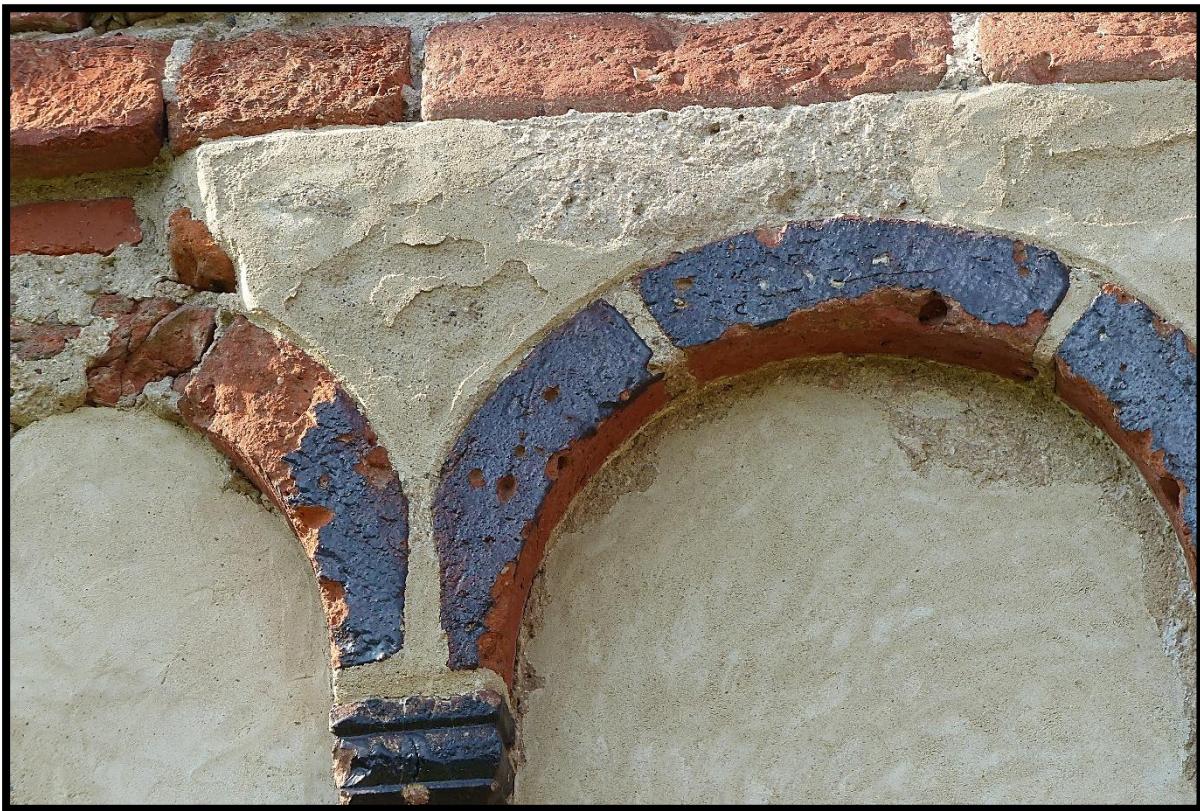
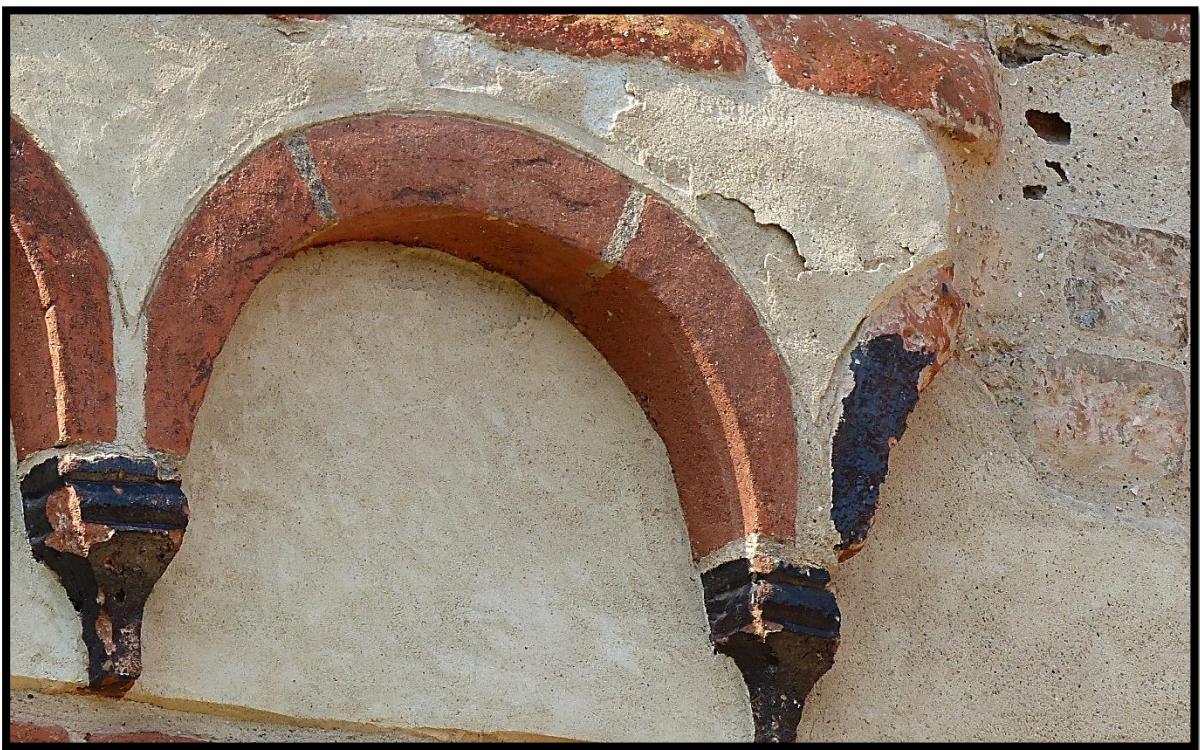
Architekturelemente wie diese romanischen Rundbögen, aus der Zeit um 1260, sind in akuter Gefahr.

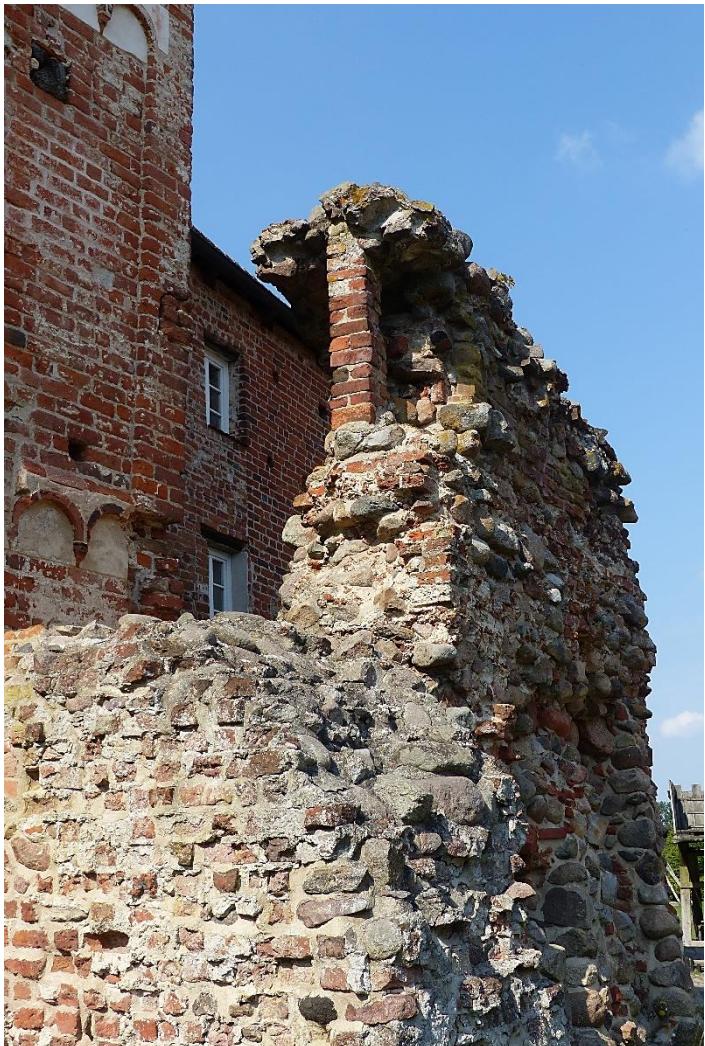
Die Ruine des Geschützturmes, um 1500, bedarf der dringenden Sanierung. Es ist nicht die Frage ob – sondern wann hier ein Unglück geschieht.

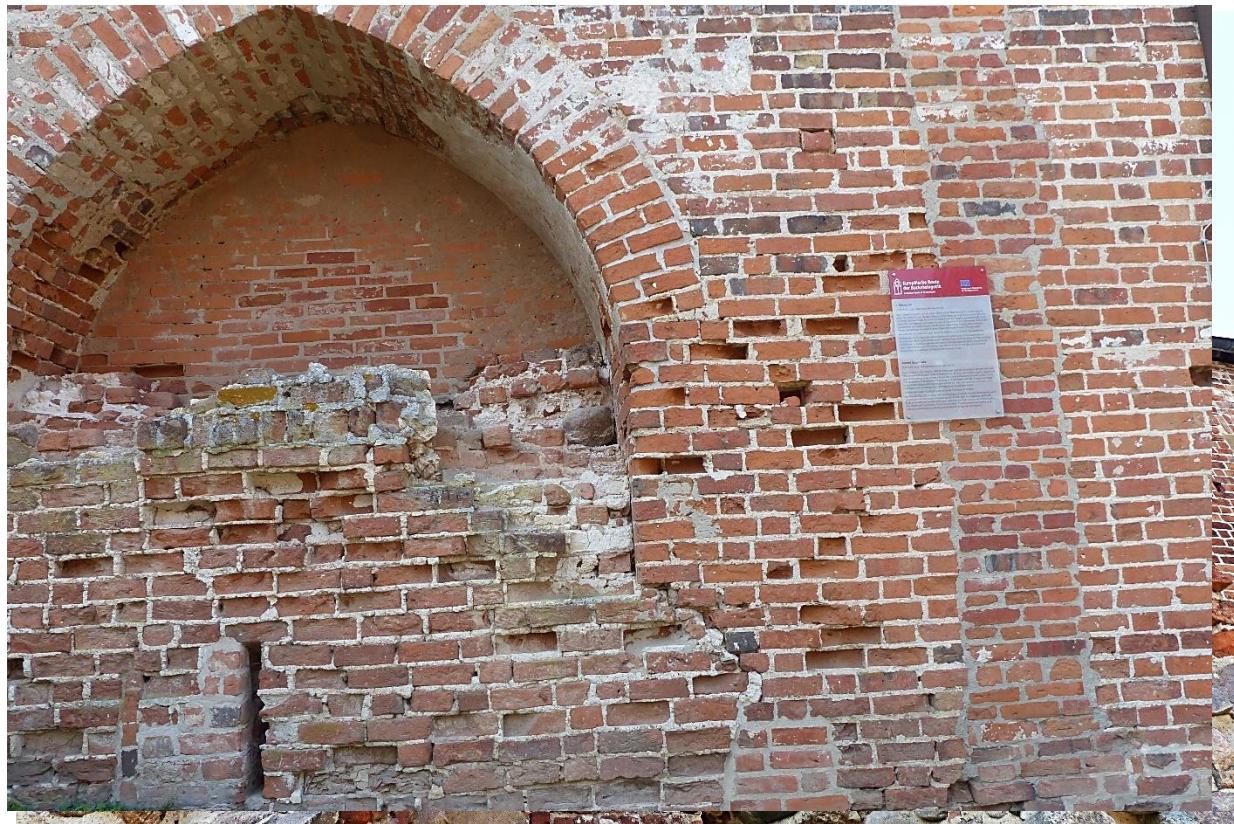
Starke Substanzverluste auch am 2. Oberen Tor. Hier muss dringend das Mauerwerk ausgebessert werden – damit dort keiner mehr hinaufklettern kann.

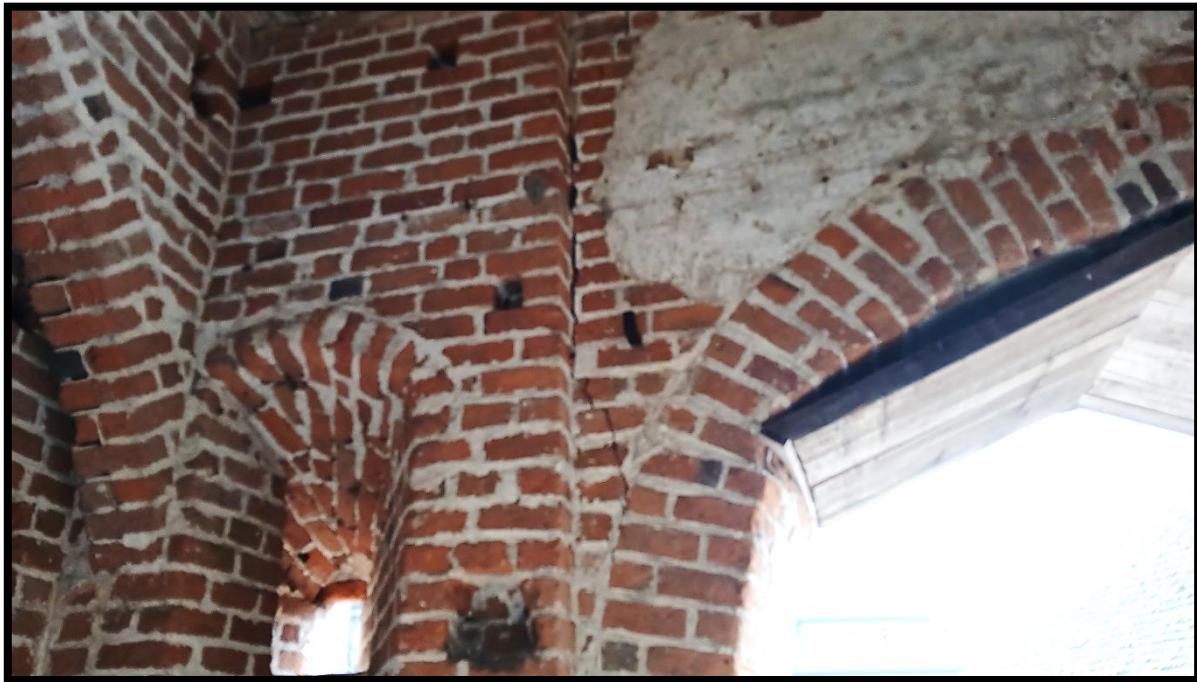
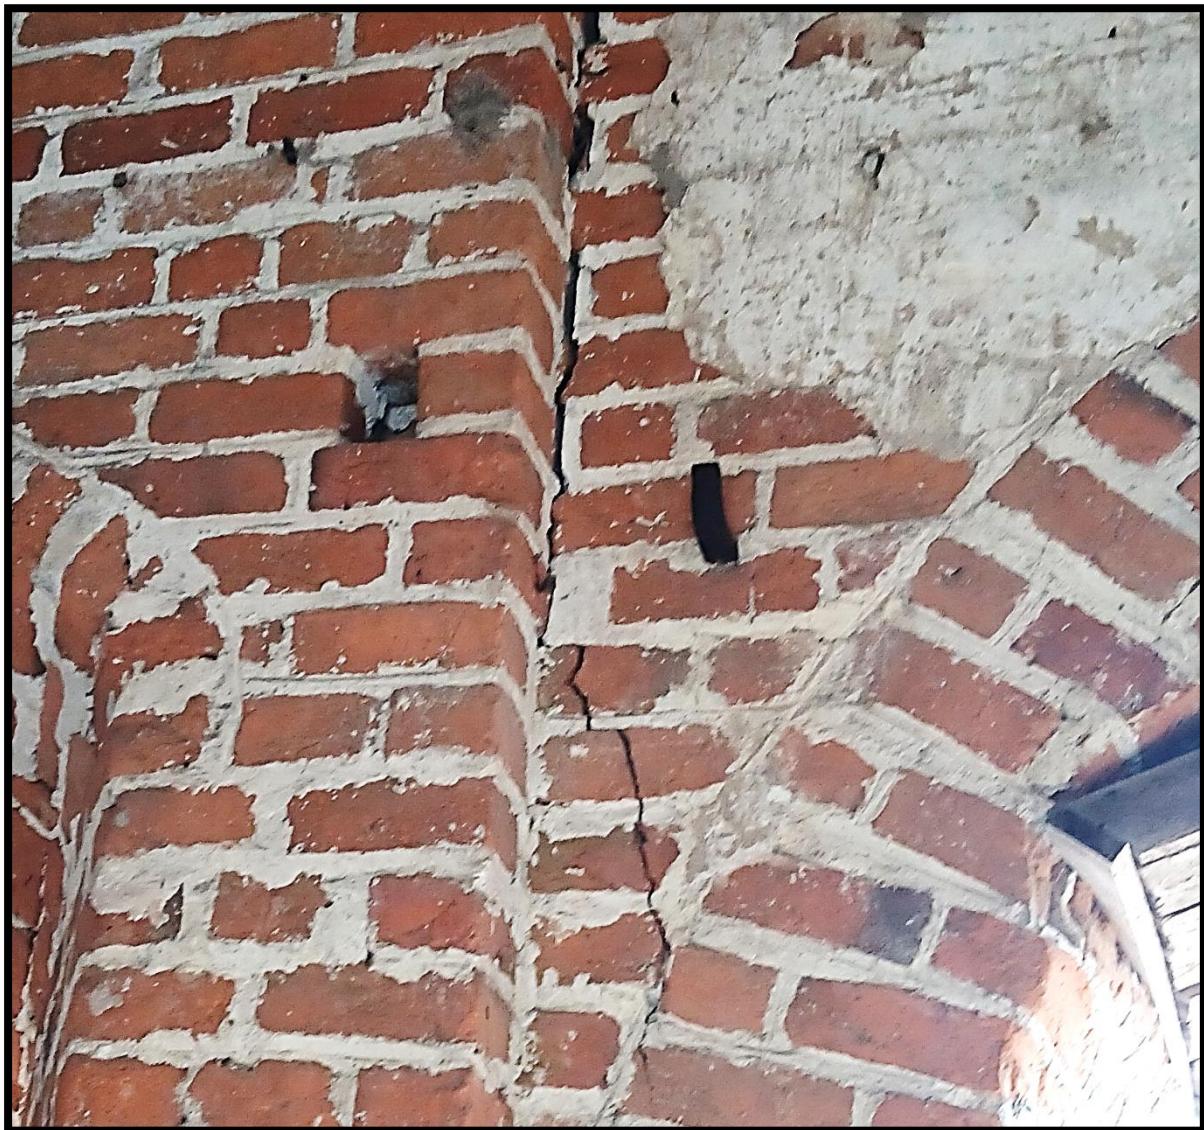
Das 3. Obere Tor nimmt zunehmend Schaden durch schwere Fahrzeuge.

Dieser Riss war vor 5 Jahren kaum sichtbar, jetzt passt schon der kleine Finger hinein. Da die Mauern rechts und links der Durchfahrt keine unterirdische Verbindung haben und die Fundamente um 1520 teilweise in einen zugeschütteten Graben gesetzt wurden, kann in absehbarer Zeit ein großer Schaden eintreten. Diesen Sachverhalt sollte sich ein Statiker anschauen.
