Top 8.2.1 Haushalt 2026 im Tätigkeitsbereich des Ausschusses (Beschluss in SV 17.12.25)

Auflistung von Schäden an und in der Burganlage Burg Stargard.

Anlass: Begehung der Burg am 16. Juli 2025 durch die Mitglieder des Ausschusses für Wirtschaft Kultur und Soziales.

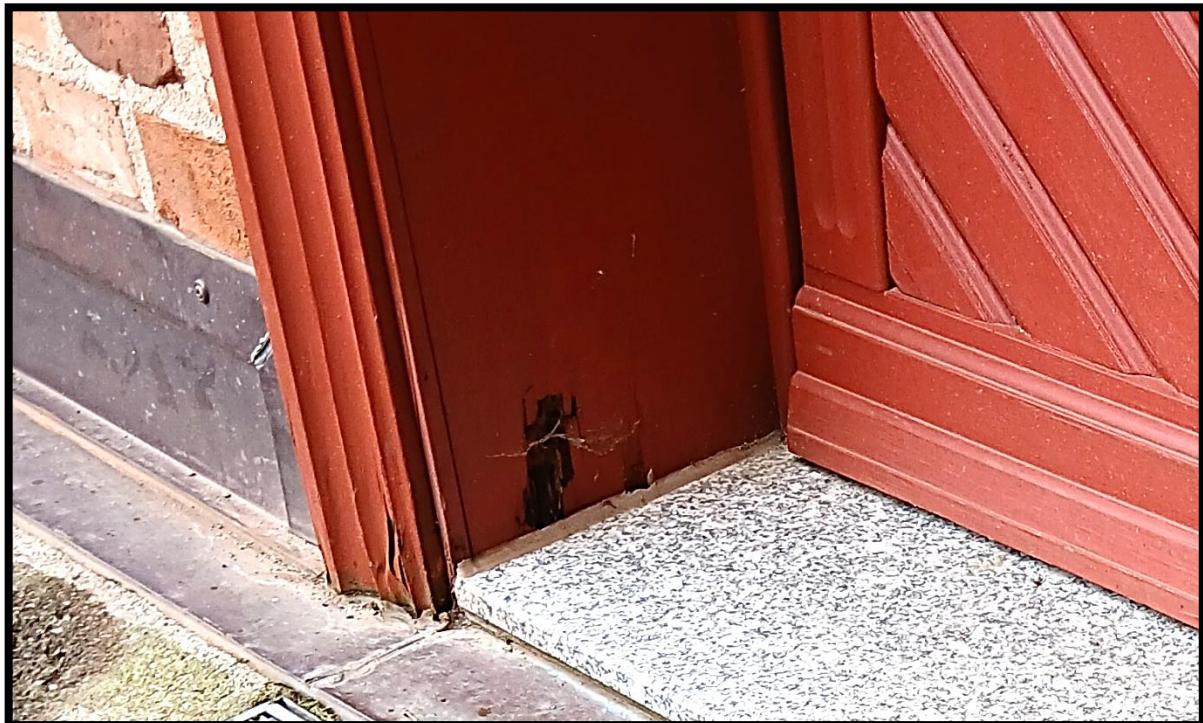
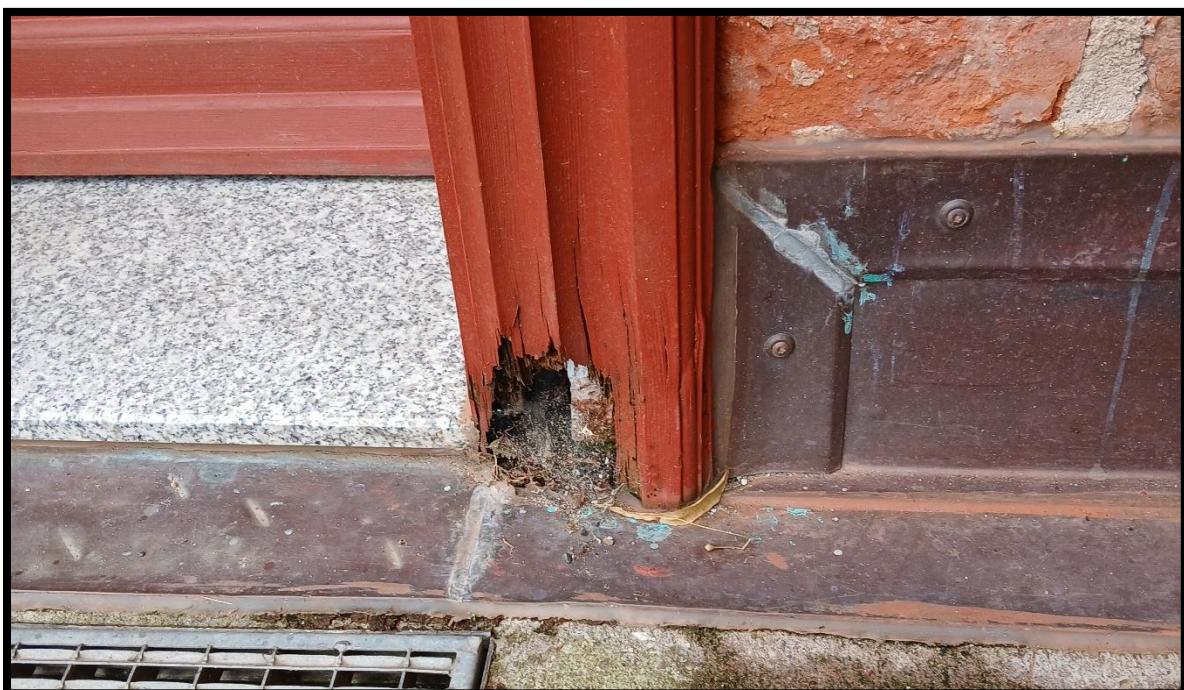
Die Fäulnisschäden an der Türzarge zum Damenflügel sind seit langem bekannt. Die Folgeschäden durch eindringendes Spritzwasser in den Untergrund - sind mit Sicherheit schon feststellbar.

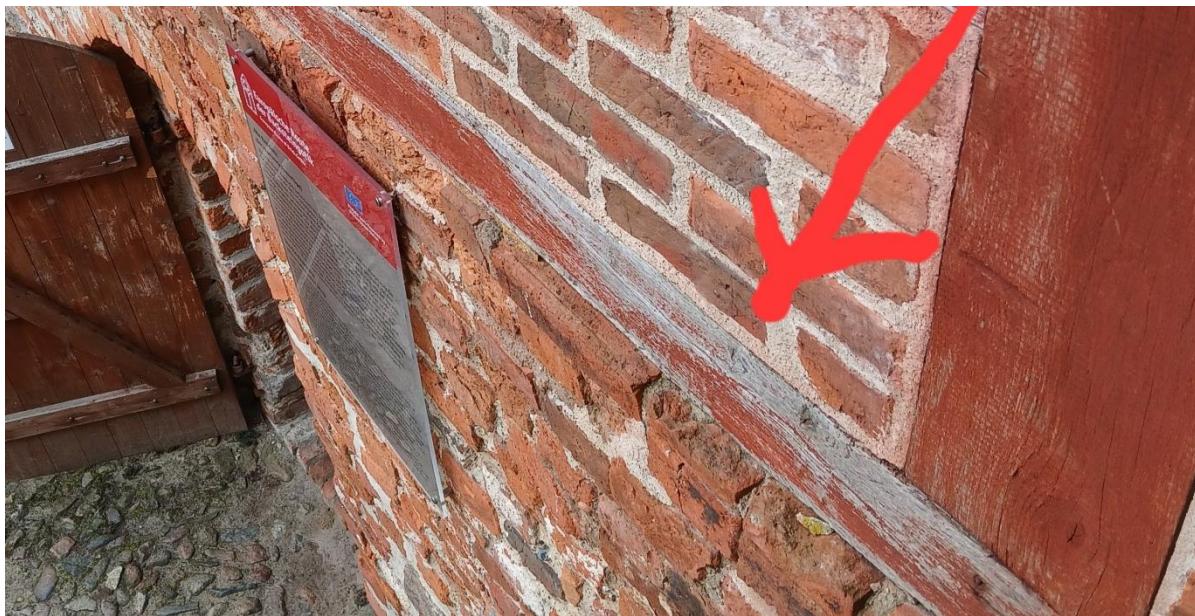
Auch hier sind die Schäden durch Regenwasser schon sichtbar. Ein Baufehler?

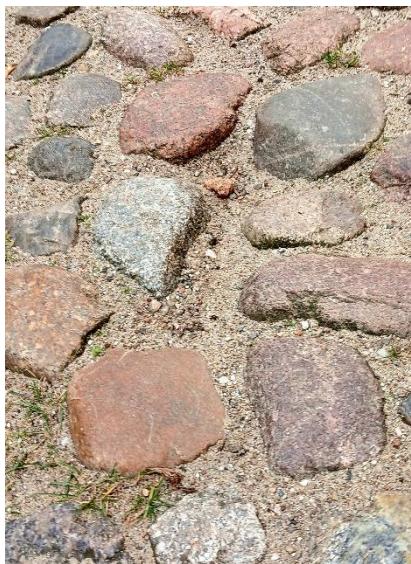
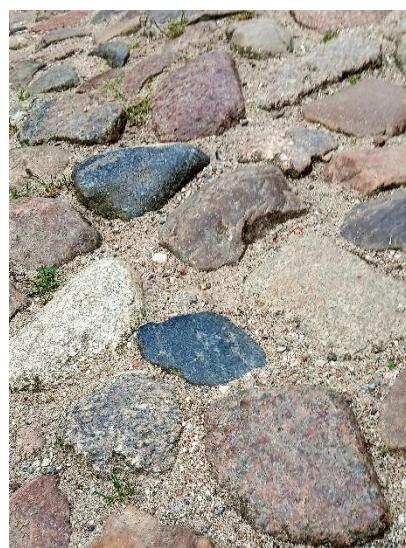
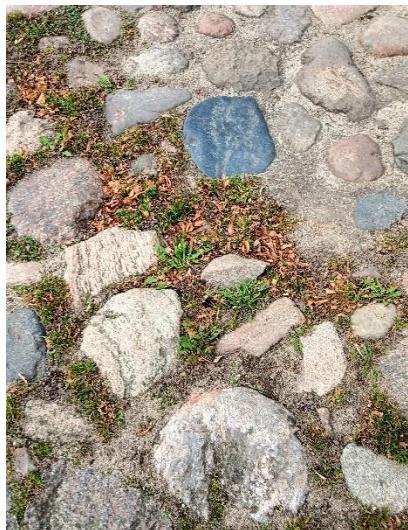
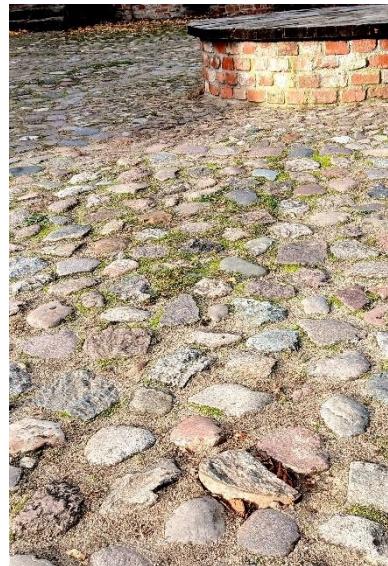
Die meisten Stolperstellen lassen sich ohne großen Aufwand beheben.

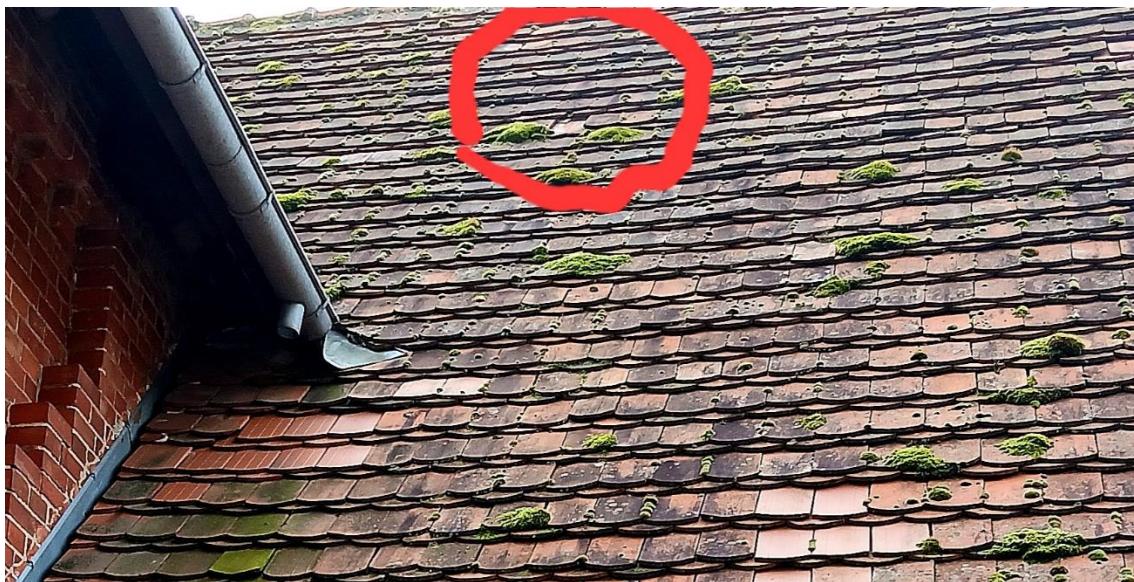
Der Fund von Dachziegelbruch am Pferdestall bedeutet – ein Loch im Dach. Dies kann nicht wochenlang ignoriert werden. Solche Dachschäden sind meist auf Gegenstände zurückzuführen die vom Turm herabgeworfen werden. Es geschieht fast immer auf der dem Turm zugewandten Seite. Die Reparaturen sind im Bild gut zu erkennen.

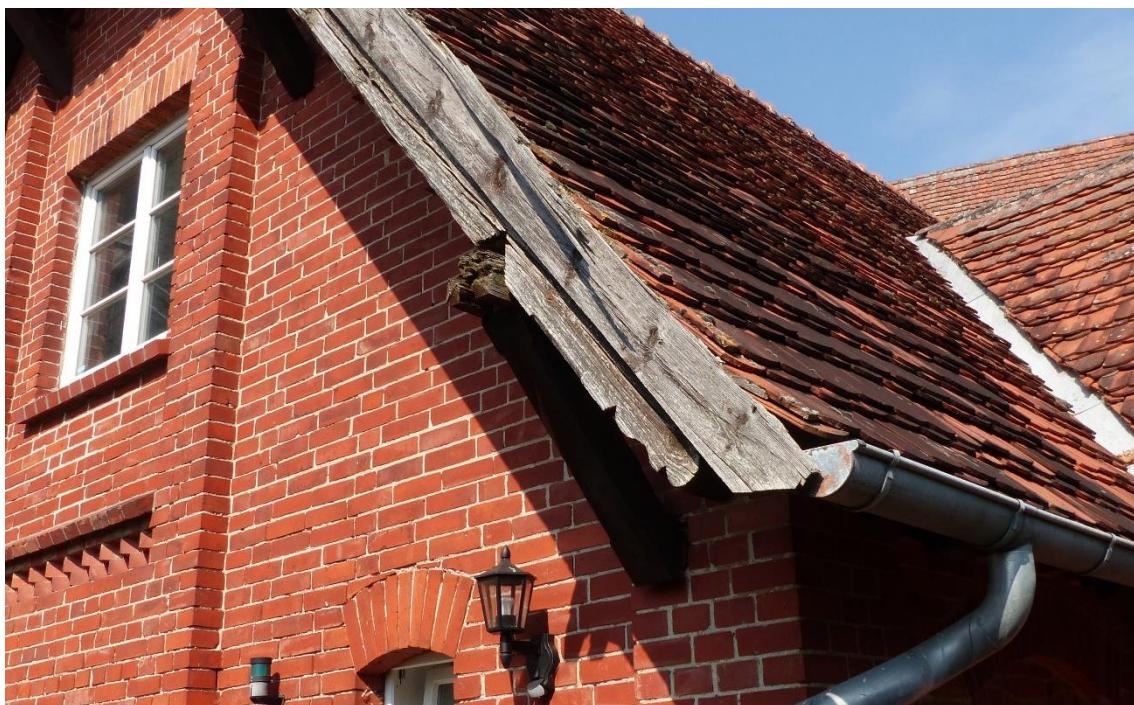
Am Pferdestall sind nicht nur die Ortgangbretter verfault – auch das Trägerwerk der äußeren Sparren kann kaum noch seine Aufgabe erfüllen.

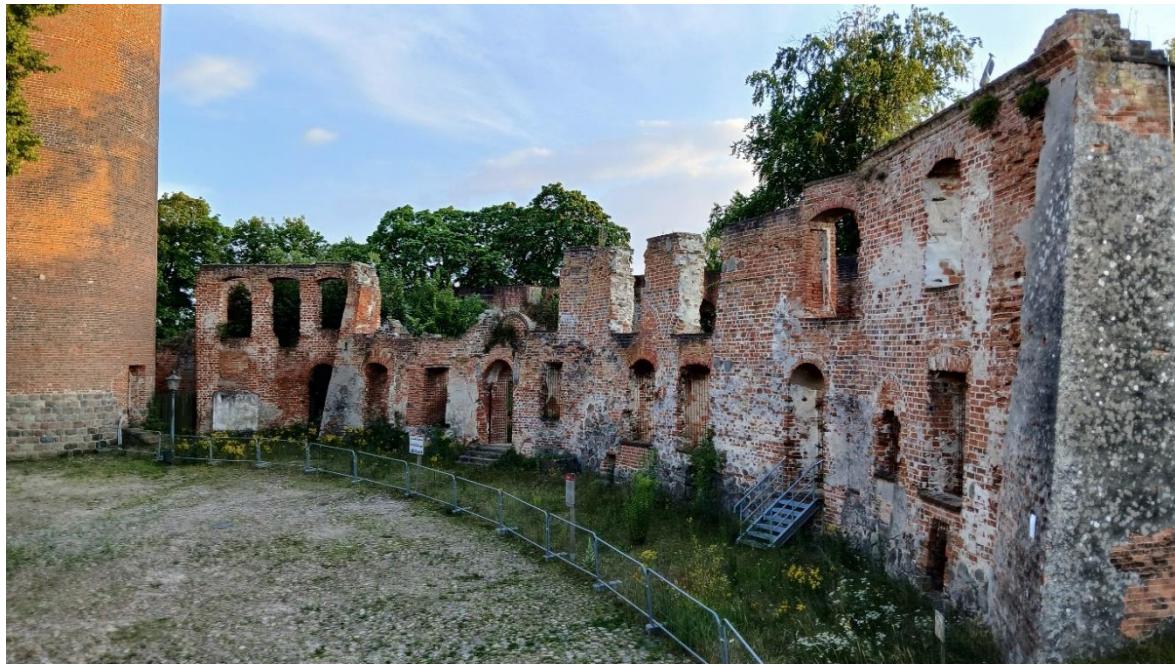
Zum Krummen Haus ist schon fast alles gesagt. Es braucht dringend ein Schutzdach.

Hier ein Vorschlag. Allerdings sollten die Dachstützen Außen stehen.

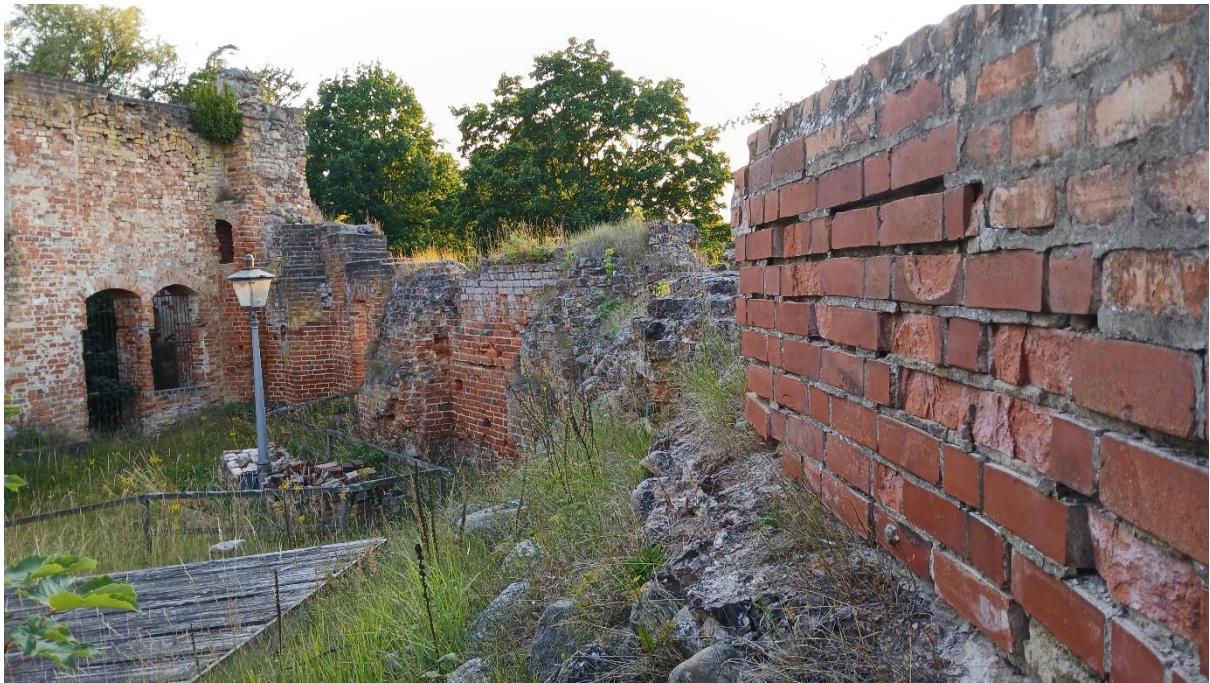
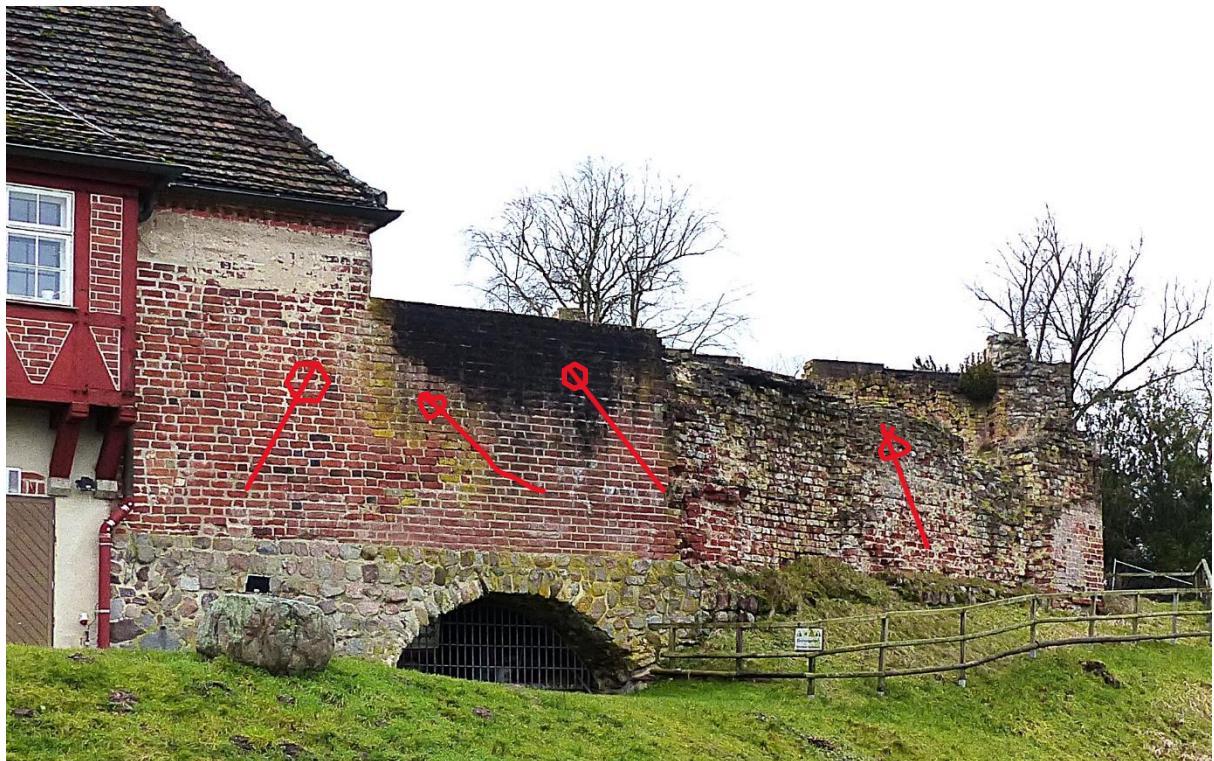
Auch die bröckelnde Nordmauer sollte endlich einen Wetterschutz bekommen.

Ein grundlegendes Problem der Nordmauer ist schon von weitem zu sehen. Eindringendes Regenwasser.

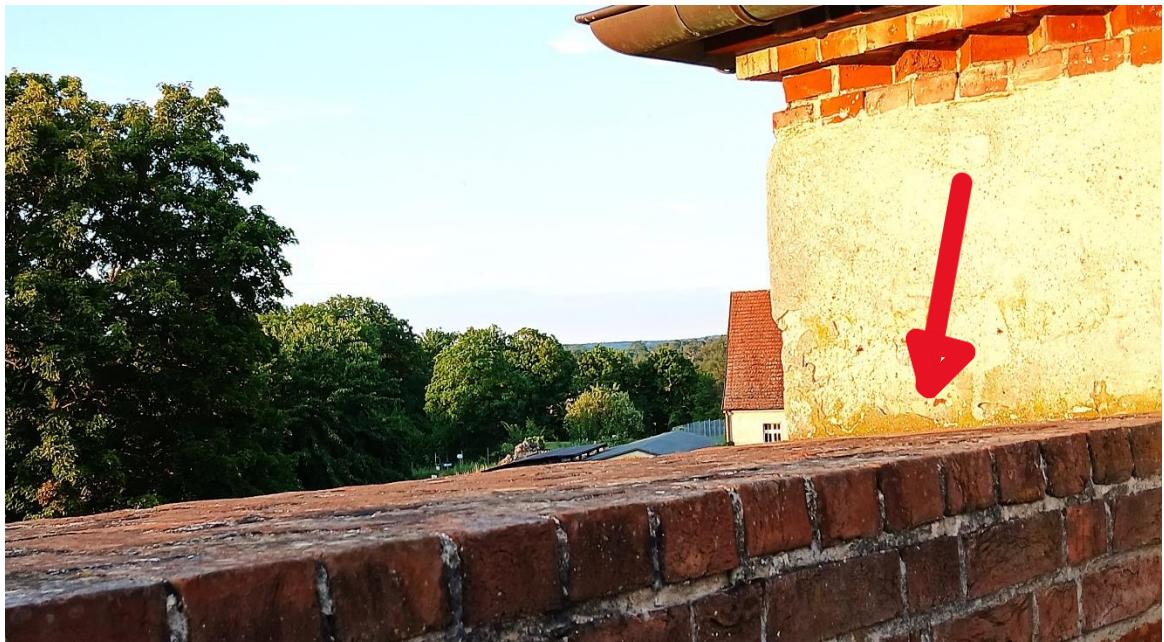
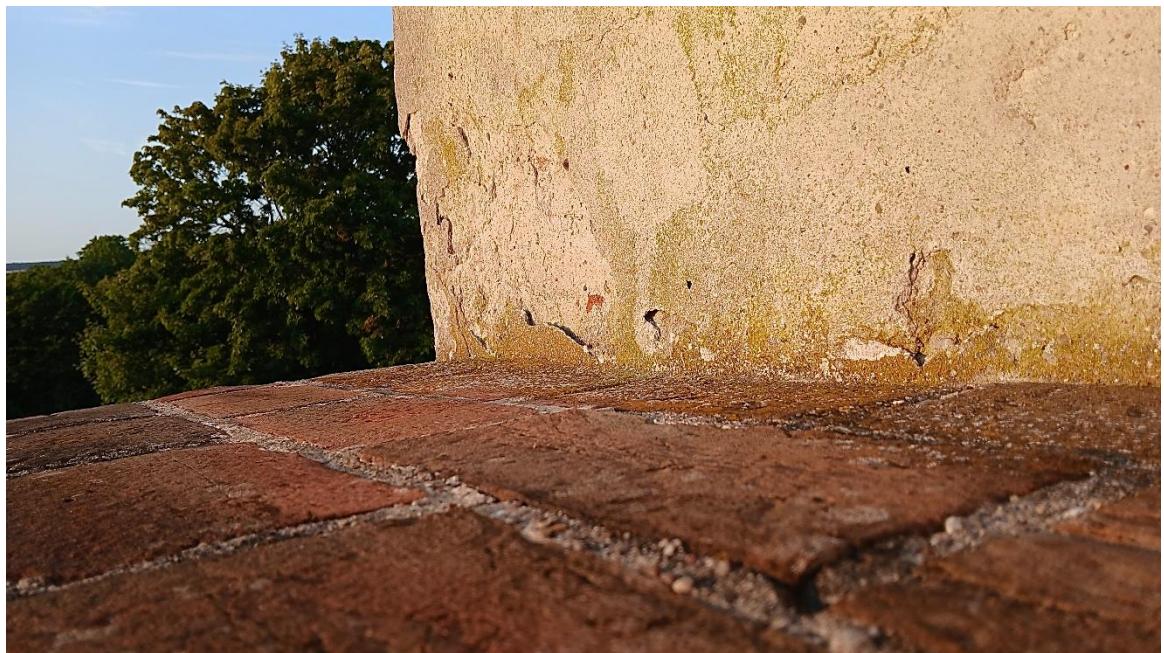
Durch grobe Baufehler kann das Wasser hier in das Mauerwerk der Alten Münze eindringen und selbst diese starke Wand bis nach innen durchfeuchten. Ein länger bekanntes Problem, dass sich nun auf die Innenwand der Gaststätte auswirkt und zu Ausblühungen im Wandputz führt.

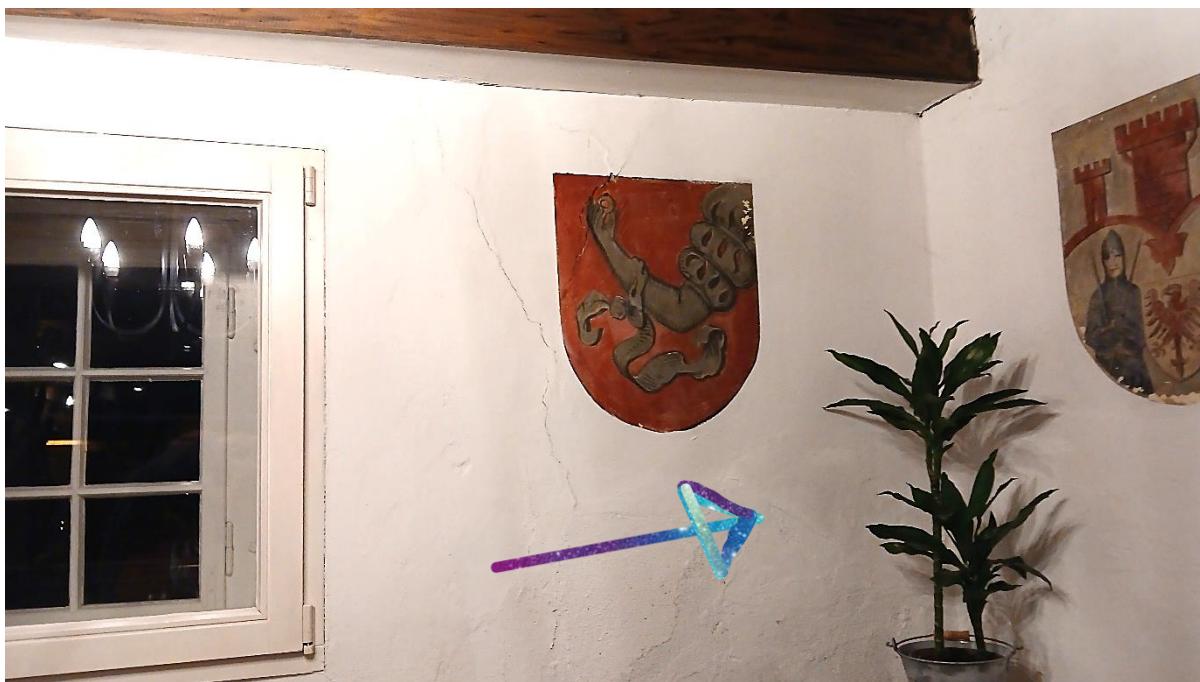
Die Durchfeuchtung der Wandecke ist mit bloßem Auge zu erkennen.

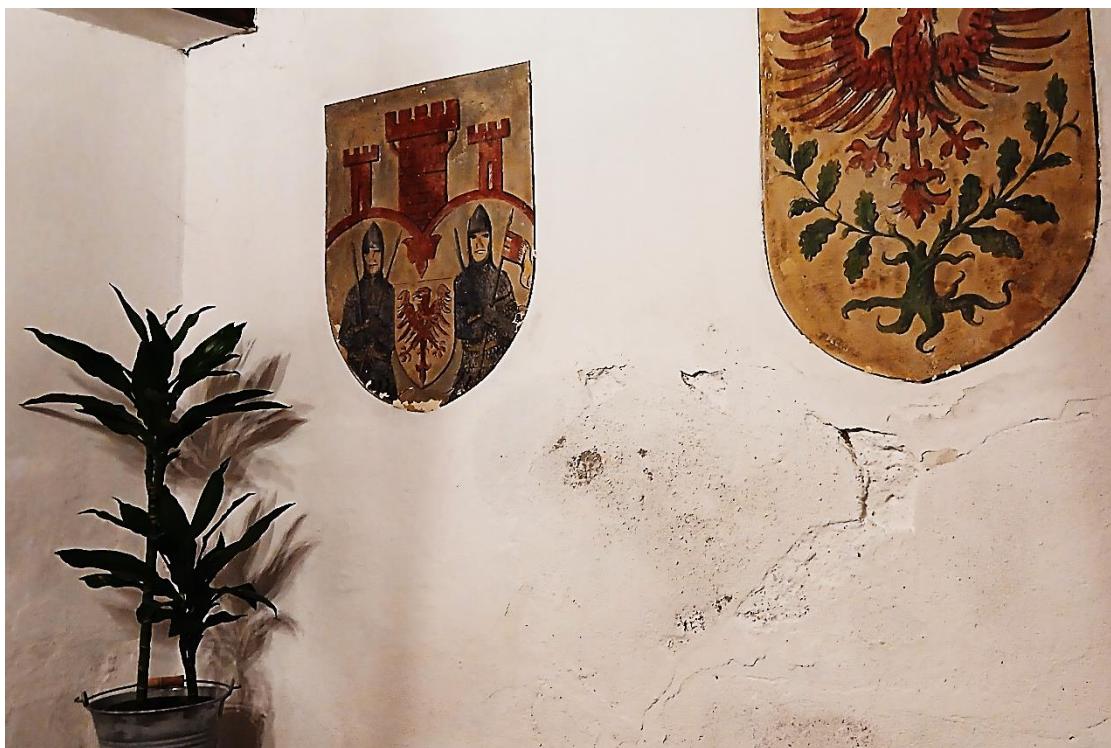
Die Schäden sind gravierend und greifen bereits die alten Wappen an.

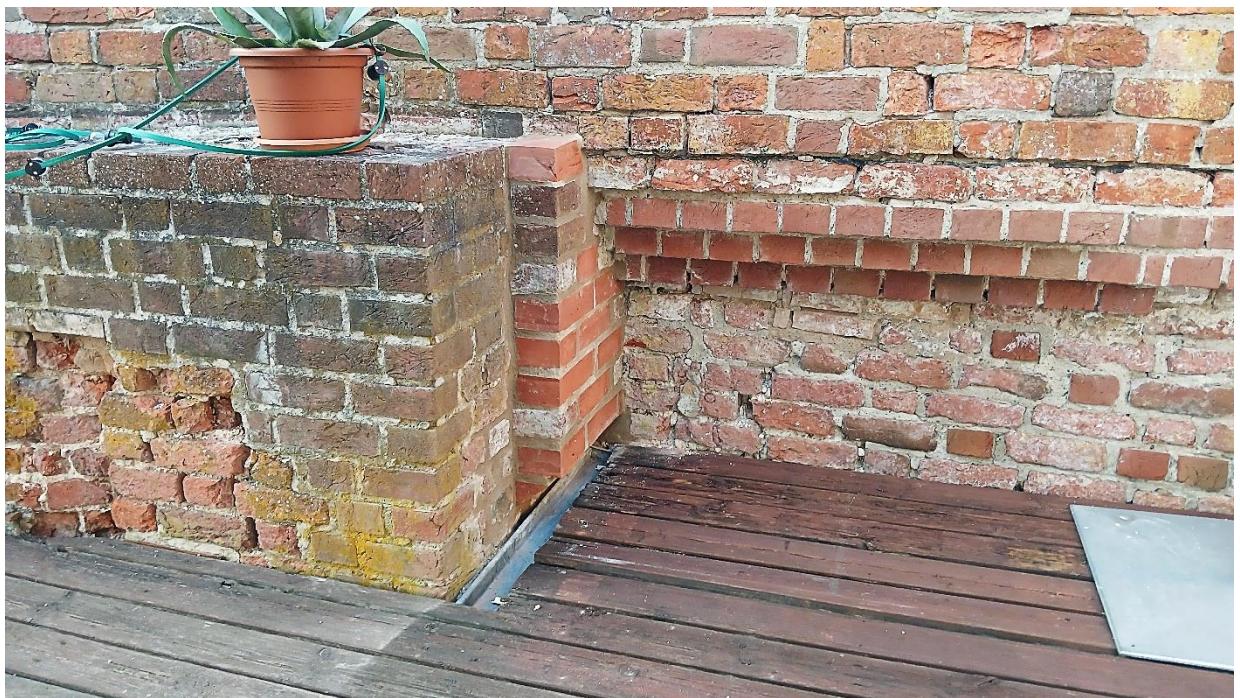
Auch ein teures Ausflicken der Nordmauer im Bereich der Terrasse nutzt nichts – wenn die Ursache nicht angegangen wird – das eindringende Regenwasser.

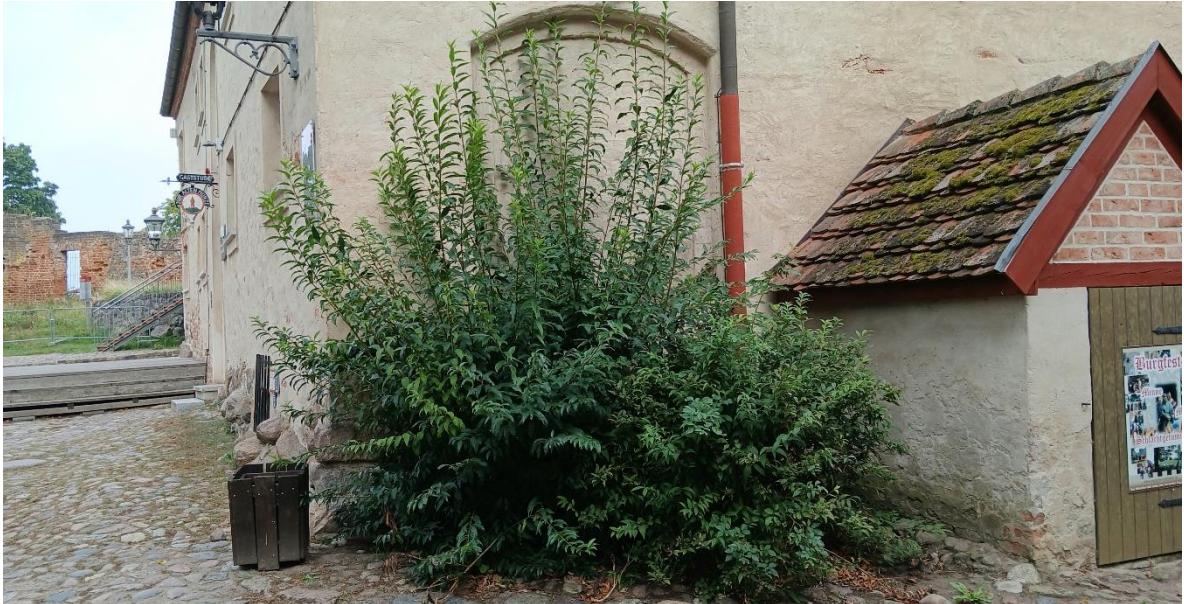
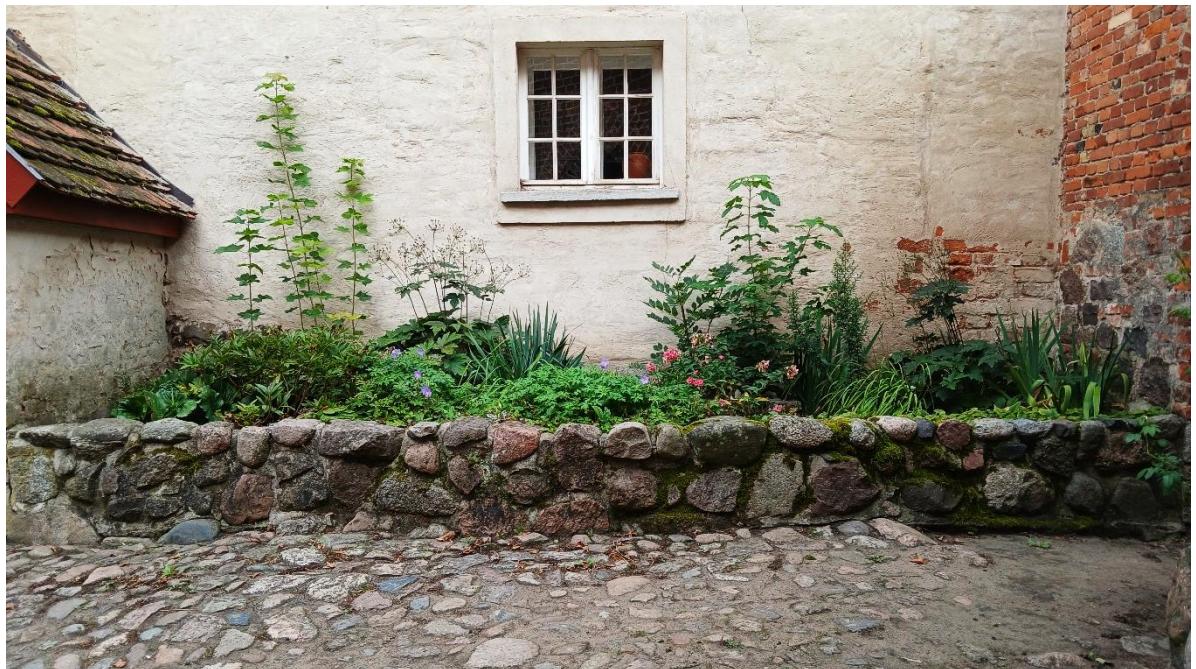
Die Bäume gehen auch ins 3. Jahr und die Feuchteschäden in der rechten Ecke sind auch bemerkenswert.
