## **Top 7.2.1 Haushaltssatzung der Stadt Burg Stargard 2026**

## Auflistung von Schäden an und in der Burganlage Burg Stargard.

Anlass: Begehung der Burg am 16. Juli 2025 durch die Mitglieder des Ausschusses für Wirtschaft Kultur und Soziales.

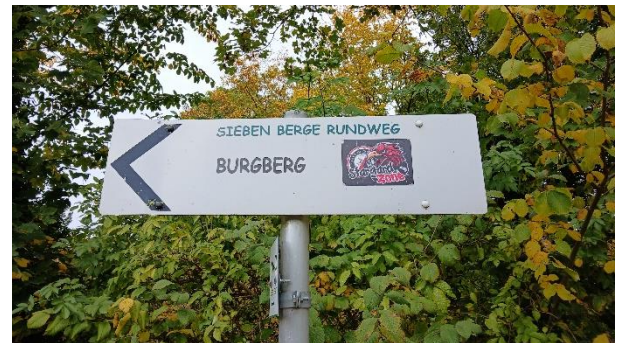
Viele der Wegweiser, auch im Stadtgebiet, sind verunstaltet durch Aufkleber und teils verschmutzt.

Die Infotafel vor der Burg ist in einem schlechten Zustand.

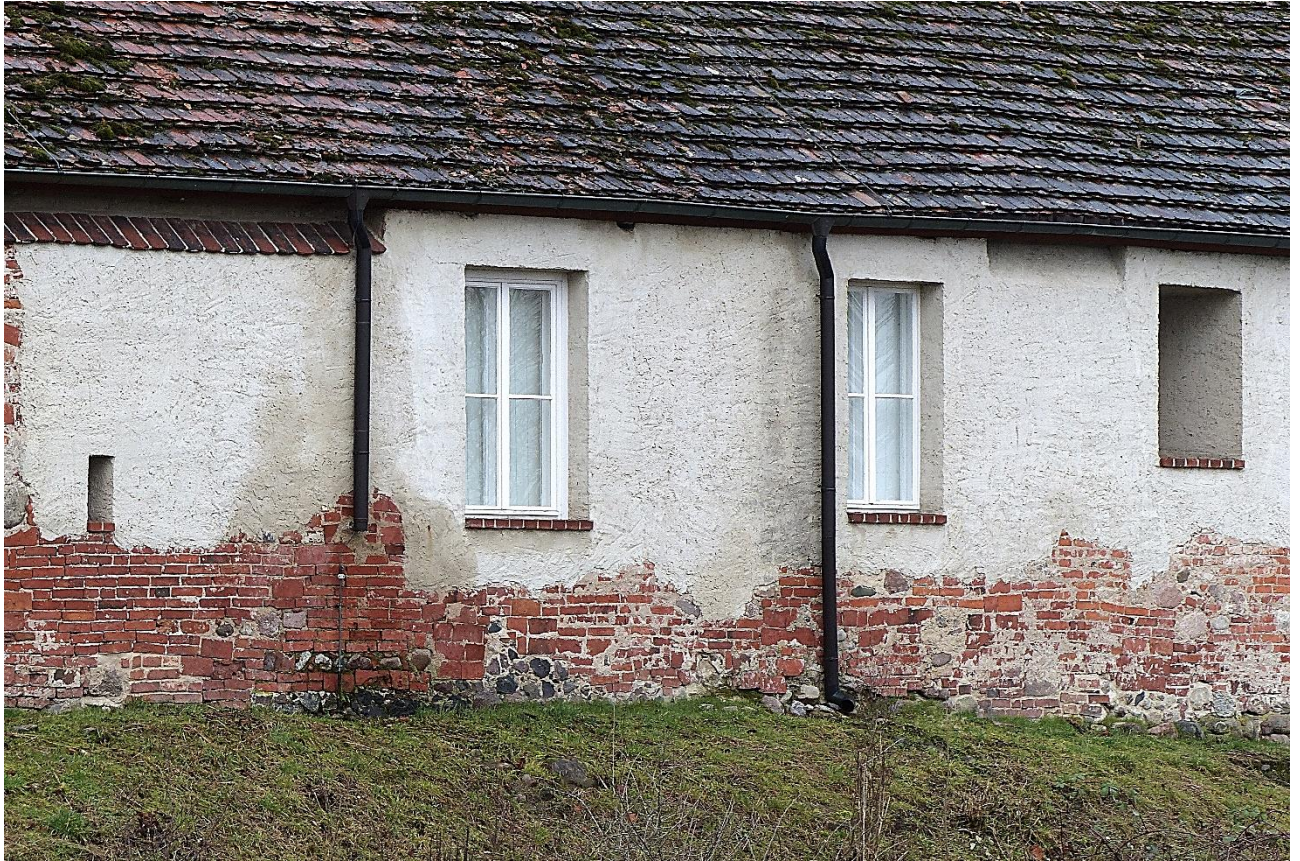
Seit über 3 Jahren kaputte und verstopfte Fallrohre am Marstall haben bereits zu starken Schäden geführt. Die Fundamente werden unterspült. Inzwischen ist auch das mittlere Fallrohr kaputt.

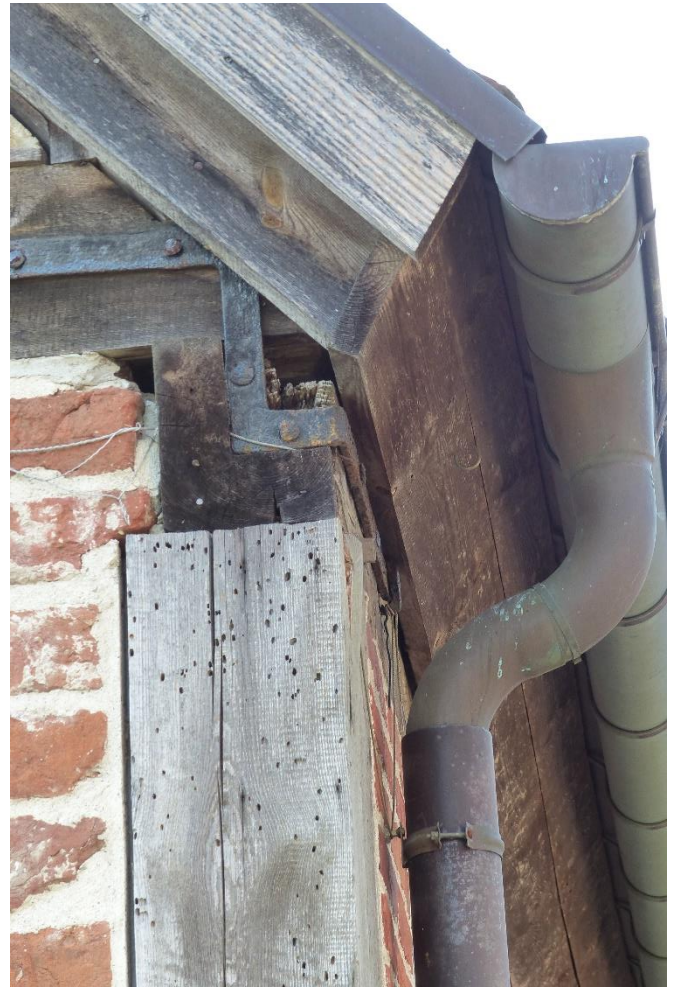
Dieser Eckbalken der Querdielenscheune ist vom Hausbock total zerfressen und hat keine Tragfähigkeit mehr. Es besteht die akute Gefahr des Wegbrechens.

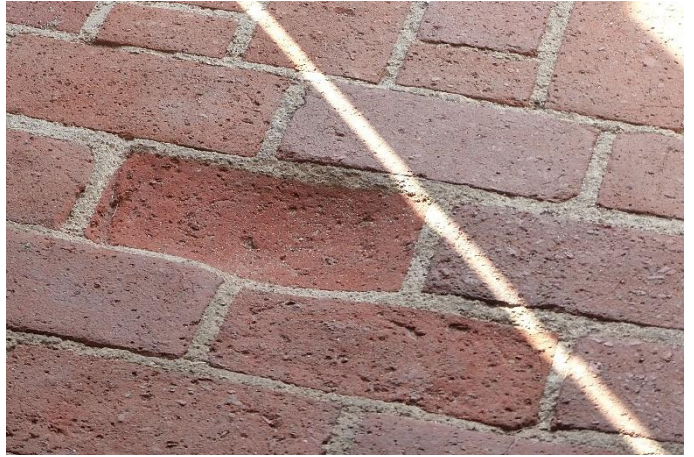
Einige der Fußbodensteine im Eingangsbereich bilden seit längerem eine Stolpergefahr und sollten zeitnah Ersetzt werden.

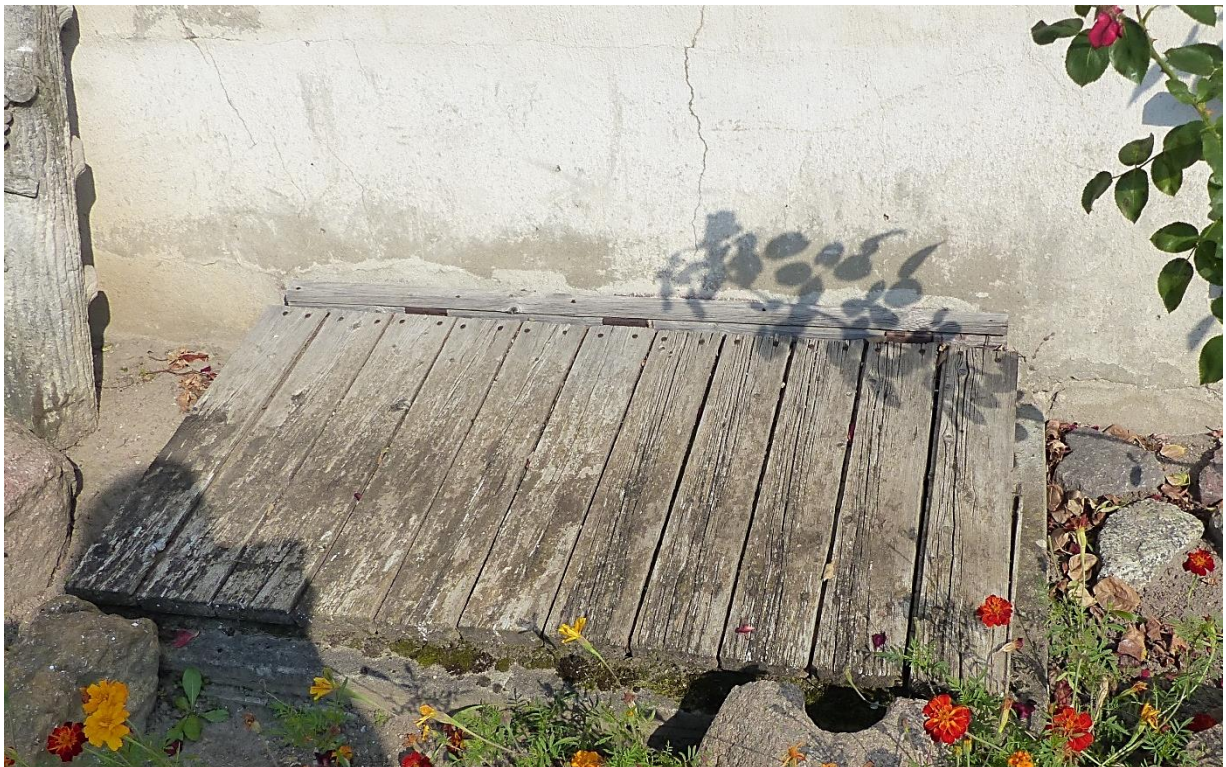
Nicht nur die Abdeckung des Lichtschachtes zum Keller benötigt eine Generalüberholung, sondern auch die Diensteingangstür.

Die Holzfenster brauchen auch dringend mal wieder Farbe.

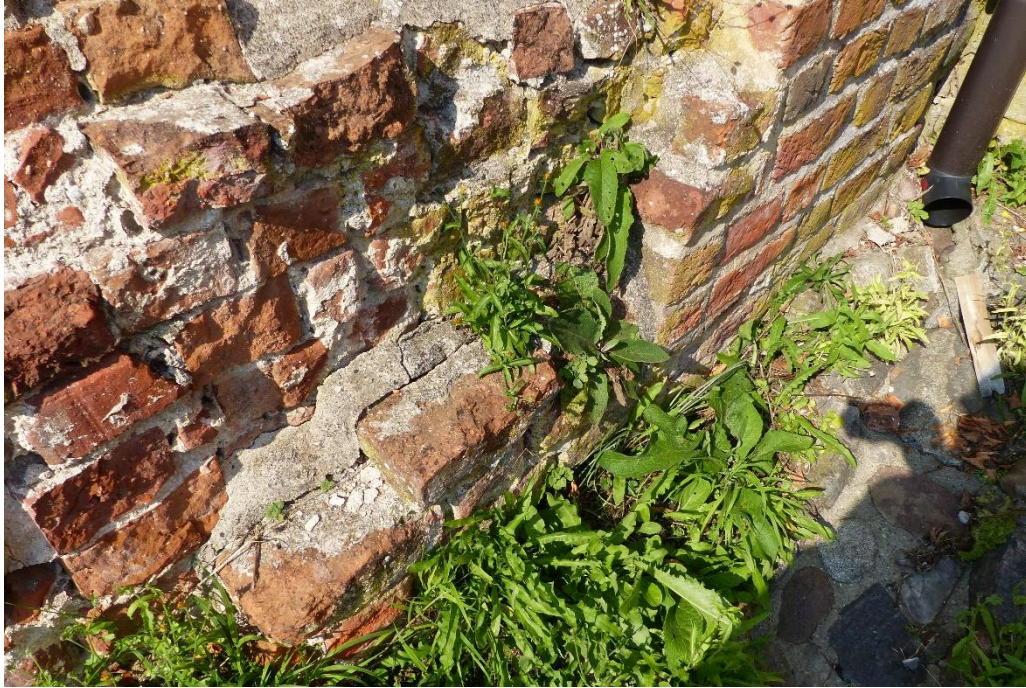
Die Südmauer bröckelt in immer stärkerem Maße.

Die Sicherungsmaßnahmen sind nun schon mehr als 15 Jahre her.

Und auf diesen Mauern klettern auch Kinder umher. Hier besteht  
Sicherungspflicht durch den Eigentümer.

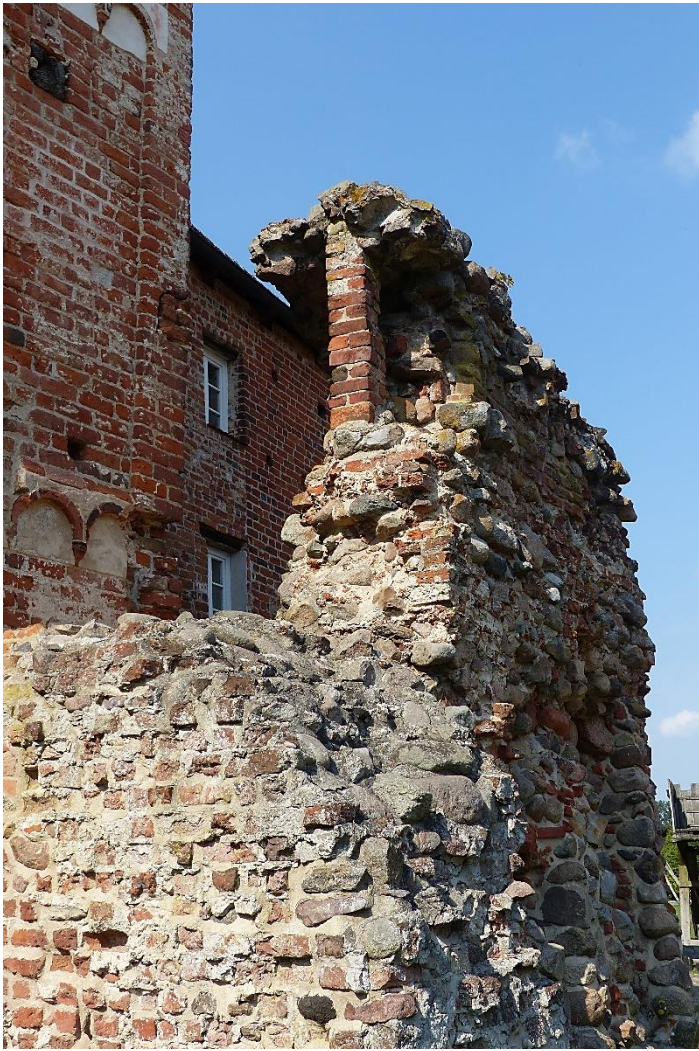
Die Ruine des Geschützturmes, um 1500, bedarf der dringenden Sanierung. Es ist nicht die Frage ob – sondern wann hier ein Unglück geschieht.

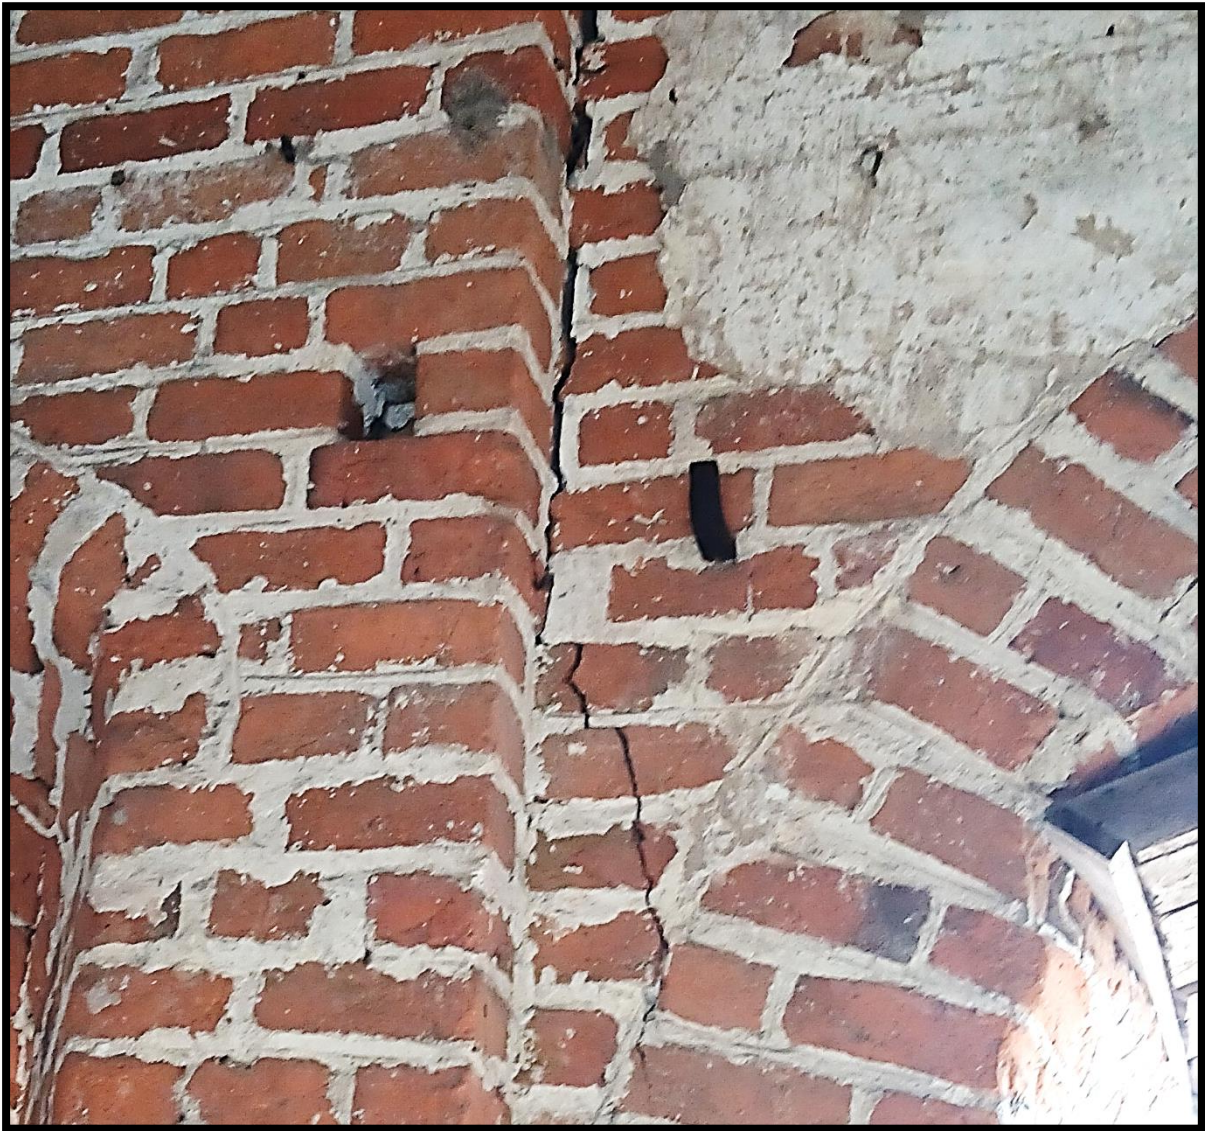
Dieser Riss war vor 5 Jahren kaum sichtbar, jetzt passt schon der kleine Finger hinein. Da die Mauern rechts und links der Durchfahrt keine unterirdische Verbindung haben und die Fundamente um 1520 teilweise in einen zugeschütteten Graben gesetzt wurden, kann in absehbarer Zeit ein großer Schaden eintreten. Diesen Sachverhalt sollte sich ein Statiker anschauen.

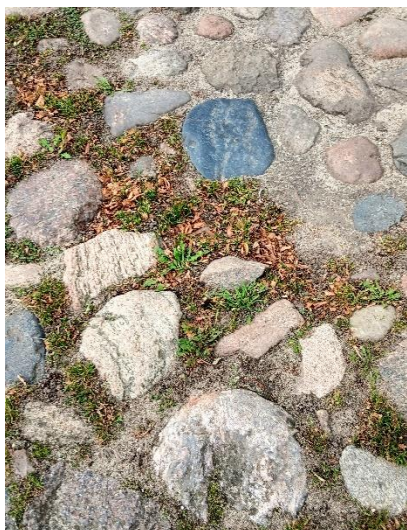
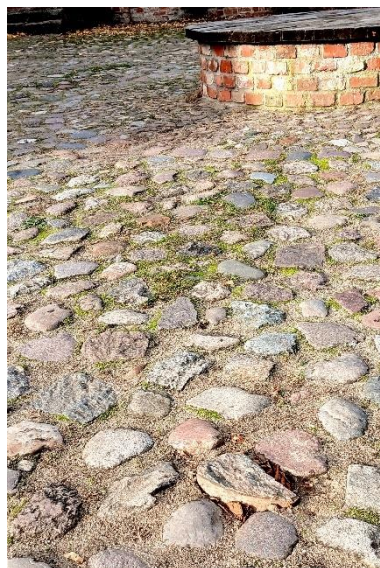
Die meisten Stolperstellen lassen sich ohne großen Aufwand beheben.

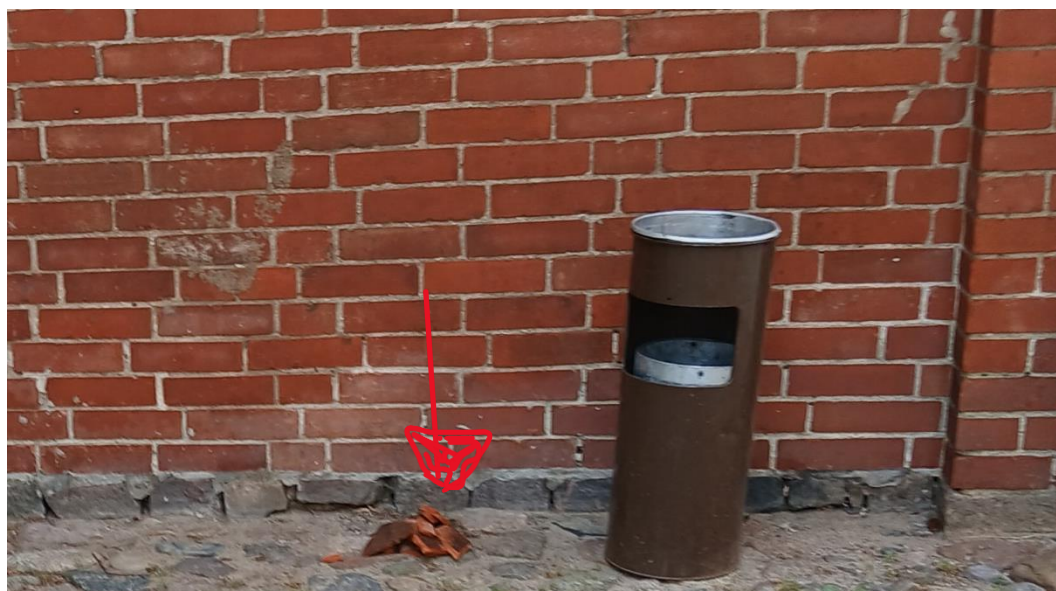
Der Fund von Dachziegelbruch am Pferdestall bedeutet – ein Loch im Dach. Dies kann nicht wochenlang ignoriert werden. Solche Dachschäden sind meist auf Gegenstände zurückzuführen die vom Turm herabgeworfen werden. Es geschieht fast immer auf der dem Turm zugewandten Seite. Die Reparaturen sind im Bild gut zu erkennen.

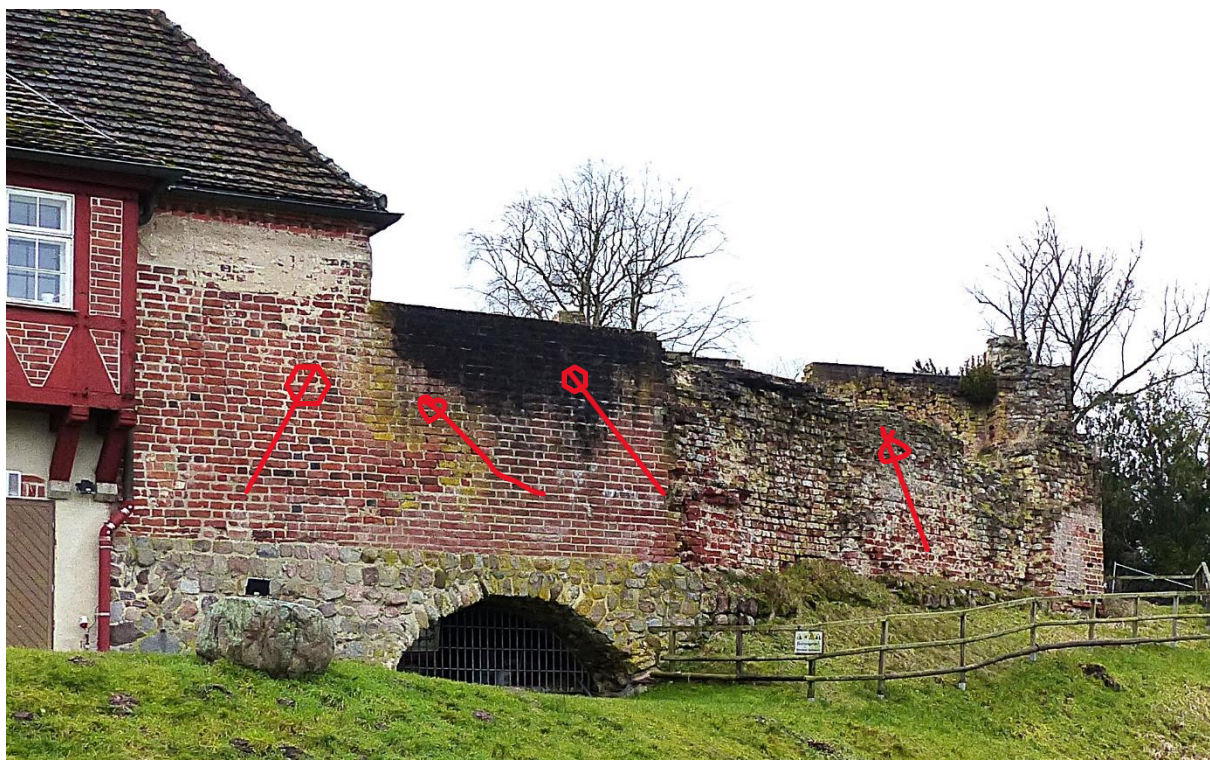
Durch grobe Baufehler kann das Wasser hier in das Mauerwerk der Alten Münze eindringen und selbst diese starke Wand bis nach innen durchfeuchten. Ein länger bekanntes Problem, dass sich nun auf die Innenwand der Gaststätte auswirkt und zu Ausblühungen im Wandputz führt.

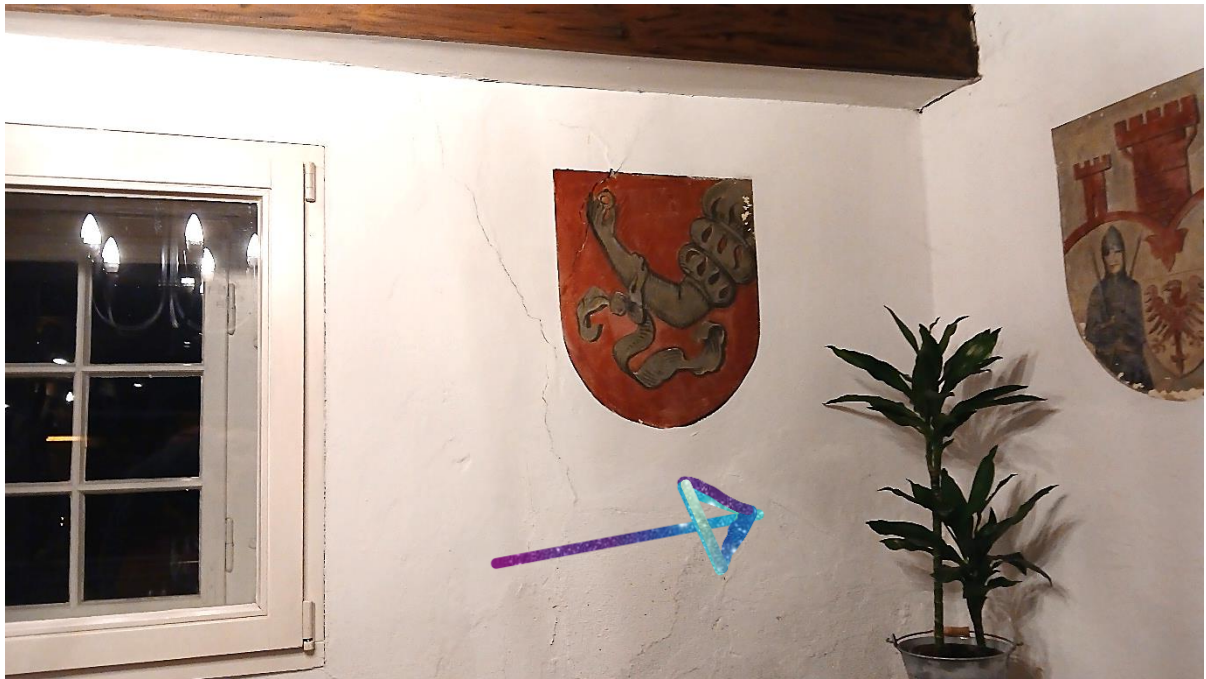
Die Durchfeuchtung der Wandecke ist mit bloßem Auge zu erkennen.

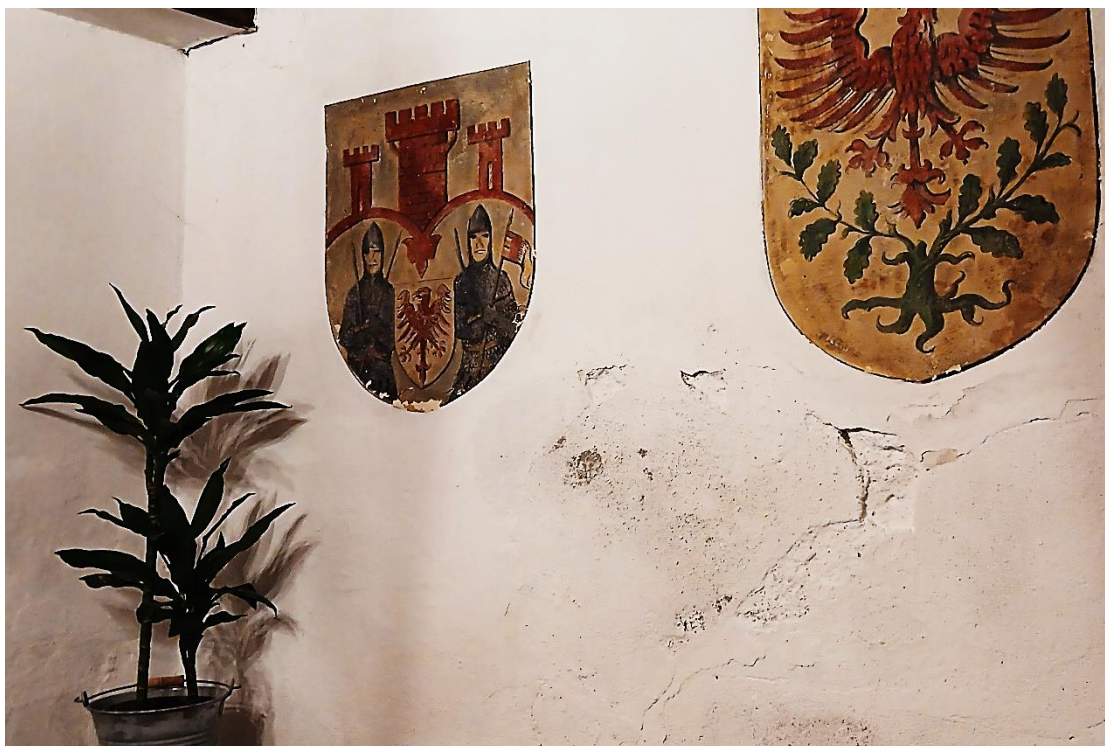
Die Schäden sind gravierend und greifen bereits die alten Wappen an.
